## Dossier Technique Immobilier

Numéro de dossier : 6243  
Date du repérage : 01/09/2023

Adresse : ..... **61 avenue Marceau**

**Appartement au 1er étage**

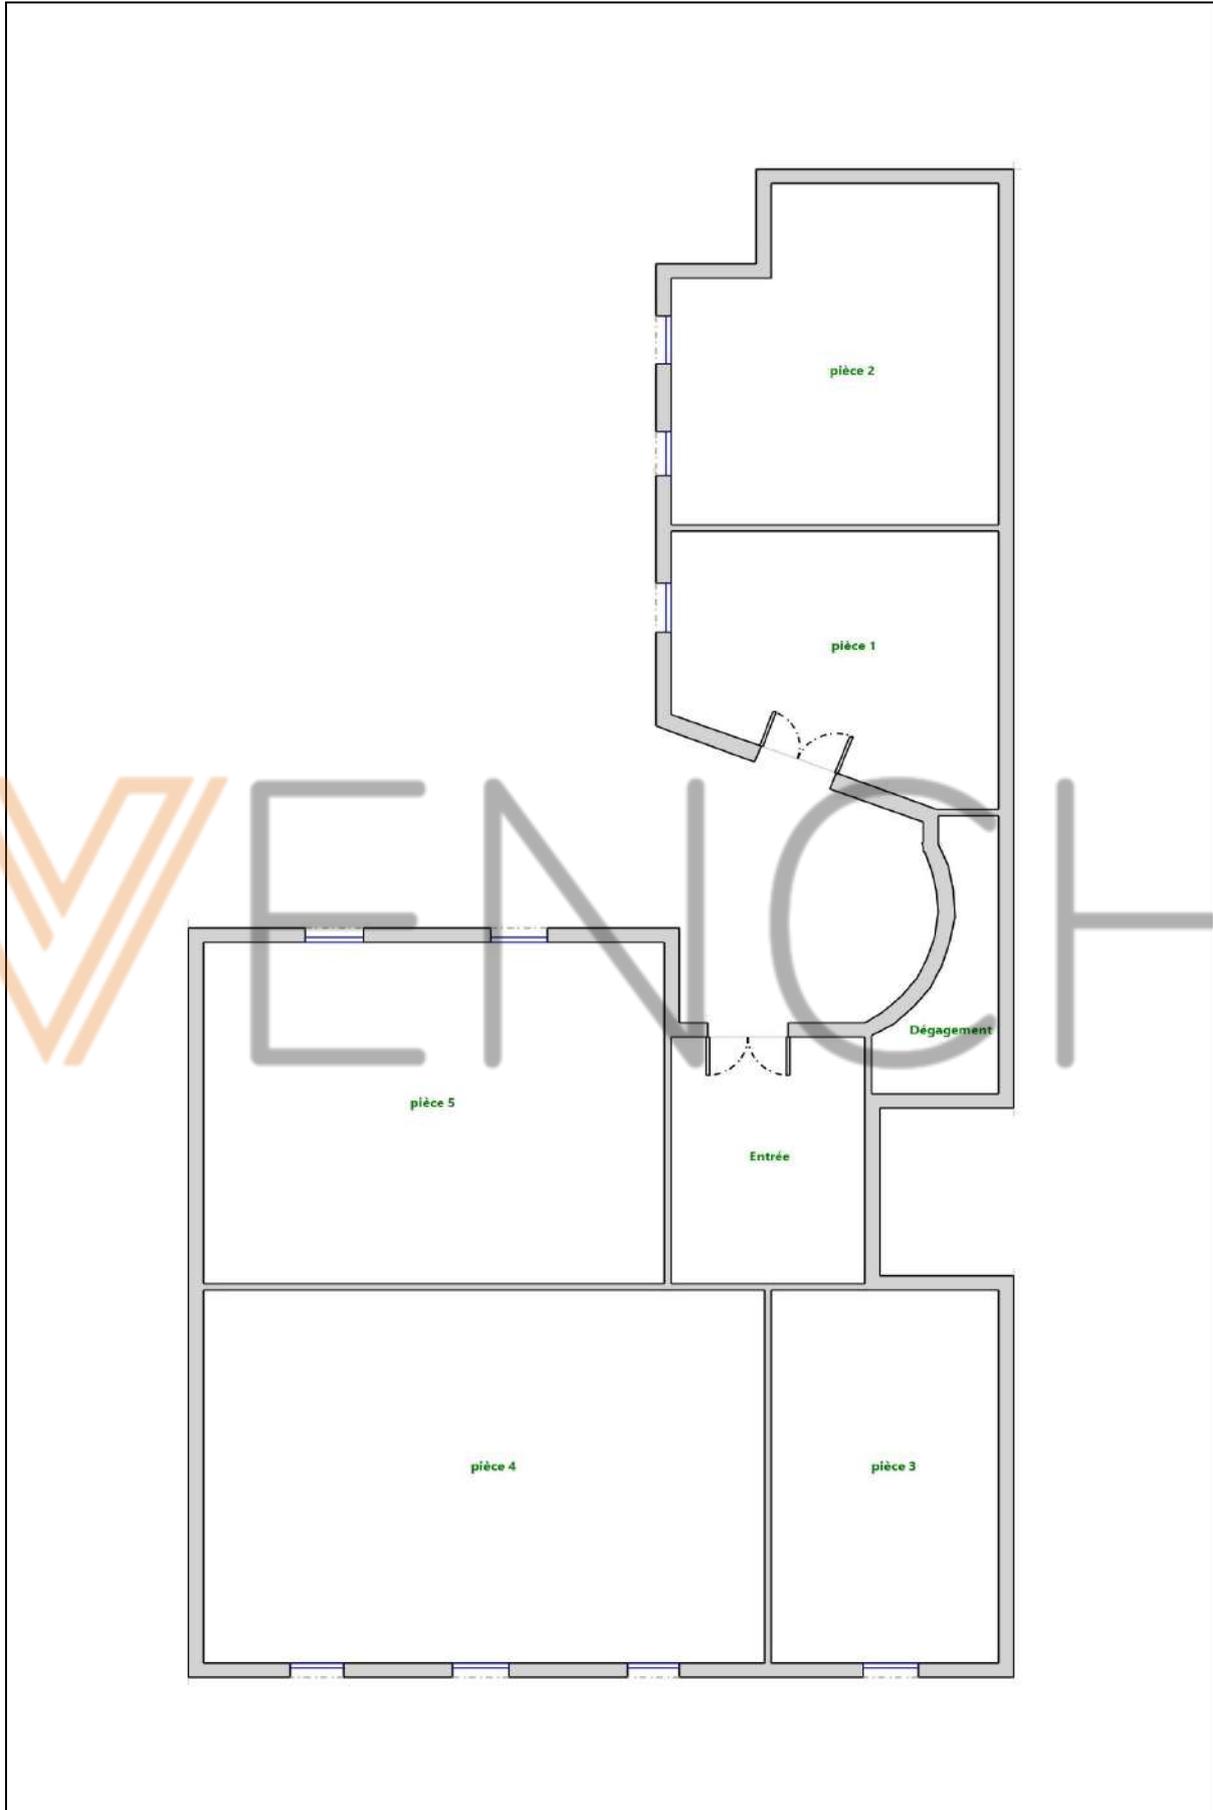
Localisation des mesures sur croquis de repérage

| N° | Zone | Unité de diagnostic | Substrat | Revêtement apparent | Localisation mesure | Mesure (mg/cm²) | Etat* de conservation | Classement UD | Observation |
|---|---|---|---|---|---|---|---|---|---|
| 2 | A | Mur | plâtre | Peinture | partie basse (< 1 m) | 12 | Dégradé (Ecaillage) | 3 | |

| N° | Zone | Unité de diagnostic | Substrat | Revêtement apparent | Localisation mesure | Mesure (mg/cm²) | Etat* de conservation | Classement UD | Observation |
|---|---|---|---|---|---|---|---|---|---|
| 11 | B | Mur | plâtre | Peinture | partie basse (< 1 m) | 17 | Dégradé (Ecaillage) | 3 | |
| 12 | C | Mur | plâtre | Peinture | partie basse (< 1 m) | 14 | Dégradé (Ecaillage) | 3 | |

**Du fait de la présence de revêtements contenant du plomb au-delà des seuils en vigueur et de la nature des dégradations constatées (dégradé) sur certaines unités de diagnostic et en application de l'article L. 1334-9 du code de la santé publique, le propriétaire du bien, objet de ce constat, doit effectuer les travaux appropriés pour supprimer l'exposition au plomb, tout en garantissant la sécurité des occupants. Il doit également transmettre une copie complète du constat, annexes comprises, aux occupants de l'immeuble ou de la partie d'immeuble concernée et à toute personne amenée à effectuer des travaux dans cet immeuble ou la partie d'immeuble concernée.**

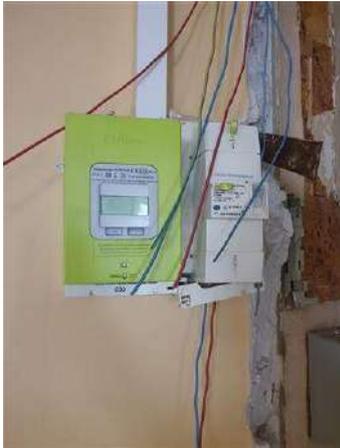
Photo du Compteur électrique

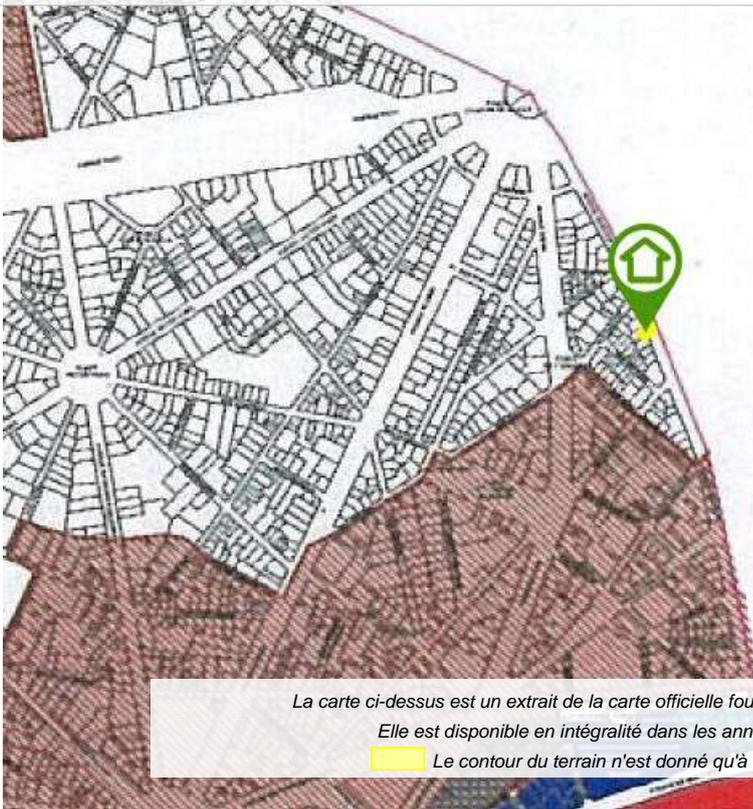
R111.3 D0 à des cavités anthropiques (carières, sapes, muches),  
approuvé le 19/03/1991

La carte ci-dessus est un extrait de la carte officielle fournie par les services de l'Etat.  
Elle est disponible en intégralité dans les annexes de ce rapport.  
Le contour du terrain n'est donné qu'à titre indicatif.
