Dossier Technique Immobilier

Numéro de dossier : 6246
Date du repérage : 01/09/2023

Département : ...**Paris**
Adresse : **61 avenue Marceau**
Commune : **75016 PARIS - 16EME**
Section cadastrale FI, Parcelle 61
Désignation et situation du ou des lot(s) de copropriété :
5ème et 6ème étages, Lots 7+8
Périmètre de repérage :
Appartement en duplex aux 5è et 6è étages

Rapport de mission de repérage des matériaux et produits contenant de l'amiante pour l'établissement du constat établi à l'occasion de la vente d'un immeuble bâti (listes A et B de l'annexe 13-9 du Code de la Santé publique)

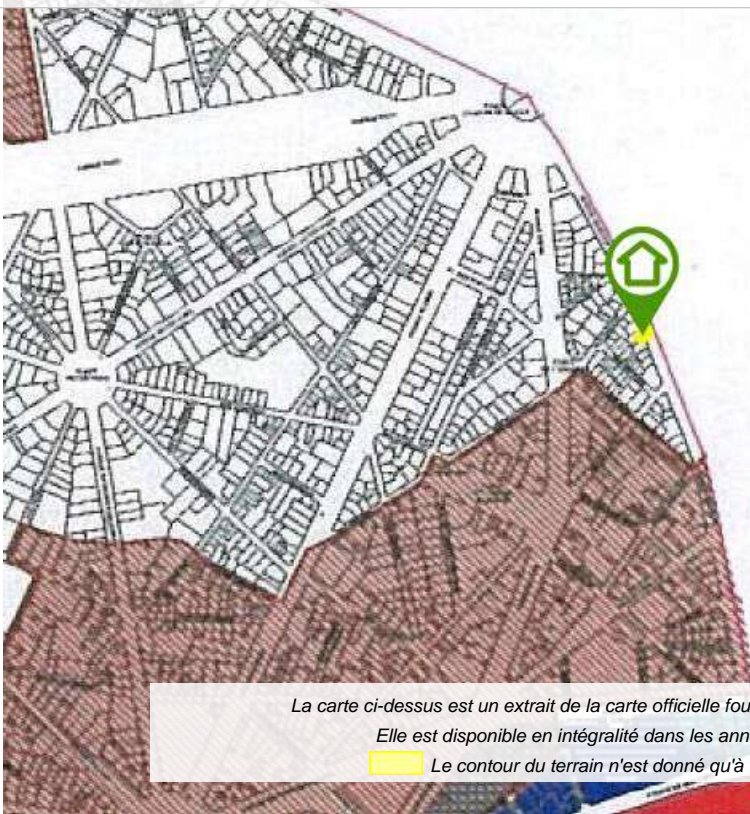
R111.3 D0 à des cavités anthropiques (carières, sapes, muches),
approuvé le 19/03/1991

La carte ci-dessus est un extrait de la carte officielle fournie par les services de l'Etat.
Elle est disponible en intégralité dans les annexes de ce rapport.
Le contour du terrain n'est donné qu'à titre indicatif.

Non concerné*

* L'immeuble n'est pas situé dans le périmètre d'une zone à risques
