DOSSIER DE DIAGNOSTICS TECHNIQUES

Désignation du ou des bâtiments
<p>8, rue Marceau 83170 TOURVES</p> <p>Section cadastrale G, Parcelle(s) n° 204</p> <p><u>Désignation et situation du ou des lots de copropriété :</u> Ce bien ne fait pas partie d'une copropriété</p> <p><u>Périmètre de repérage :</u> Une maison de village élevée de deux étages sur rez de chaussée et sous-sol composé comme il suit: -au sous-sol, une cave -au rez de chaussée: un appartement de type deux pièces, comprenant un séjour/cuisine, une chambre, un dégagement, une salle de douche et un WC. -au premier étage: deux dégagements et quatre pièces, en cours de travaux -au deuxième étage: un dégagement, deux grandes pièces et terrasse</p>

RAPPORT DE MISSION DE REPÉRAGE DES MATÉRIAUX ET PRODUITS CONTENANT DE L'AMIANTE POUR L'ÉTABLISSEMENT DU CONSTAT ÉTABLI À L'OCCASION DE LA VENTE D'UN IMMEUBLE BÂTI

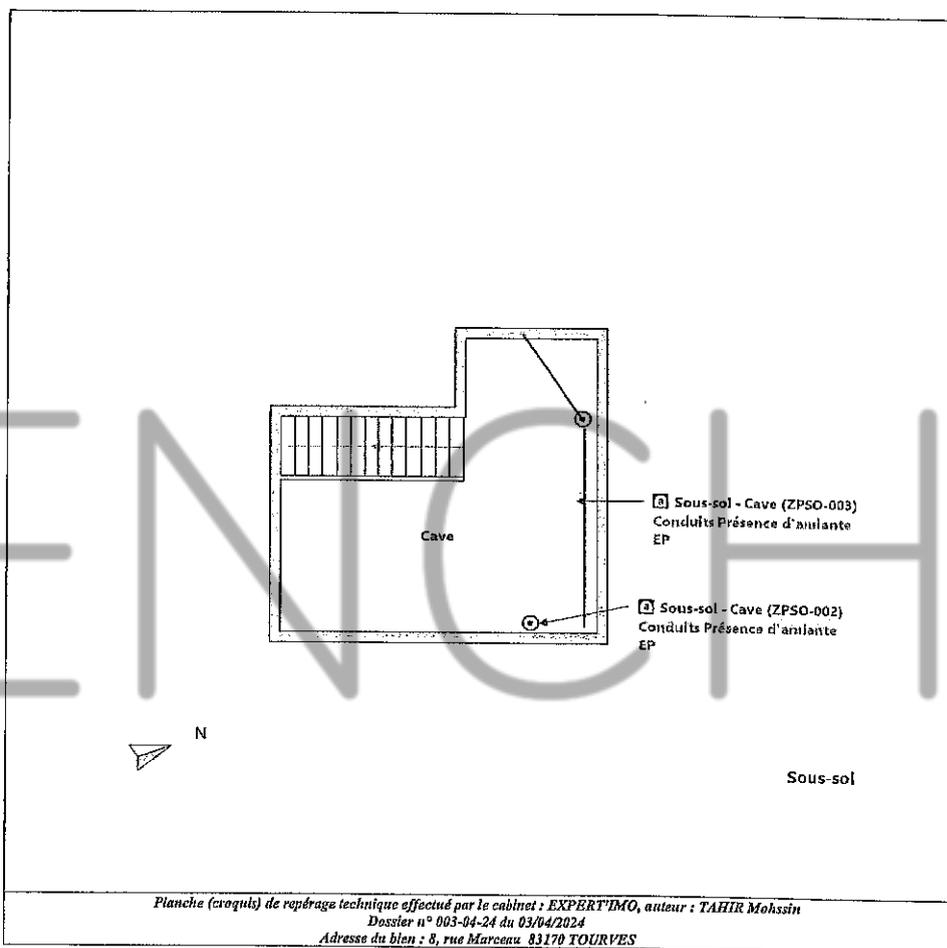
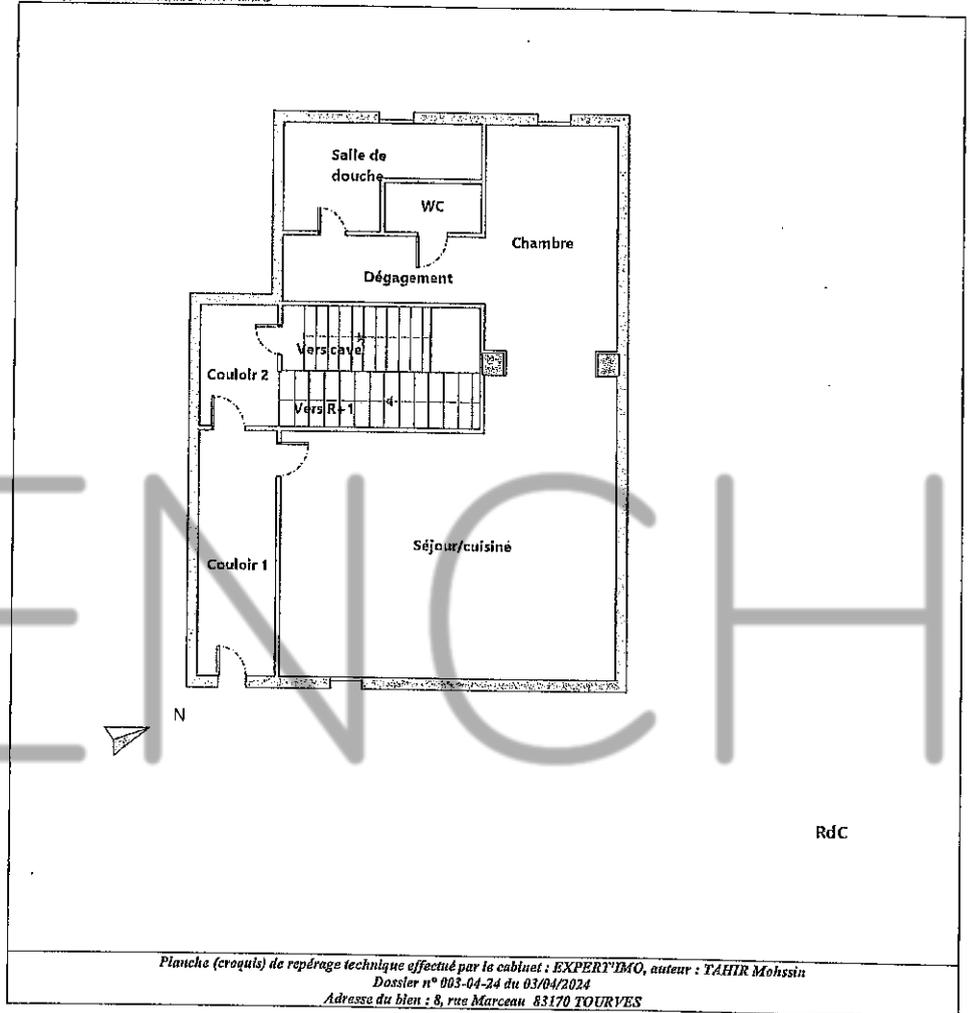
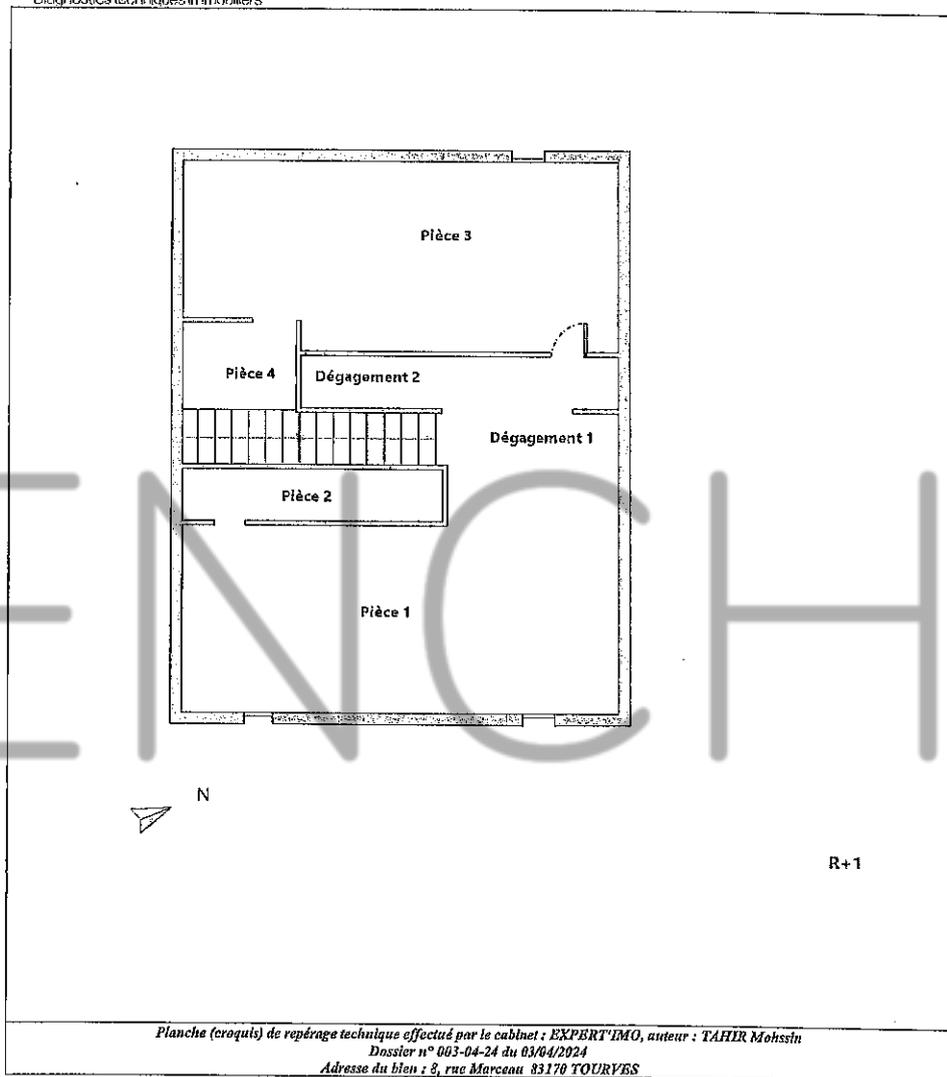
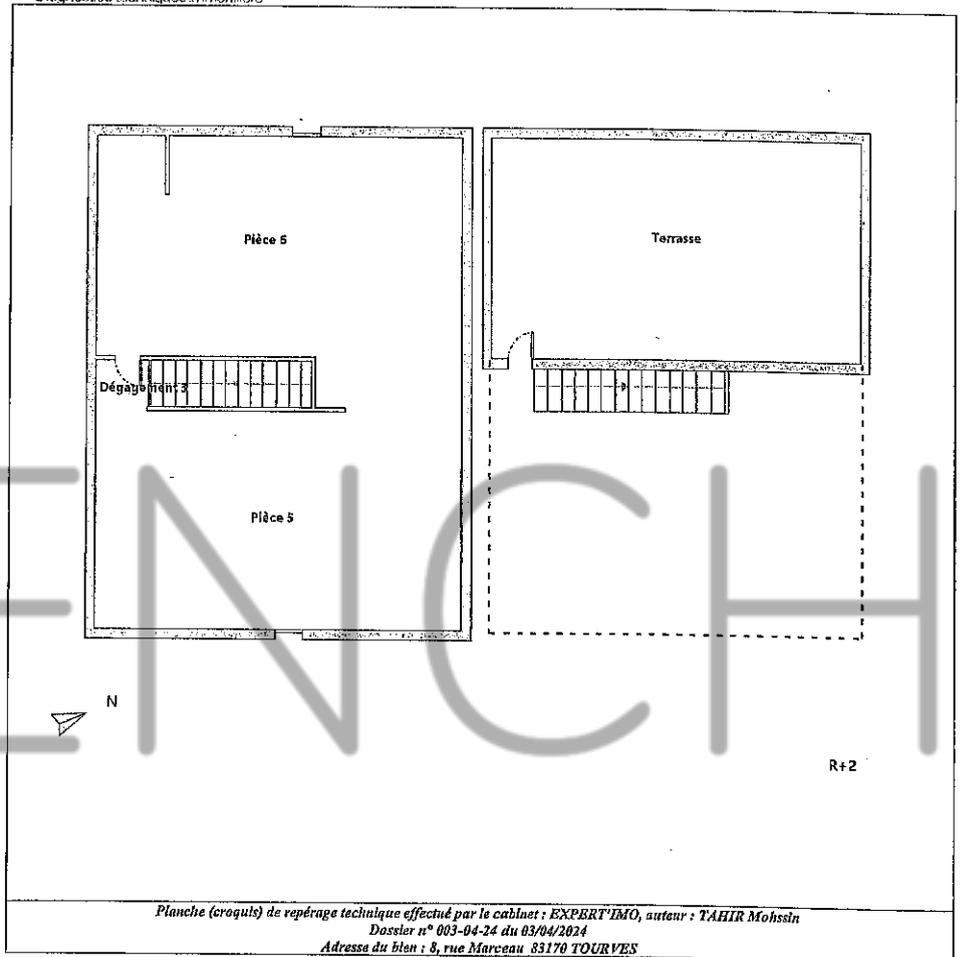
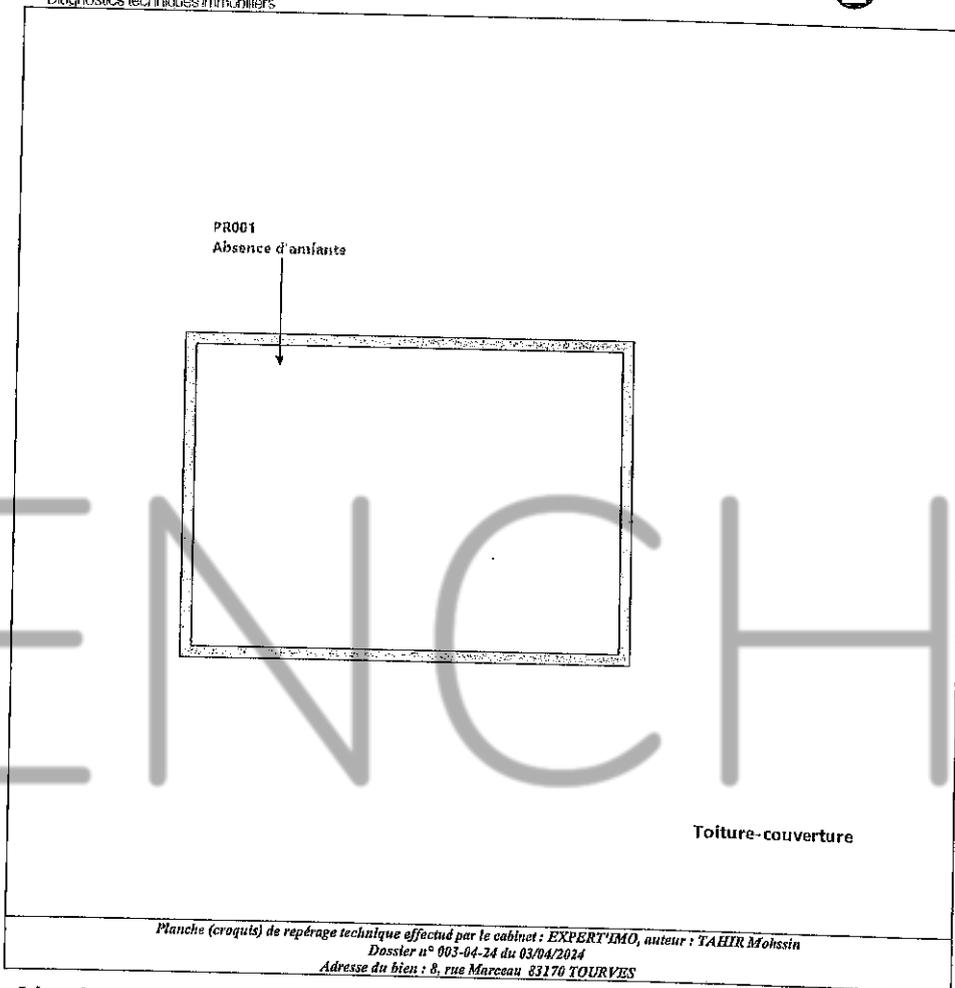
0.1 - Annexe - Schéma de repérage

Planche (croquis) de repérage technique effectué par le cabinet : EXPERT'IMO, auteur : TAHIR Mohssin
Dossier n° 003-04-24 du 03/04/2024
Adresse du bien : 8, rue Marceau 83170 TOURVES

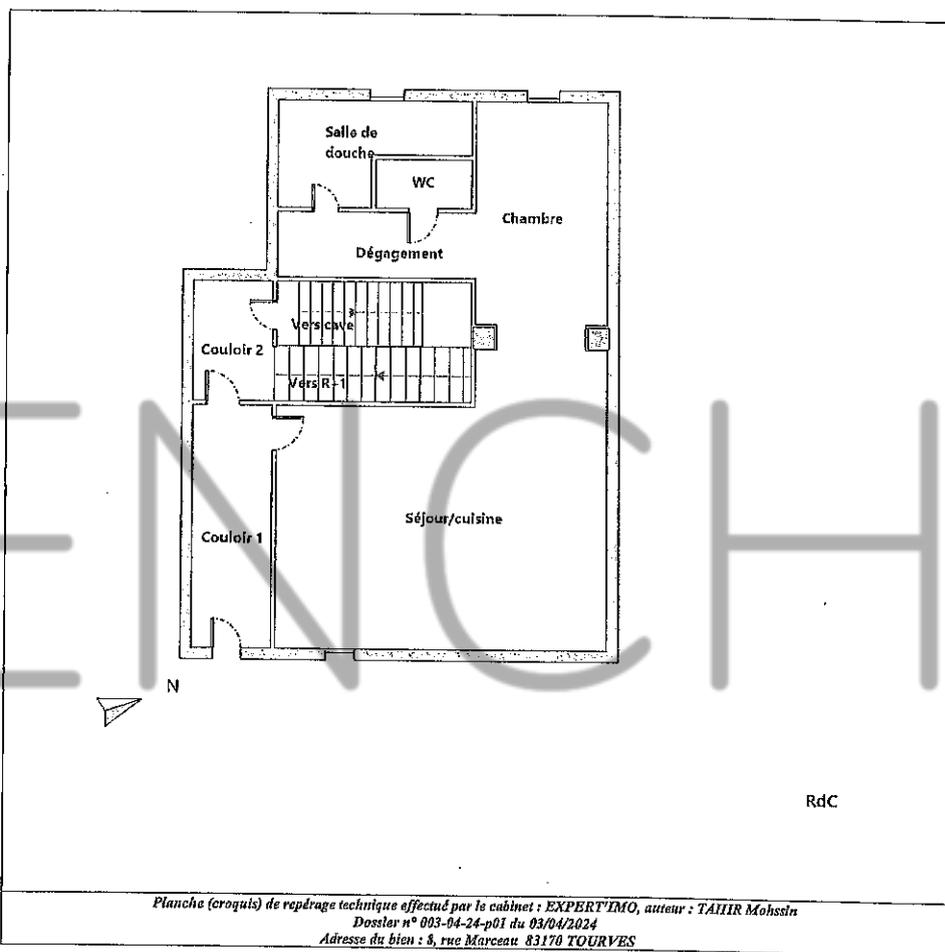
6.1 - Annexe - Schéma de repérage

a	Matériaux et produits contenant de l'amiante		Canalisation verticale type fibre ciment		Zone douteuse
N	Matériaux et produits ne contenant pas l'amiante		Canalisation verticale autre que fibre ciment		Toiture fibre ciment
a?	Matériaux et produits susceptibles de contenir de l'amiante		Tuyauterie horizontale		Toiture en matériau composite
+	Sondage		Prélèvement		Dalle de sol contenant de l'amiante

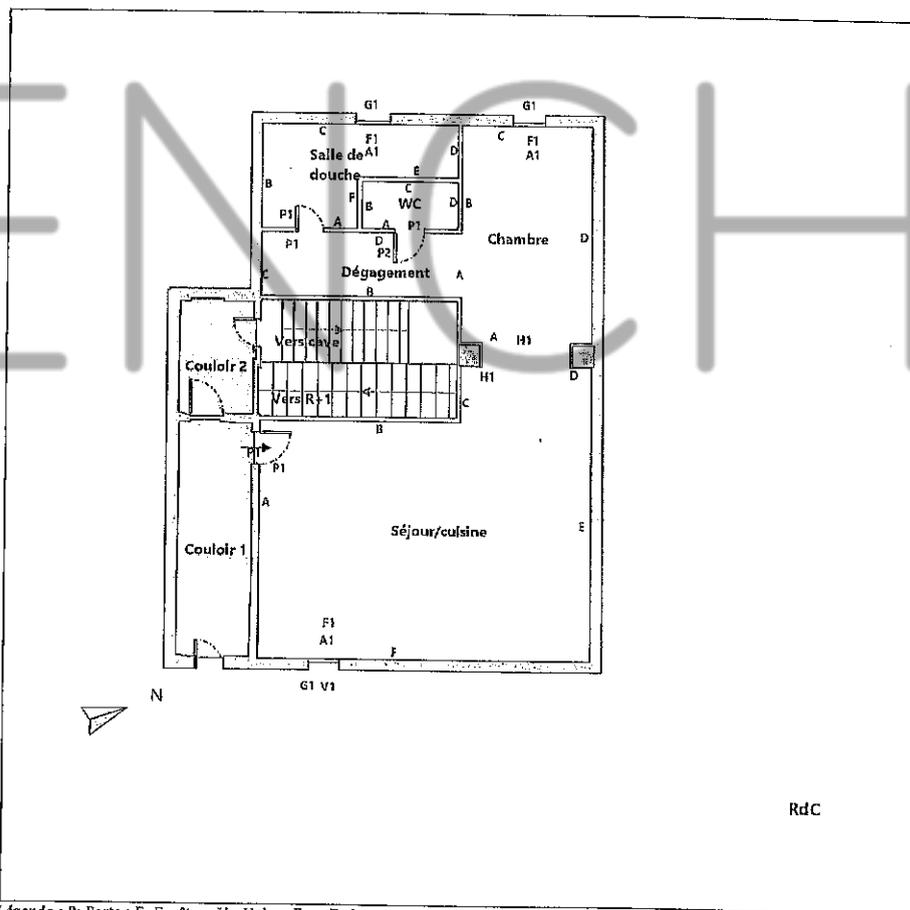
9.2 CROQUIS

Légende : P: Porte ; F: Fenêtre ; V : Volet ; Em : Embrasure ; A1 : Allège ; H : huisserie

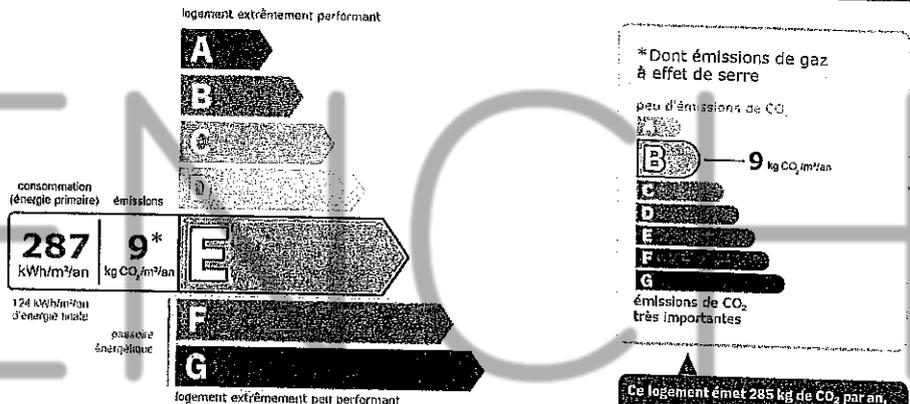
Performance énergétique et climatique

Le niveau de consommation énergétique dépend de l'isolation du logement et de la performance des équipements. Pour l'améliorer, voir pages 4 à 6

Ce logement émet 285 kg de CO₂ par an, soit l'équivalent de 1 478 km parcourus en voiture. Le niveau d'émissions dépend principalement des types d'énergies utilisées (bois, électricité, gaz, fioul, etc.)

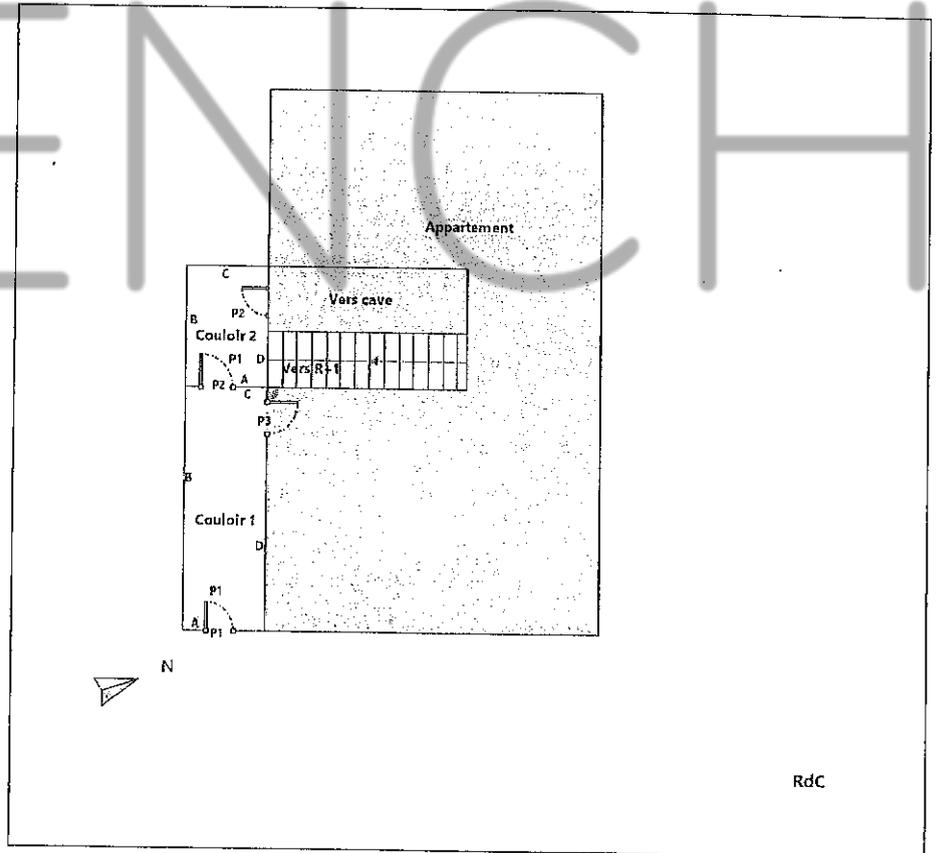
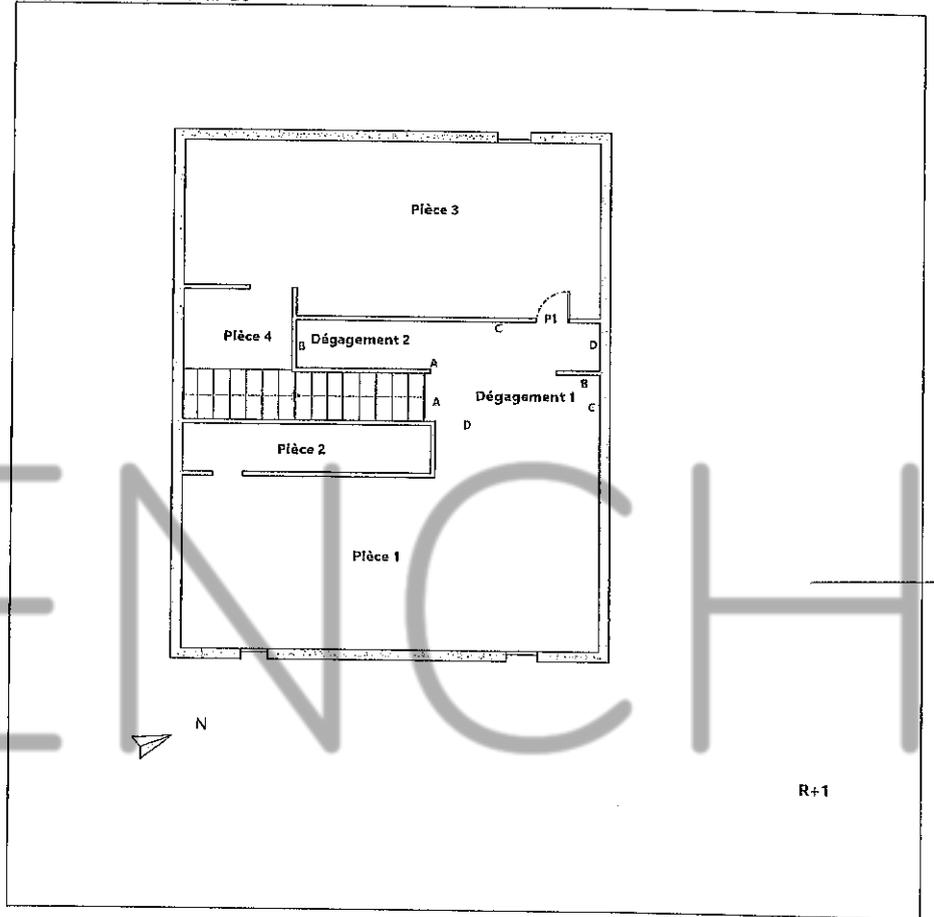
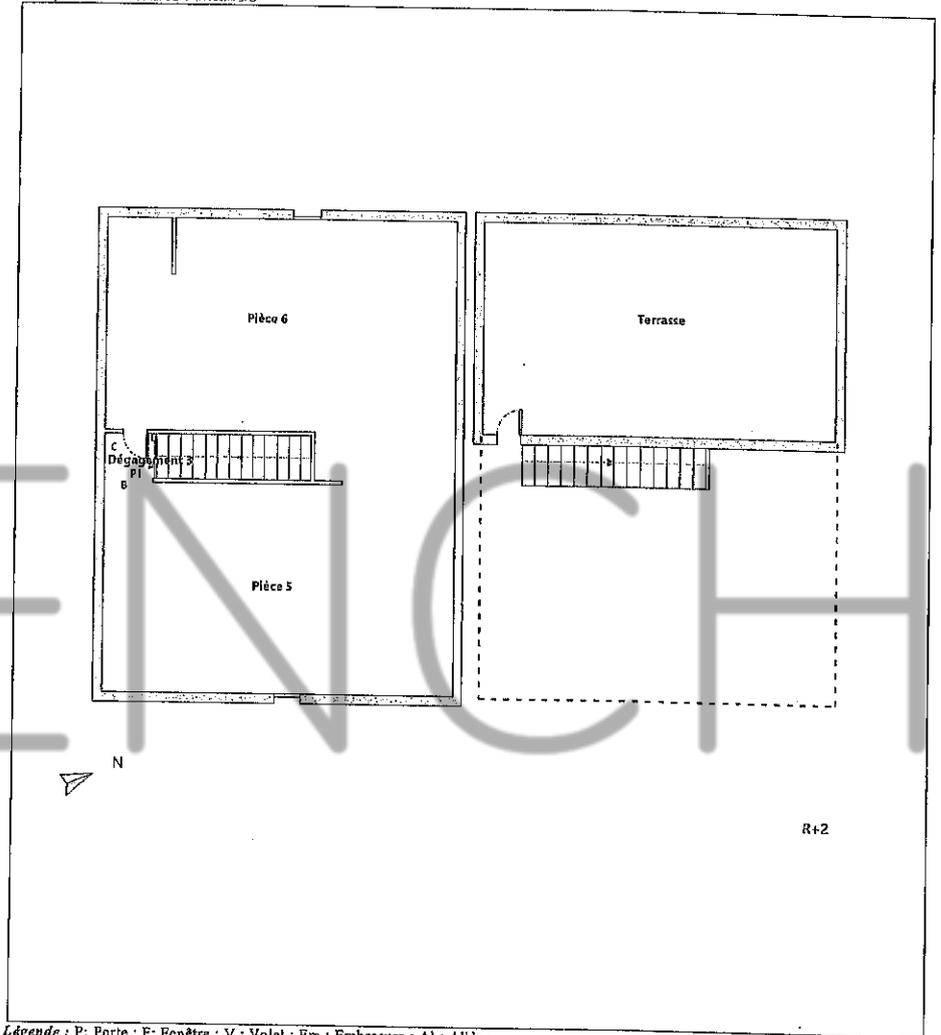
9.2 CROQUIS

Légende : P : Porte ; F : Fenêtre ; V : Volet ; Em : Embrasure ; Al : Allège
