## DOSSIER DE DIAGNOSTICS TECHNIQUES VENTE

11/15 Rue Erard 75012 PARIS 12E ARRONDISSEMENT  
Type de bien : Appartement / BAT A - 2eme - Porte 6  
Année de construction : Après 1949  
Lot 13

## RAPPORT DE L'ETAT RELATIF A LA PRESENCE DE TERMITES DANS LE BATIMENT

## DIAGNEOS

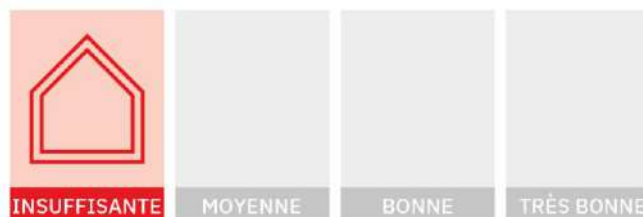
## Performance de l'isolation

| | description | isolation |
|---|---|---|
| portes et fenêtre | Portes toute menuiserie opaque pleine isolée<br>Portes-fenêtres battantes métallique sans rupture de pont thermique et simple vitrage | <b>insuffisante</b> |
