## DOSSIER DE DIAGNOSTICS TECHNIQUES VENTE

11/15 Rue Erard 75012 PARIS 12E ARRONDISSEMENT  
Type de bien : Appartement / BAT A - 4eme - Porte 3  
Année de construction : Après 1949  
Lot 24

## RECAPITULATIF DU DOSSIER DIAGNOSTICS VENTE

## RAPPORT DE L'ETAT RELATIF A LA PRESENCE DE TERMITES DANS LE BATIMENT

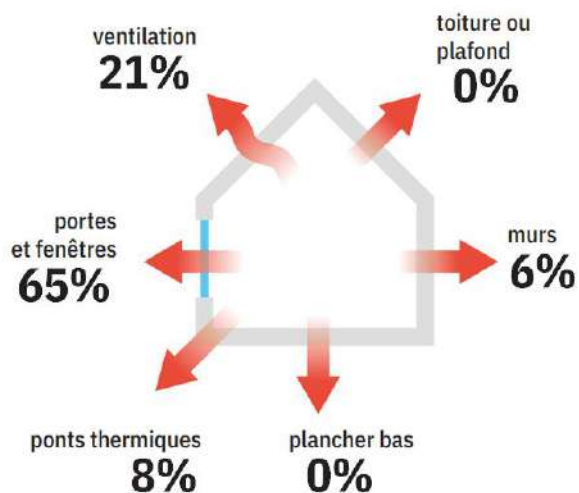
**Schéma des déperditions de chaleur**

| | description | isolation |
|---|---|---|
| portes et fenêtre | Portes toute menuiserie opaque pleine isolée<br>Portes-fenêtres battantes métallique sans rupture de pont thermique et simple vitrage | <b>insuffisante</b> |
