## DOSSIER DE DIAGNOSTICS TECHNIQUES VENTE

11/15 Rue Erard 75012 PARIS 12E ARRONDISSEMENT  
Type de bien : Appartement / BAT B- 14eme - Porte 6  
Année de construction : Après 1949  
Lot 248

## CERTIFICAT DE SUPERFICIE LOI CARREZ

## RAPPORT DE L'ETAT RELATIF A LA PRESENCE DE TERMITES DANS LE BATIMENT

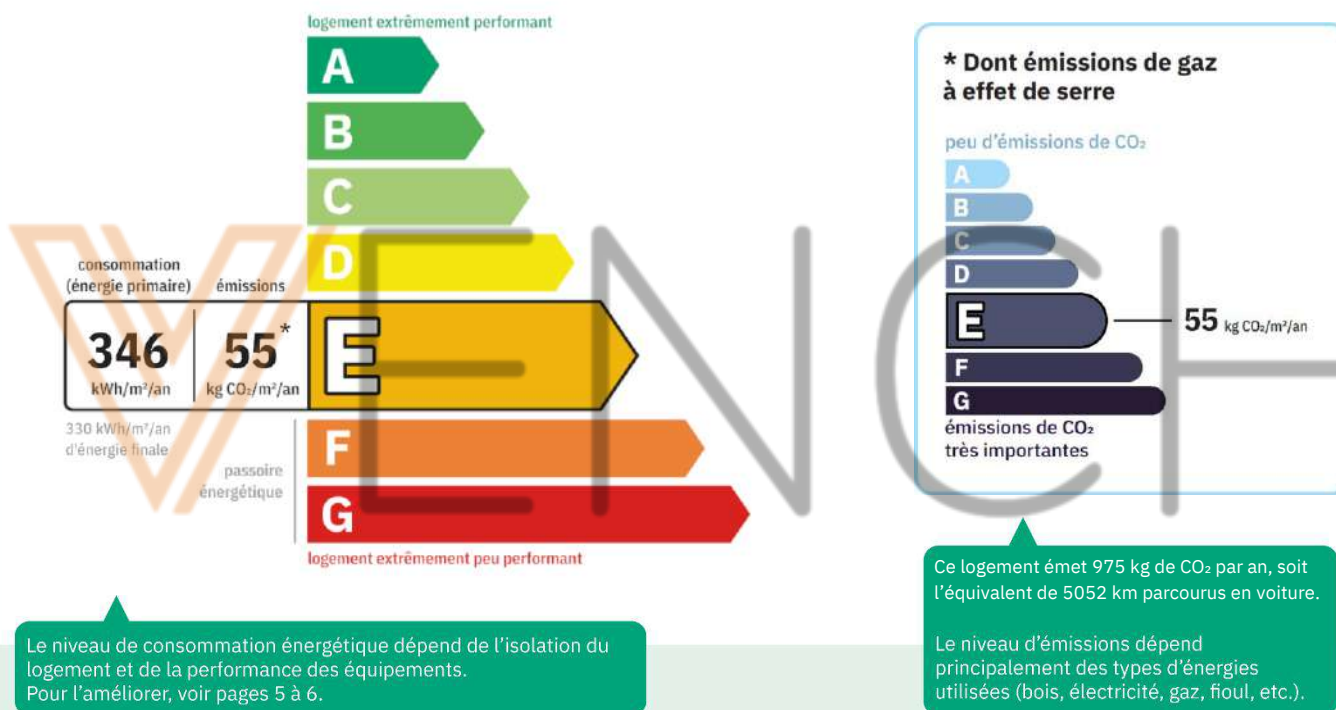
## Performance énergétique et climatique

Consommation conventionnelle : E  
346 kWh EP/m².an  
Estimation des émissions de GES : E  
55 kg CO2/m².an
