## Dossier Technique Immobilier

Numéro de dossier : [REDACTED]  
Date du repérage : [REDACTED]/PARIS/2024/5041  
15/10/2024

Adresse : ..... **250-250B, boulevard Saint-Germain**

**Bat. A; 1er étage, Lot numéro 29,**

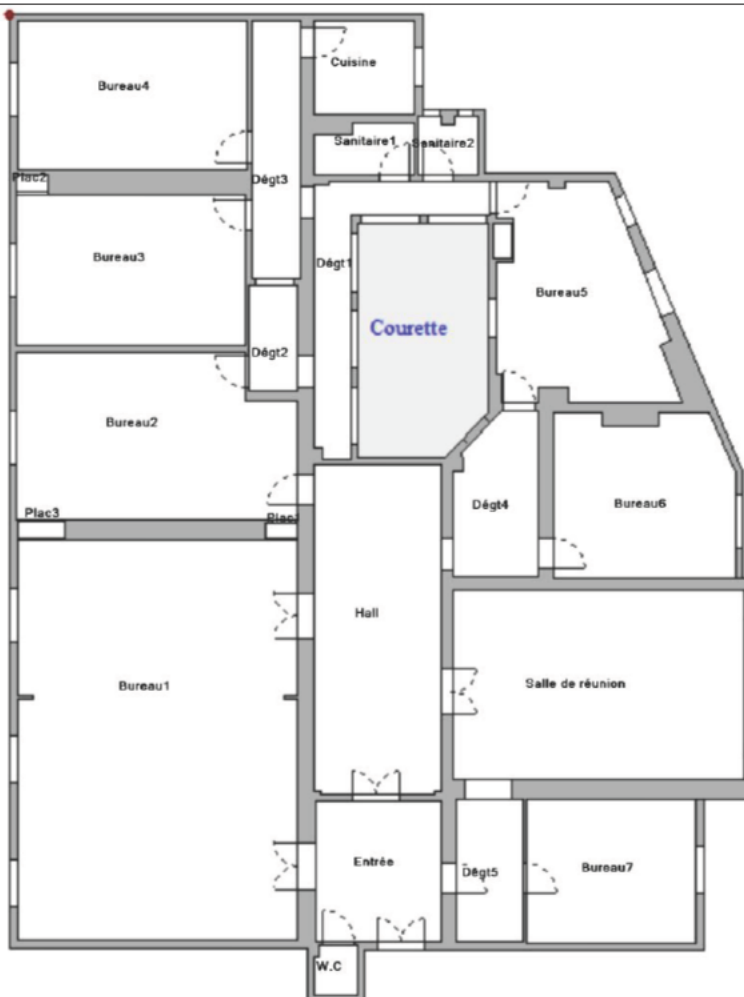
## 7.1 - Annexe - Schéma de repérage

Planche (croquis) de repérage technique effectué par le cabinet : Ariane Environnement, auteur : RIBEIRO Rui  
Dossier n° [REDACTED]  
Adresse du bien : 250-250B, boulevard Saint-Germain (29,) 75007 PARIS

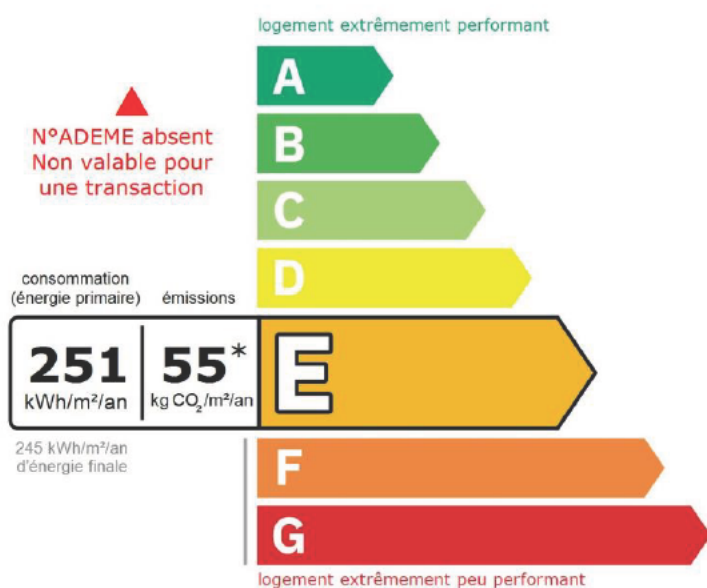
## Performance énergétique et climatique

Le niveau de consommation énergétique dépend de l'isolation du logement et de la performance des équipements.  
Pour l'améliorer, voir pages 4 à 6

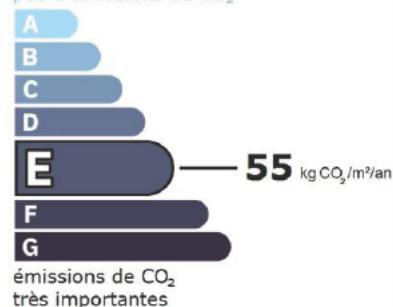
Ce logement émet 18 206 kg de CO<sub>2</sub> par an, soit l'équivalent de 94 332 km parcourus en voiture.  
Le niveau d'émissions dépend principalement des types d'énergies utilisées (bois, électricité, gaz, fioul, etc.)

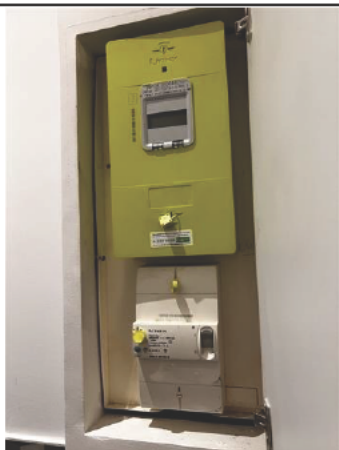
Photo du Compteur électrique

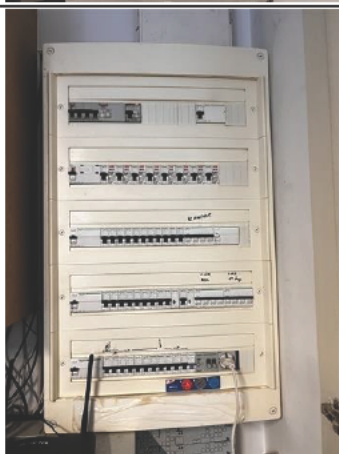
Photo du tableau électrique
