**Rapport de mission de repérage des matériaux et produits de la liste A à intégrer au « Dossier Amiante – Parties Privatives »**

Numéro de dossier : 24/SS/IMMO/0212  
Date du repérage : 07/08/2024

Adresse : Rue : ..... **4 Avenue de Sablons (N° 377 N° 379)**  
Bât., escalier, niveau, appartement n°, lot n° :  
**Bât D2 Escalier 4 9ème étage, Lot numéro N° 377 N° 379**  
Code postal, ville : . **91350 GRIGNY (France)**  
**Section cadastrale AL, Parcelle(s) n° 106**

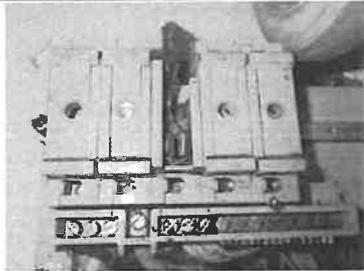
<p>Photo PhEle001                  Libellé de l'anomalie : B4.3 c Plusieurs circuits dsposent d'un conducteur neutre commun dont les conducteurs ne sont pas correctement protégés contre les surintensités.                  Remarques : Présence de conducteur(s) neutre(s) commun(s) à plusieurs circuits avec des conducteurs de phase non regroupés sous la même protection contre les surintensités ; Faire intervenir un électricien qualifié afin de regrouper les conducteurs de phase sous une même protection ou de supprimer le(s) conducteur(s) neutre(s) commun(s) (9ème Etage - Cuisine)</p>

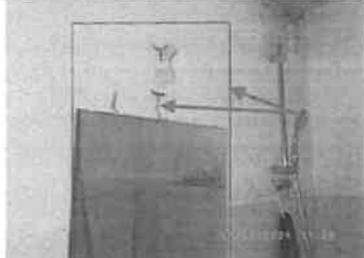
<p>Photo PhEle002                  Libellé de l'anomalie : B6.3.1 a Local contenant une baignoire ou une douche : l'installation électrique ne répond pas aux prescriptions particulières appliquées à ce local (adéquation entre l'emplacement où est installé le matériel électrique et les caractéristiques liées aux zones).                  Remarques : Présence de matériel électrique inadapté placé en zone 2 d'un local contenant une douche ou une baignoire ; Faire intervenir un électricien qualifié afin de supprimer le matériel électrique inadapté ou le remplacer par du matériel adapté (9ème Etage - Salle d'eau)</p>
