# Dossier de Diagnostic Technique

**MISSION N° : 780307369**

**7/9 BOULEVARD FLANDRIN**

**75016 PARIS 16**

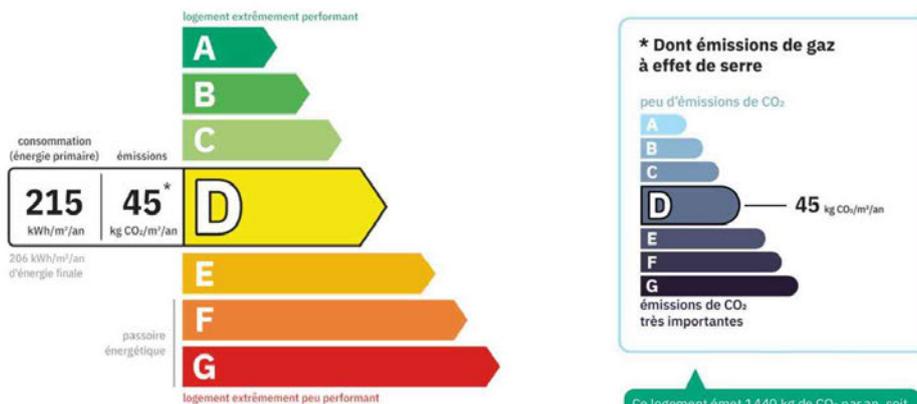
### Performance énergétique et climatique

Le niveau de consommation énergétique dépend de l'isolation du logement et de la performance des équipements. Pour l'améliorer, voir pages 5 à 6.

Le niveau d'émissions dépend principalement des types d'énergies utilisées (bois, électricité, gaz, fioul, etc.).

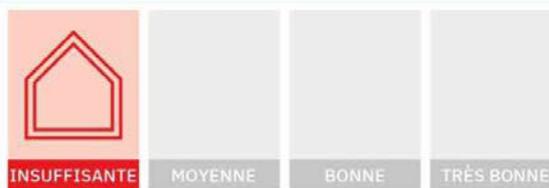
### Performance de l'isolation

portes et fenêtre	Fenêtres battantes métallique sans rupture de pont thermique, simple vitrage et volets roulants bois (épaisseur tablier > 12mm)	<b>insuffisante</b>

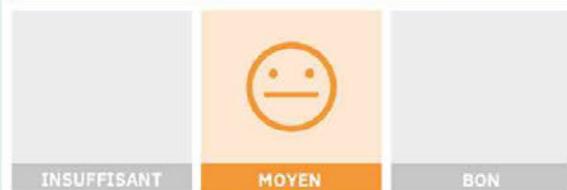
### Confort d'été (hors climatisation)\*

Les caractéristiques de votre logement améliorant le confort d'été :
