Dossier Technique Immobilier

Numéro de dossier : 94470/EPS/00024
Date du repérage : 06/03/2023

<p>Désignation du ou des bâtiments</p> <p><i>Localisation du ou des bâtiments :</i> Département : ...Val-de-Marne Adresse :4 place de la Plataneraie Commune :94470 BOISSY-SAINT-LEGER Section cadastrale AB, Parcelle(s) n° 271, AB 196</p> <p>Désignation et situation du ou des lots de copropriété : Duplex indépendant en Rdc, Lot numéro 70 (logt) - 11051 et 11515 (pkgs)</p> <p>Périmètre de repérage : Duplex avec entrée individuelle sur pignon de l'immeuble, avec jardin et 2 emplacements de parking au 1er et 2ème sous-sols du parking collectif situé avenue Charles De Gaulle.</p>	<p>Désignation du propriétaire</p> <p><i>Désignation du client :</i> Nom et prénom : ... [REDACTED]</p>																											
<p>Objet de la mission :</p>

Rapport de mission de repérage des matériaux et produits contenant de l'amiante pour l'établissement du constat établi à l'occasion de la vente d'un immeuble bâti (listes A et B de l'annexe 13-9 du Code de la Santé publique)

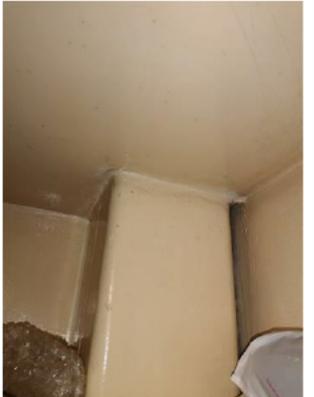
Localisation	Identifiant + Description	Conclusion (justification)	Etat de conservation** et préconisations*	Photo
Bât 4 - Duplex - Rdc - Cuisine	<u>Identifiant:</u> M001 <u>Description:</u> Conduit vertical à section rectangulaire en fibres-ciment <u>Composant de la construction:</u> 6 - Conduits et accessoires intérieurs - Conduits de fluides (air, eau, vapeur, fumée, échappement, autres fluides) <u>Partie à sonder:</u> Conduit en fibres-ciment <u>Liste selon annexe 13-9 du CSP:</u> B <u>Sondage:</u> Sonore, Visuel	Présence d'amiante (sur jugement de l'opérateur)	Matériau non dégradé Résultat EP** Préconisation : Il est recommandé de réaliser une évaluation périodique.

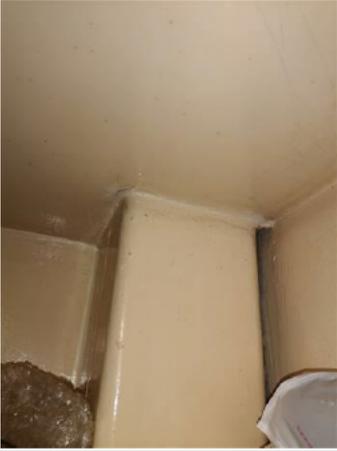
<p>Photo n° PhA001 Localisation : Bât 4 - Duplex - Rdc - Cuisine Ouvrage : 6 - Conduits et accessoires intérieurs - Conduits de fluides (air, eau, vapeur, fumée, échappement, autres fluides) Partie d'ouvrage : Conduit en fibres-ciment Description : Conduit vertical à section rectangulaire en fibres-ciment</p>
---	--

Dossier n° 94470/EPS/00024
Date de l'évaluation : 06/03/2023
Bâtiment / local ou zone homogène : Bât 4 - Duplex - Rdc - Cuisine
Identifiant Matériau : M001
Matériau : Conduit vertical à section rectangulaire en fibres-ciment
Résultat EP : Il est recommandé de réaliser une évaluation périodique.

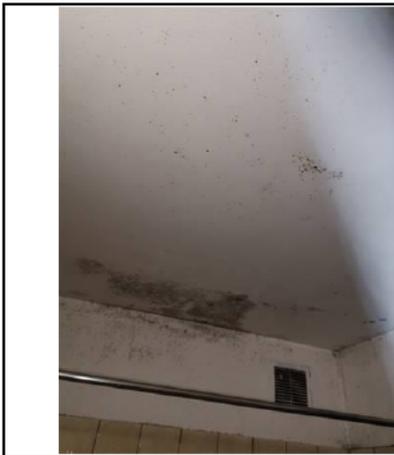
Photo n° PhTer001
Localisation : Bât 4 - Duplex - 1er étage - Salle de bains - wc
Ouvrage : Sur murs et plafond
Parasite : Moisissures noires
Indices : présence sur une partie de l'élément

Localisation	Liste des ouvrages, parties d'ouvrages	Observations et constatations diverses
Combles perdus	Charpente, solivage	A cause de l'absence de trappe (condamnée dans la chambre 4), un désardoisage ou un détuilage permettrait une inspection de la charpente non visible lors de la visite
Salle de bains - wc	- Sur murs et plafond	Présence d'indices d'infestation d'autres agents de dégradation biologique du bois : Moisissures noires

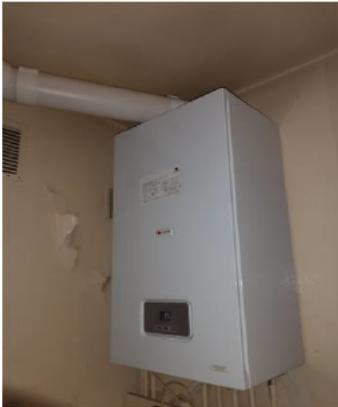
Photo n° PhGaz001
Localisation : Bât 4 - Duplex - Rdc - Cuisine
Chaudière SAUNIER DUVAL (Type : Etanche)

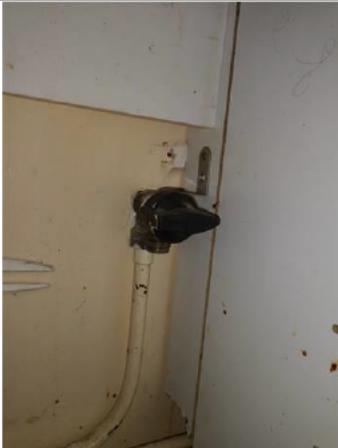
Photo n° PhGaz002
Localisation : Bât 4 - Duplex - Rdc - Cuisine
Robinet en attente (Type :)

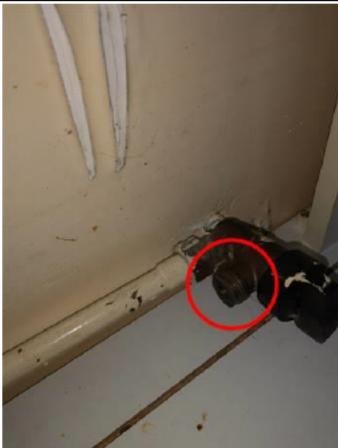
Photo n° PhGaz003
8b : l'extrémité de l'organe de coupure d'appareil ou de la tuyauterie en attente n'est pas obturée. (Bât 4 - Duplex - Rdc - Cuisine)
L'extrémité du robinet en attente n'est pas obturée; Poser ou faire poser un bouchon par un installateur gaz qualifié sur l'extrémité du robinet

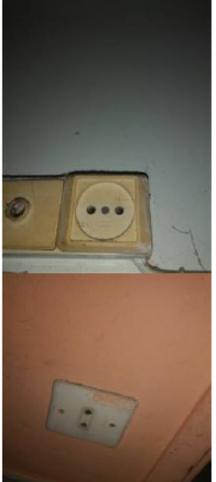
Domaines	Anomalies	Photo
2. Dispositif de protection différentiel à l'origine de l'installation - Installation de mise à la terre	Au moins un socle de prise de courant ne comporte pas de broche de terre. Remarques : Présence de circuits électriques non équipés de conducteurs de protection ; Faire intervenir un électricien qualifié afin d'installer des conducteurs de protection sur les circuits qui n'en sont pas équipés

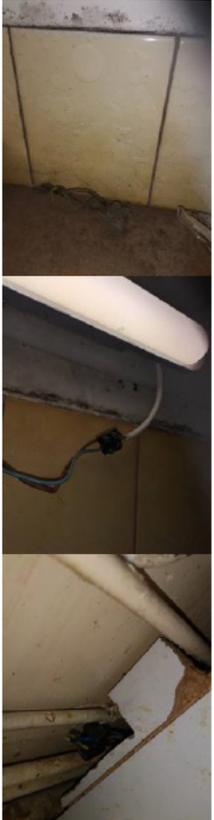
<p>5. Matériels électriques présentant des risques de contacts directs avec des éléments sous tension - Protection mécanique des conducteurs</p>	<p>L'installation électrique comporte au moins une connexion avec une partie active nue sous tension accessible. Remarques : Présence de connexion de matériel électrique présentant des parties actives nues sous tension : dominos accessibles ; Faire intervenir un électricien qualifié afin de remplacer les matériels présentant des parties actives nues sous tension</p>

La pose de luminaires et de goulottes ou gaines pvc, rendra inaccessibles les conducteurs non protégés et les dominos observés et réglera l'anomalie liée aux douilles de chantier. Celles-ci sont à usage temporaire : risque d'échauffement puis d'incendie en cas d'utilisation prolongée.

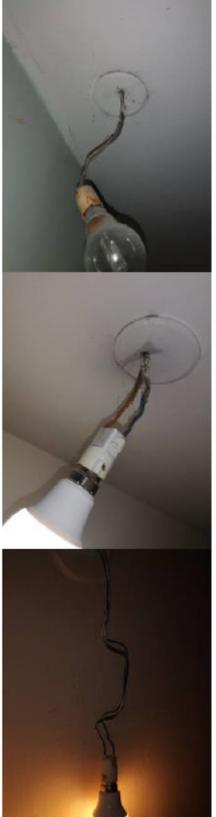
<p>6. Matériels électriques vétustes, inadaptés à l'usage</p>	<p>L'installation comporte au moins un matériel électrique inadapté à l'usage. Remarques : Présence de matériel électrique inadapté à l'usage : douilles de chantier à usage temporaire ; Faire intervenir un électricien qualifié afin de remplacer les matériels inadaptés par du matériel autorisé</p>

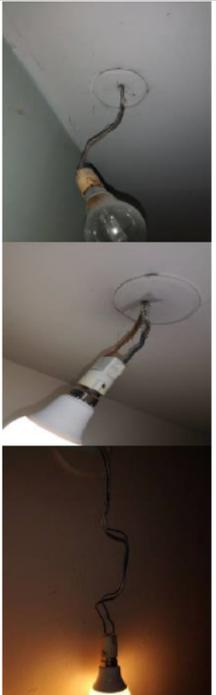
Domaines	Anomalies	Photo
5. Matériels électriques présentant des risques de contacts directs avec des éléments sous tension - Protection mécanique des conducteurs	<p>Au moins un conducteur isolé n'est pas placé sur toute sa longueur dans un conduit, une goulotte ou une plinthe ou une huisserie, en matière isolante ou métallique, jusqu'à sa pénétration dans le matériel électrique qu'il alimente.</p> <p>Remarques : Présence de conducteurs électriques non protégés mécaniquement ; Faire intervenir un électricien qualifié afin d'installer des protections mécanique sur les conducteurs non protégés</p>

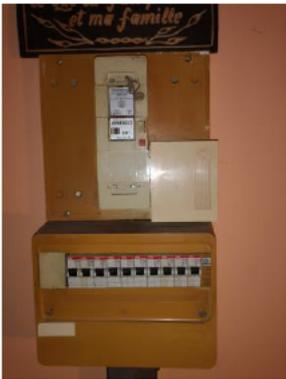
Tableau de répartition SANS différentiel à haute sensibilité 30mA

La pose d'un disjoncteur différentiel à haute sensibilité 30mA en tête d'installation lèvera certaines anomalies, et surtout assurera la sécurité des personnes et des biens contre les surintensités et les surtensions.
