## Résumé de l'expertise n° PHT-2410-2360

Adresse : ..... 11 rue des Marais (89/373/264/735)

Commune : ..... 91380 CHILLY-MAZARIN

# DPE Diagnostic de performance énergétique (logement)

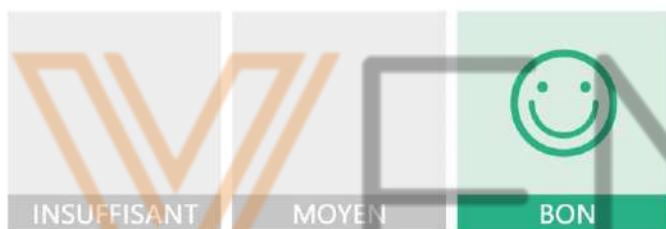
## Confort d'été (hors climatisation)\*

Les caractéristiques de votre logement améliorant le confort d'été :

bonne inertie du logement

logement traversant

fenêtres équipées de volets extérieurs
