PROCES VERBAL DE DESCRIPTION

Syndicat des copropriétaires du 2, rue Villot 93120 LA COURNEUVE,

Dossier Technique Immobilier

Numéro de dossier : [REDACTED] LA COURNEUVE/2024/5095
Date du repérage : 19/11/2024

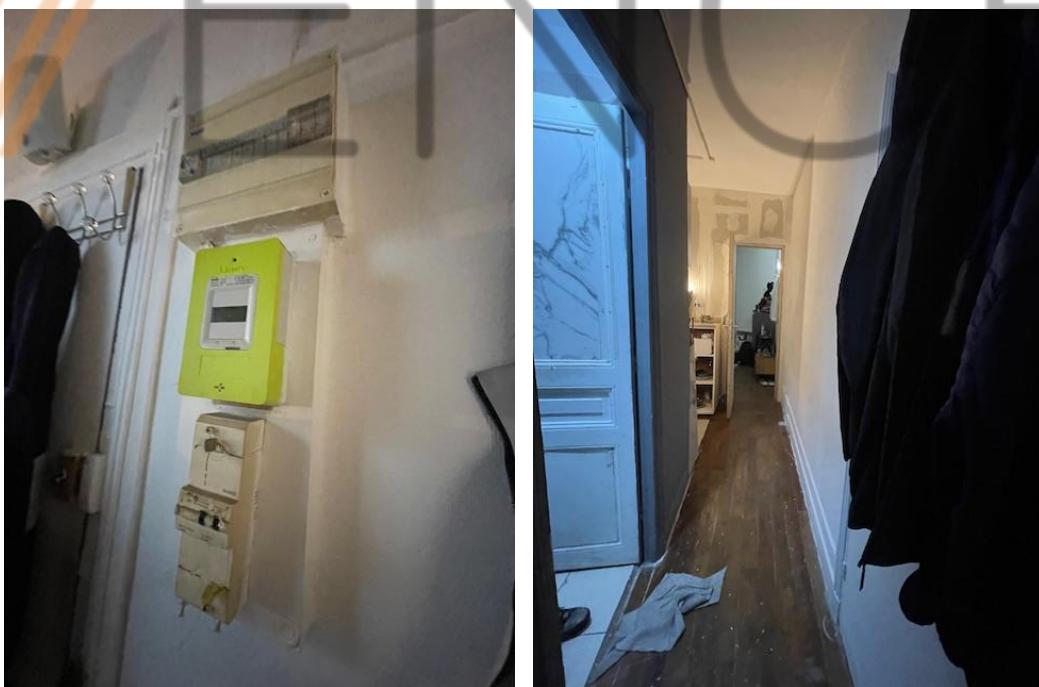
Le plafond est recouvert de peinture en état d'usure normale.

La pièce accueille le tableau électrique, le disjoncteur et le compteur.

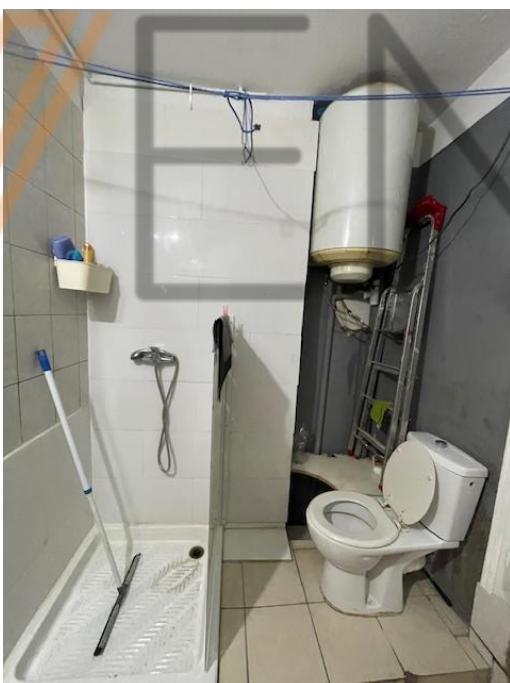
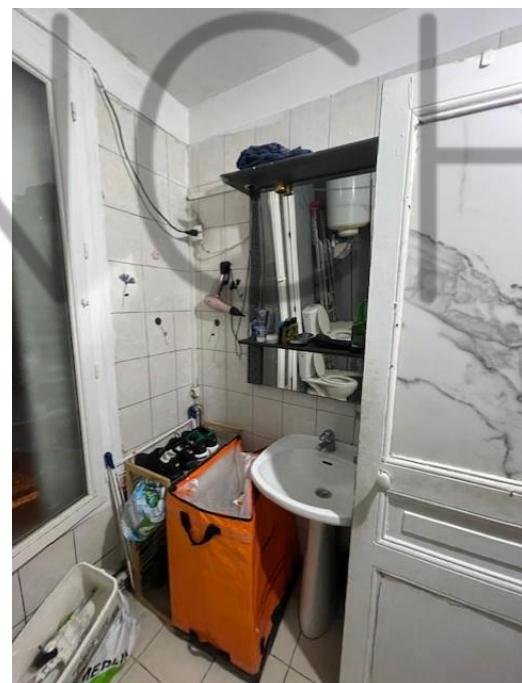
Le sol est recouvert de carreaux de carrelage en état d'usure normale excepté deux carreaux qui sont fissurés.

Le plafond est recouvert de toile de verre, elle-même recouverte de peinture en état d'usure normale excepté au-dessus de la fenêtre où je relève la présence de traces d'humidité.

- *Un bac de douche.*
- *Une cuvette à l'anglaise.*
- *Un ballon à production d'eau chaude.*
- *Un lavabo.*

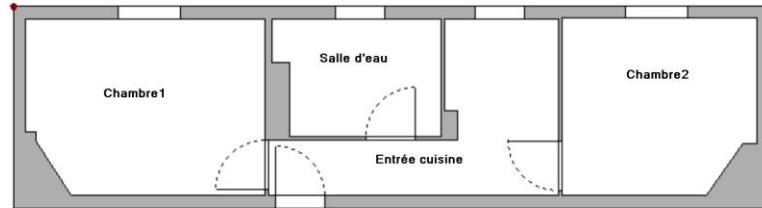
7.1 - Annexe - Schéma de repérage

Planche (croquis) de repérage technique effectué par le cabinet : Ariane Environnement, auteur : RIBEIRO Rui
Dossier n° █/LA COURNEUVE/2024/5095 du 19/11/2024
Adresse du bien : 2, rue Villot (15, Cave lot N° 29) 93120 LA COURNEUVE

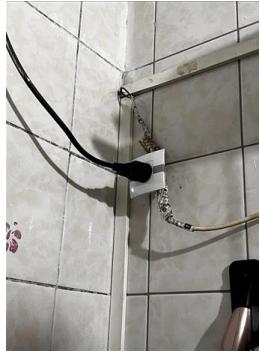
N° Article (1)	Libellé et localisation (*) des anomalies	N° Article (2)	Libellé des mesures compensatoires (3) correctement mises en œuvre	Photos
B3.3.6 a3	Au moins un circuit (n'alimentant pas des socles de prises de courant) n'est pas relié à la terre.			
B7.3 a	L'Enveloppe d'au moins un matériel est manquante ou détériorée.			
B7.3 d	L'installation électrique comporte au moins une connexion avec une partie active nue sous tension accessible. Remarques : Présence de connexion de matériel électrique présentant des parties actives nues sous tension ; Faire intervenir un électricien qualifié afin de remplacer les matériels présentant des parties actives nues sous tension

B8.3 a	L'installation comporte au moins un matériel électrique vétuste.			
B8.3 b	L'installation comporte au moins un matériel électrique inadapté à l'usage.			
B8.3 e	Au moins un conducteur isolé n'est pas placé sur toute sa longueur dans un conduit, une goulotte ou une plinthe ou une huisserie, en matière isolante ou métallique, jusqu'à sa pénétration dans le matériel électrique qu'il alimente.

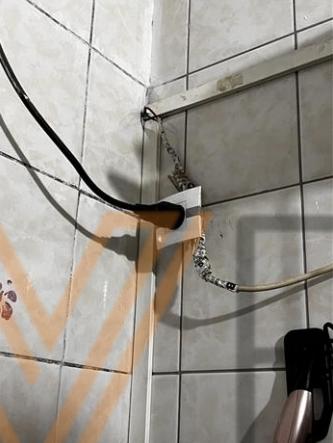
Photo PhEle001 Libellé de l'anomalie : B7.3 d L'installation électrique comporte au moins une connexion avec une partie active nue sous tension accessible. Remarques : Présence de connexion de matériel électrique présentant des parties actives nues sous tension ; Faire intervenir un électricien qualifié afin de remplacer les matériaux présentant des parties actives nues sous tension
