# Résumé de l'expertise n° AS-6106

Adresse : .....47 Avenue de la Concorde

## Rapport de mission de repérage des matériaux et produits contenant de l'amiante pour l'établissement du constat établi à l'occasion de la vente d'un immeuble bâti (listes A et B de l'annexe 13-9 du Code de la Santé publique)

Numéro de dossier : AS-6106  
Date du repérage : 23/10/2024

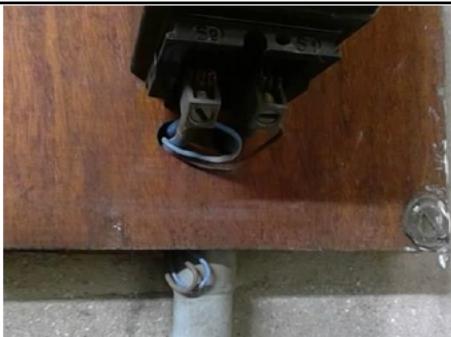
Photo PhEle001

Libellé de l'anomalie : B4.3 f1 La section des conducteurs de la canalisation alimentant le seul tableau n'est pas adaptée au courant de réglage du disjoncteur de branchement.
