Résumé de l'expertise n° 7748-16.01.23

Adresse : **44 rue de Coulmiers**
 Commune : **94130 NOGENT SUR MARNE**
 Référence cadastrale : **Section cadastrale 0F, Parcalle(s) n° 60**

Appartement 2 pièces situé au rez-de-chaussée porte droite, avec une cave n°7 située au sous-sol (non visitée).

Rapport de mission de repérage des matériaux et produits contenant de l'amiante pour l'établissement du constat établi à l'occasion de la vente d'un immeuble bâti (Listes A et B de l'annexe 13-9 du Code de la Santé publique)

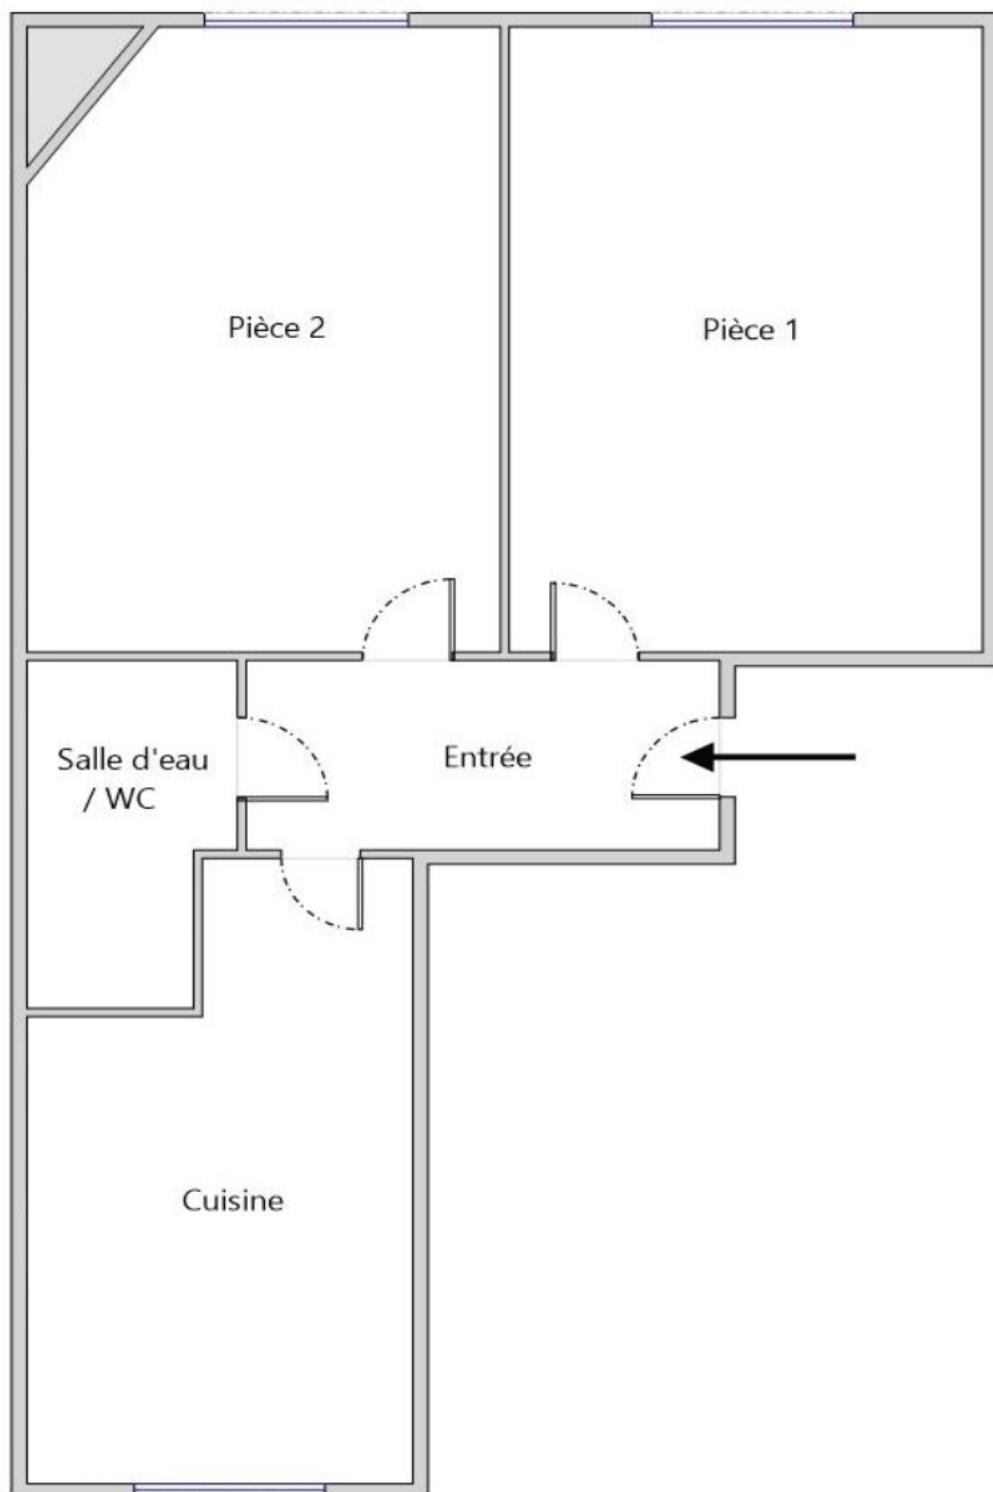
7.1 - Annexe - Schéma de repérage

**Rez-de-chaussée**

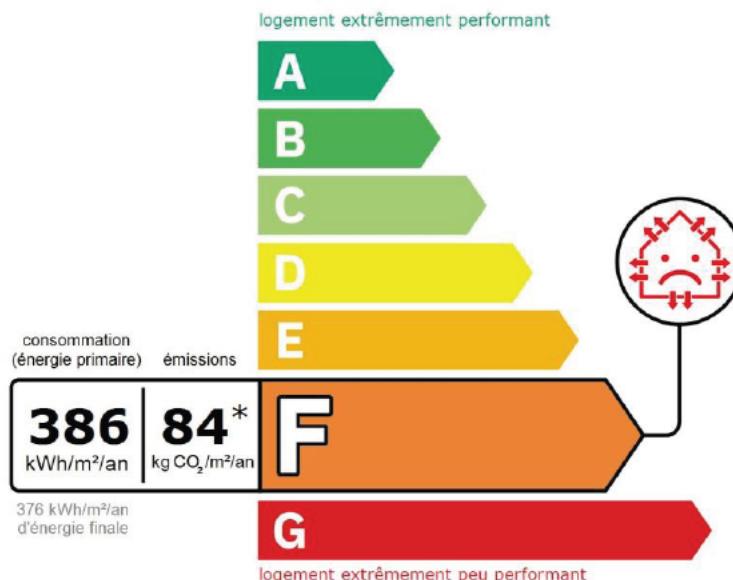
Performance énergétique et climatique

Le niveau de consommation énergétique dépend de l'isolation du logement et de la performance des équipements.
Pour l'améliorer, voir pages 4 à 6

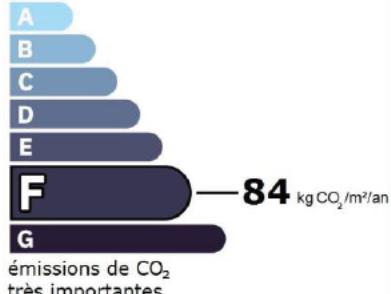
Ce logement émet 2 912 kg de CO₂ par an, soit l'équivalent de 15 088 km parcourus en voiture.
Le niveau d'émissions dépend principalement des types d'énergies utilisées (bois, électricité, gaz, fioul, etc.)
