## Dossier Technique Immobilier

Numéro de dossier : [REDACTED] VILLIERS-SUR-MARNE/2023/4185  
Date du repérage : 08/02/2023

## Résumé de l'expertise n° [REDACTED] VILLIERS-SUR-MARNE/2023/4185

Adresse : ..... **4, allée des Deux Savoies**

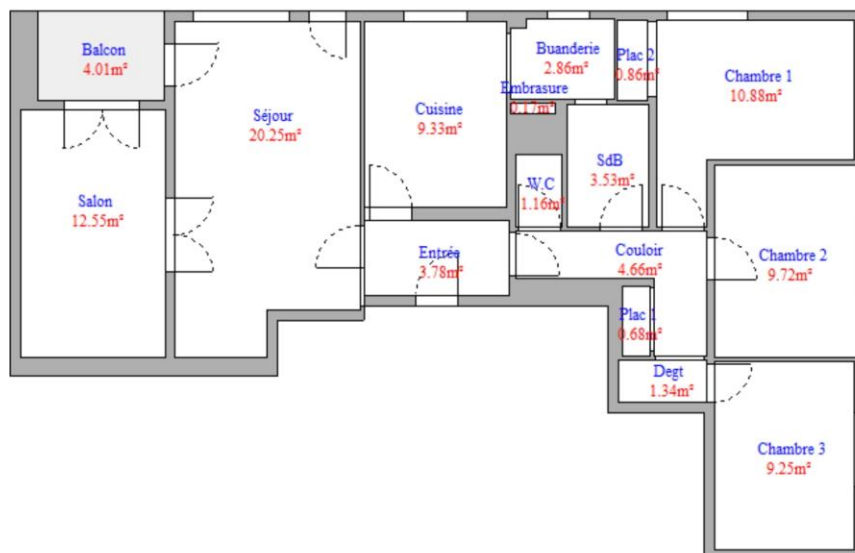
## 7.1 - Annexe - Schéma de repérage

Planche (croquis) de repérage technique effectué par le cabinet : Ariane Environnement, auteur : RIBEIRO Rui  
Dossier n° [REDACTED] VILLIERS-SUR-MARNE/2023/4185 du 08/02/2023

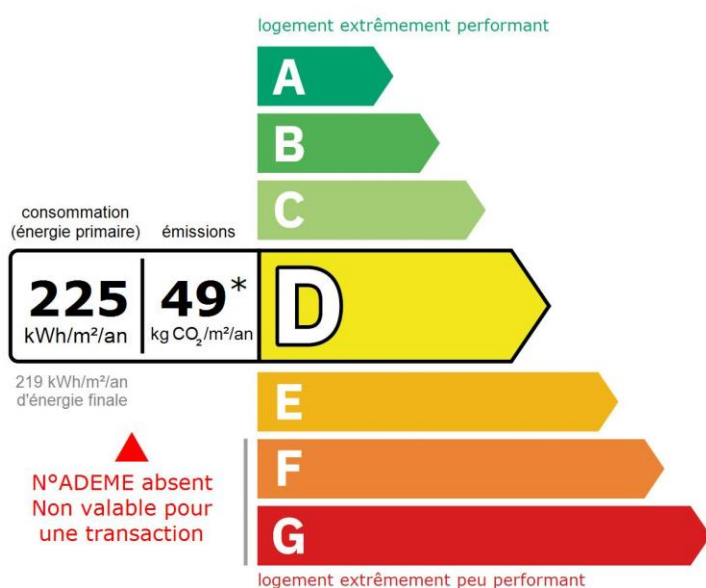
## Performance énergétique et climatique

Le niveau de consommation énergétique dépend de l'isolation du logement et de la performance des équipements.  
Pour l'améliorer, voir pages 4 à 6

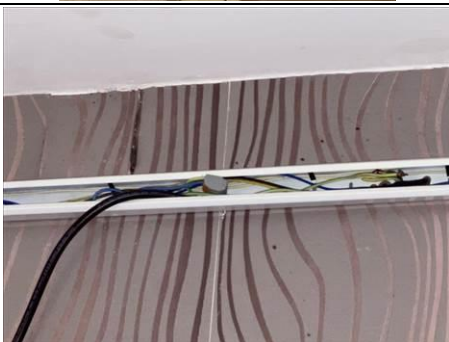
Photo PhEle001

Libellé de l'anomalie : B8.3 e Au moins un conducteur isolé n'est pas placé sur toute sa longueur dans un conduit, une goulotte ou une plinthe ou une huisserie, en matière isolante ou métallique, jusqu'à sa pénétration dans le matériel électrique qu'il alimente.
