## PROCES VERBAL DE DESCRIPTION

Syndicat des copropriétaires de la résidence Square des Amis située à NEUILLY-SUR-MARNE (93330), rue d'Auvergne, place du Commerce, rue de Touraine et rue de Savoie,

Me suis transportée ce jour au 3 rue de Savoie 93330 NEUILLY-SUR-MARNE, au troisième étage,

# Dossier Technique Immobilier

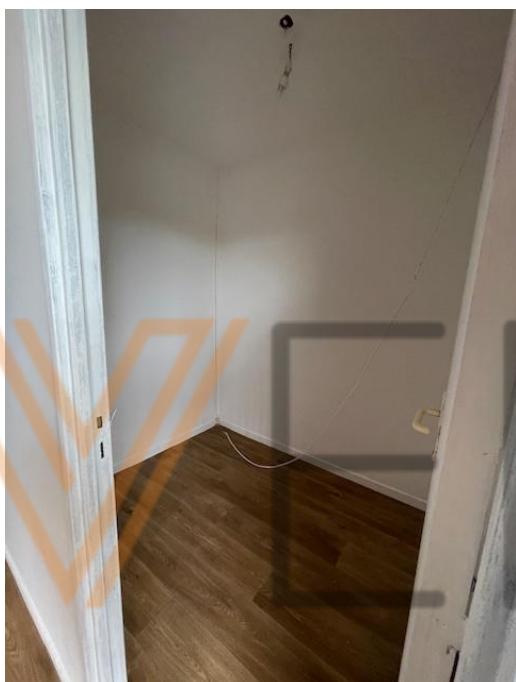
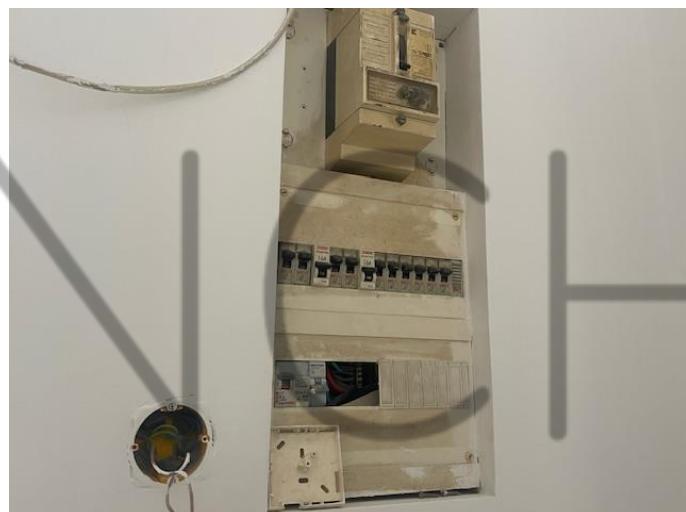
Cette pièce accueille le tableau électrique et le disjoncteur.

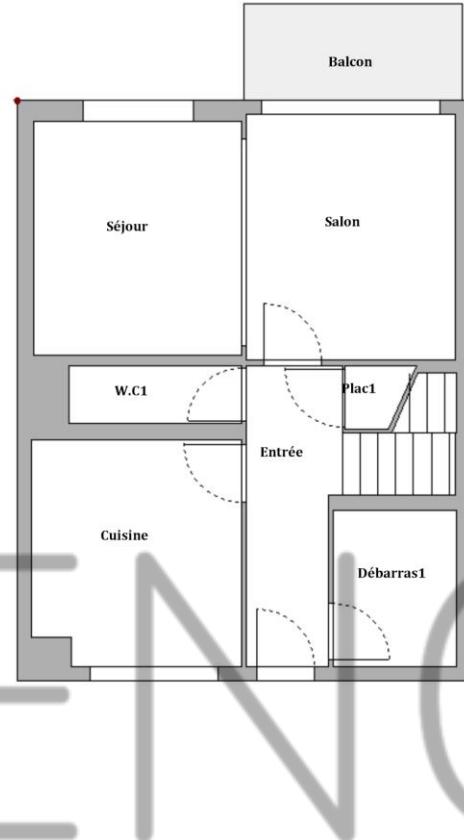
3ème Etage

**Planche (croquis) de repérage technique effectué par le cabinet : Ariane Environnement, auteur : RIBEIRO Rui****Dossier n° █ NEUILLY-SUR-MARNE/2024/4821 du 14/05/2024****Adresse du bien : 1, place du Commerce (122, Parking lot N° 212, Parking lot N° 213) 93330 NEUILLY-SUR-MARNE**

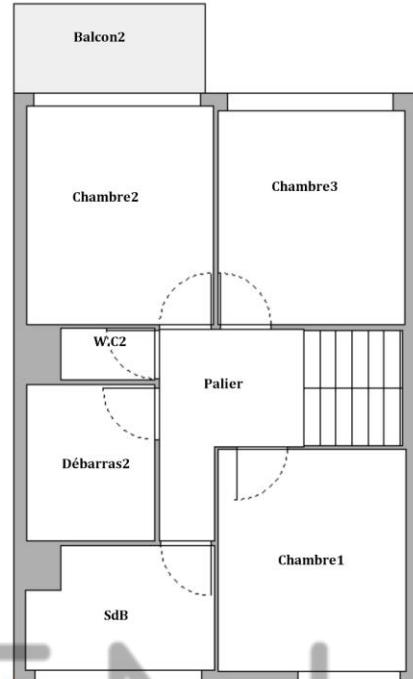
4ème Etage

Planche (croquis) de repérage technique effectué par le cabinet : Ariane Environnement, auteur : RIBEIRO Rui  
Dossier n° █ NEUILLY-SUR-MARNE/2024/4821 du 14/05/2024

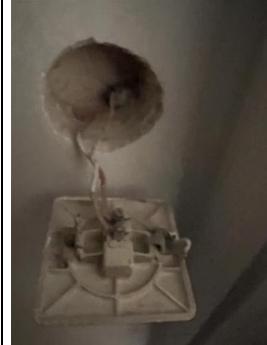
N° Article (1)	Libellé et localisation (*) des anomalies	N° Article (2)	Libellé des mesures compensatoires (3) correctement mises en œuvre	Photos
B7.3 a	L'Enveloppe d'au moins un matériel est manquante ou détériorée. <b>Remarques :</b> Présence de matériel électrique en place dont l'enveloppe présente des détériorations ; <b>Faire intervenir un électricien qualifié afin de remplacer les matériels présentant des détériorations</b>

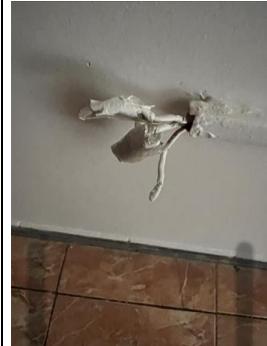
B7.3 d	L'installation électrique comporte au moins une connexion avec une partie active nue sous tension accessible. <b>Remarques :</b> Présence de connexion de matériel électrique présentant des parties actives nues sous tension ; <b>Faire intervenir un électricien qualifié afin de remplacer les matériels présentant des parties actives nues sous tension</b>

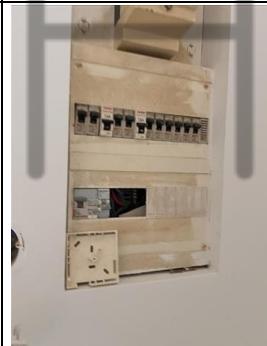
B7.3 e	L'installation électrique comporte au moins un dispositif de protection avec une partie active nue sous tension accessible. <b>Remarques :</b> Présence de dispositif de protection de matériel électrique présentant des parties actives nues sous tension ; <b>Faire intervenir un électricien qualifié afin de remplacer les matériels présentant des parties actives nues sous tension</b>

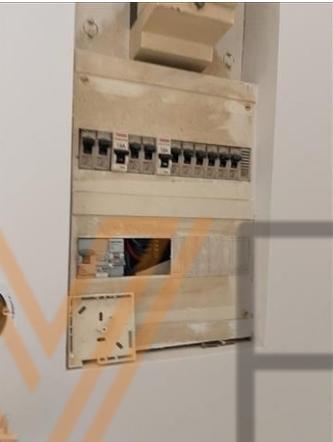
<p>Photo PhEle002 Libellé de l'anomalie : B7.3 e L'installation électrique comporte au moins un dispositif de protection avec une partie active nue sous tension accessible. Remarques : Présence de dispositif de protection de matériel électrique présentant des parties actives nues sous tension ; Faire intervenir un électricien qualifié afin de remplacer les matériaux présentant des parties actives nues sous tension</p>

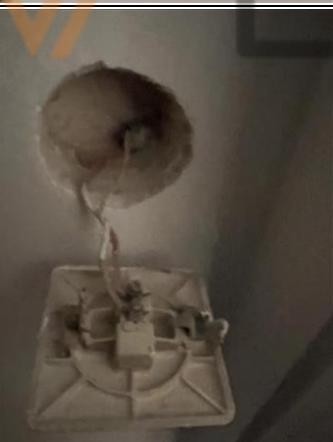
<p>Photo PhEle001 Libellé de l'anomalie : B7.3 a L'Enveloppe d'au moins un matériel est manquante ou détériorée. Remarques : Présence de matériel électrique en place dont l'enveloppe présente des détériorations ; Faire intervenir un électricien qualifié afin de remplacer les matériaux présentant des détériorations</p>

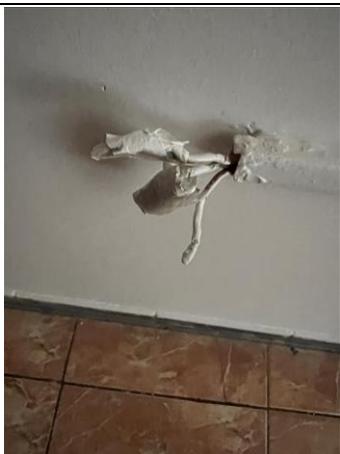
Photo PhEle003

Libellé de l'anomalie : B7.3 d L'installation électrique comporte au moins une connexion avec une partie active nue sous tension accessible.
