Résumé de l'expertise n° PHT-2405-2010

Adresse : **45 Rue Alexandre Fourny (228/211)**

Commune : **94500 CHAMPIGNY-SUR-MARNE**

bâtiment : B ;Étage : 1 ;, Lot numéro 228/211

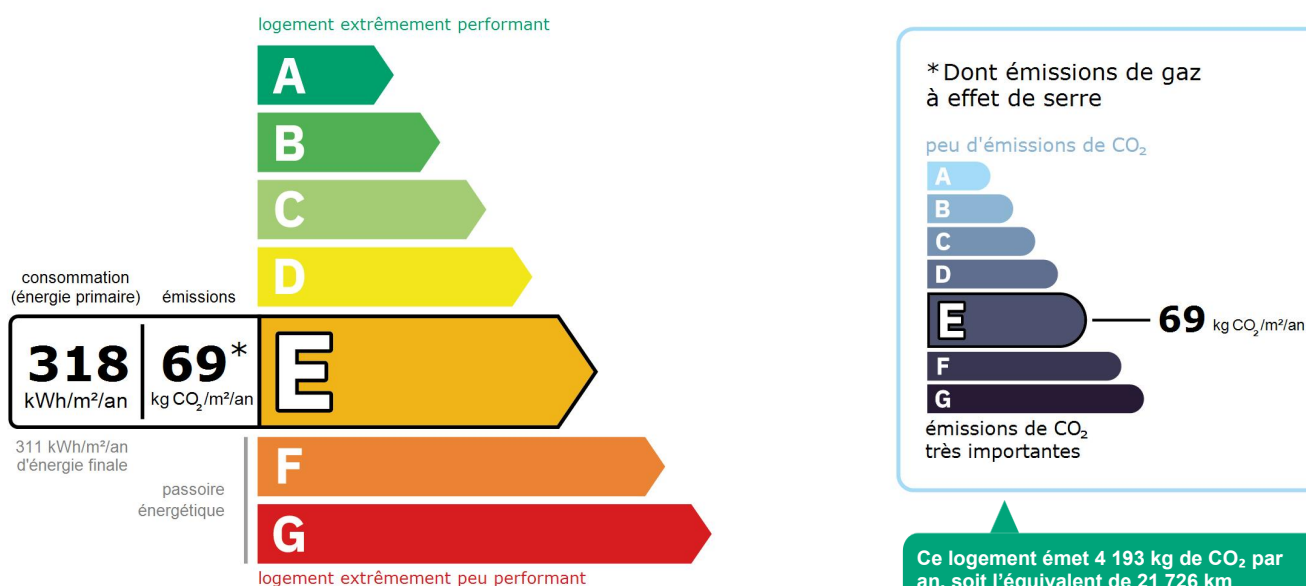
Performance énergétique et climatique

Le niveau de consommation énergétique dépend de l'isolation du logement et de la performance des équipements. Pour l'améliorer, voir pages 4 à 6

Ce logement émet 4 193 kg de CO₂ par an, soit l'équivalent de 21 726 km parcourus en voiture. Le niveau d'émissions dépend principalement des types d'énergies utilisées (bois, électricité, gaz, fioul, etc.)
