Localisation du ou des bâtiments :

Adresse :1 Allée Maryse Hilsz

Désignation et situation du ou des lot(s) de copropriété :

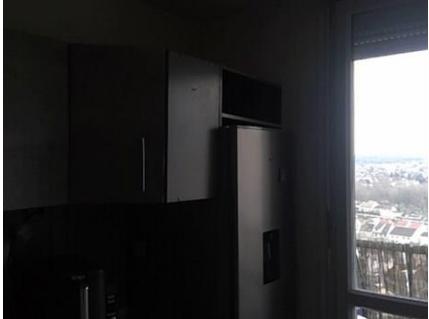
Localisation	Identifiant + Description	Conclusion (justification)	Etat de conservation** et préconisations*	Photo
16ème étage - Cuisine	Identifiant: M001 Description: Revêtements durs (amiante-ciment) <u>Liste selon annexe.13-9 du CSP:</u> B	Présence d'amiante (Sur jugement de l'opérateur)	Matériau non dégradé Résultat EP** Préconisation : Il est recommandé de réaliser une évaluation périodique.

<p>Photo n° PhA001 Localisation : 16ème étage - Cuisine Ouvrage : 1. Parois verticales intérieures - Murs, Cloisons "en dur" et Poteaux (périmétriques et intérieurs) Partie d'ouvrage : Revêtements durs (amiante-ciment) Description : Revêtements durs (amiante-ciment)</p>

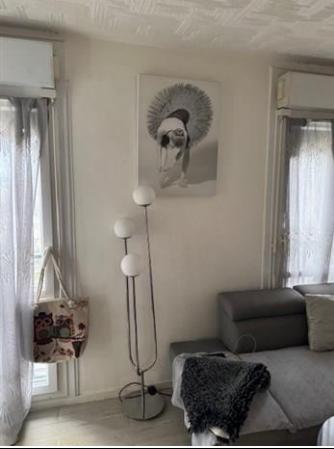
16ème étage - Séjour	Identifiant: M002 Description: Revêtements durs (amiante-ciment) <u>Liste selon annexe.13-9 du CSP:</u> B	Présence d'amiante (Sur jugement de l'opérateur)	Matériau non dégradé Résultat EP** Préconisation : Il est recommandé de réaliser une évaluation périodique.

<p>Photo n° PhA002 Localisation : 16ème étage - Séjour Ouvrage : 1. Parois verticales intérieures - Murs, Cloisons "en dur" et Poteaux (périmétriques et intérieurs) Partie d'ouvrage : Revêtements durs (amiante-ciment) Description : Revêtements durs (amiante-ciment)</p>

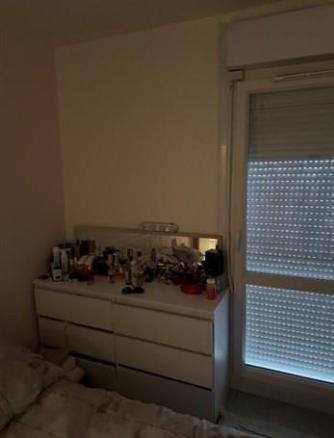
16ème étage - Chambre 1	Identifiant: M003 Description: Revêtements durs (amiante-ciment) <u>Liste selon annexe.13-9 du CSP:</u> B	Présence d'amiante (Sur jugement de l'opérateur)	Matériau non dégradé Résultat EP** Préconisation : Il est recommandé de réaliser une évaluation périodique.

<p>Photo n° PhA003 Localisation : 16ème étage - Chambre 1 Ouvrage : 1. Parois verticales intérieures - Murs, Cloisons "en dur" et Poteaux (périmétriques et intérieurs) Partie d'ouvrage : Revêtements durs (amiante-ciment) Description : Revêtements durs (amiante-ciment)</p>

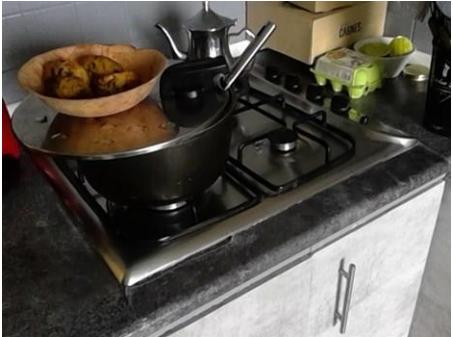
<p>Photo n° PhGaz001 Localisation : 16ème étage - Cuisine Table de cuisson INDESIT (Type : Non raccordé)</p>

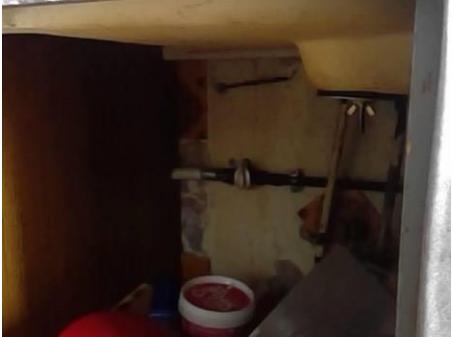
Points de contrôle ⁽³⁾ (selon la norme)	Anomalies observées (A1 ⁽⁴⁾ , A2 ⁽⁵⁾ , DGI ⁽⁶⁾ , 32c ⁽⁷⁾)	Libellé des anomalies et recommandations	Photos
C.10 - 15b Raccordement en gaz des appareils par tuyaux non rigides	A1	Le tuyau flexible n'est pas visitable. (Cuisinière INDESIT Inox 4 feux) Remarques : (16ème étage - Cuisine) Le tuyau non rigide n'est pas visitable ; Faire intervenir un installateur gaz qualifié afin de remplacer le tuyau non rigide non visitable par un tuyau rigide

<p>Photo n° PhGaz002 Localisation : 16ème étage - Cuisine 15b : le tuyau flexible n'est pas visitable.</p>

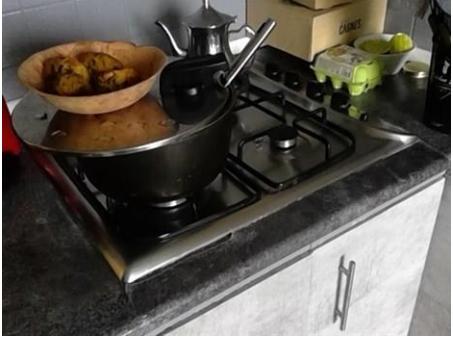
<p>Photo n° PhGaz003 Localisation : 16ème étage - Cuisine Cuisinière INDESIT (Type : Non raccordé)</p>

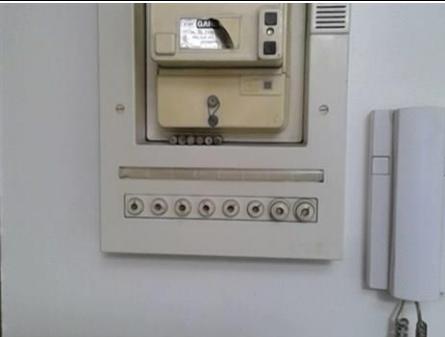
<p>Photo PhEle001 Libellé de l'anomalie : B4.3 b Le type d'au moins un fusible ou un disjoncteur n'est plus autorisé (fusible à tabatière, à broches rechargeables, coupe-circuit à fusible de type industriel, disjoncteur réglable en courant protégeant des circuits terminaux). Remarques : Présence de fusible(s) de type à puits ; Faire intervenir un électricien qualifié afin de remplacer le(s) fusible(s) de type à tabatière par des protections autorisées (16ème étage - Entrée)</p>

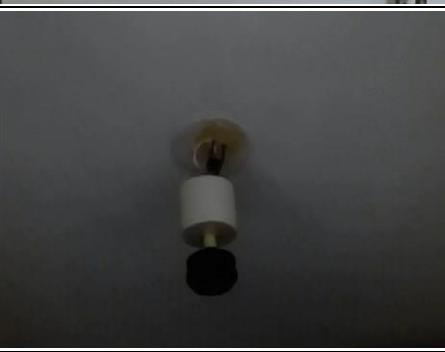
<p>Photo PhEle002 Libellé de l'anomalie : B7.3 d L'installation électrique comporte au moins une connexion avec une partie active nue sous tension accessible. Remarques : Dominos ; Faire intervenir un électricien qualifié afin de remplacer les matériels présentant des parties actives nues sous tension (16ème étage - Cellier)</p>

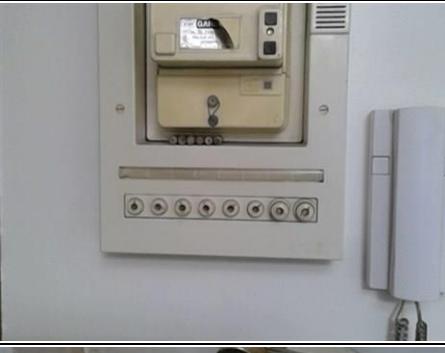
<p>Photo PhEle003 Libellé de l'anomalie : B8.3 a L'installation comporte au moins un matériel électrique vétuste. Remarques : Présence de matériel électrique vétuste (douilles, interrupteurs, socles de prise...) Fusibles de type à puits ; Faire intervenir un électricien qualifié afin de remplacer les matériels électriques vétustes (16ème étage - Entrée)</p>

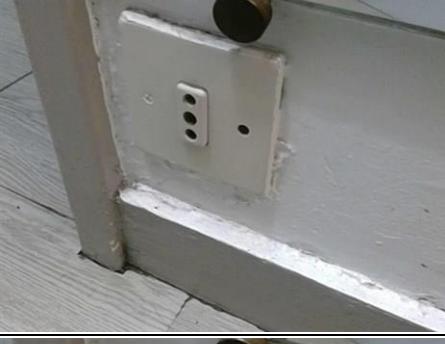
<p>Photo PhEle004 Libellé de l'anomalie : B3.3.6 a1 Au moins un socle de prise de courant ne comporte pas de broche de terre. Remarques : Présence de circuits électriques non équipés de conducteurs de protection ; Faire intervenir un électricien qualifié afin d'installer des conducteurs de protection sur les circuits qui n'en sont pas équipés (16ème étage - Entrée, 16ème étage - Séjour, 16ème étage - Chambre 1)</p>

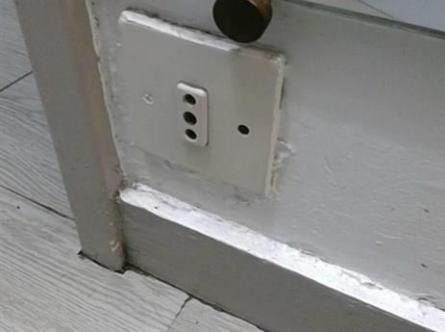
<p>Photo PhEle005 Libellé de l'information complémentaire : B11 b2 Au moins un socle de prise de courant n'est pas de type à obturateur Remarques : Présence de socles de prises non équipés d'obturateur ; Faire intervenir un électricien qualifié afin de remplacer les socles de prises non équipés d'obturateur par des socles de prises à obturateur (16ème étage - Entrée, 16ème étage - Séjour, 16ème étage - Chambre 1)</p>

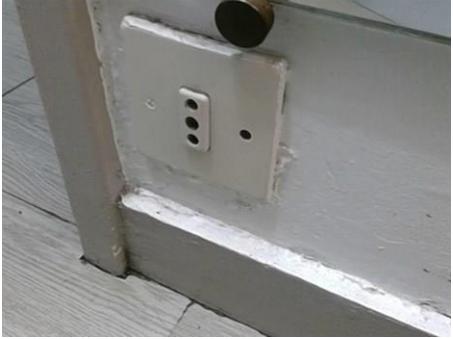
<p>Photo PhEle006 Libellé de l'information complémentaire : B11 c2 Au moins un socle de prise de courant ne possède pas un puits de 15 mm. Remarques : (16ème étage - Entrée, 16ème étage - Séjour, 16ème étage - Chambre 1)</p>
