Dossier Technique Immobilier

Numéro de dossier : [REDACTED] /ST MAUR DES
Date du repérage : FOSSES/2025/5268
12/02/2025

Adresse : 82 ter, avenue Louis Blanc

Commune : 94210 ST MAUR DES FOSSES

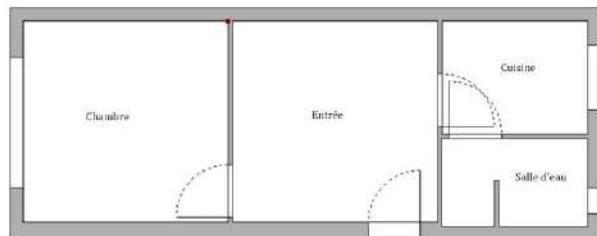
7.1 - Annexe - Schéma de repérage

Planche (croquis) de repérage technique effectué par le cabinet : Ariane Environnement, auteur : RIBEIRO Rui
Dossier n° [REDACTED]-[REDACTED]/ST MAUR DES FOSSES/2025/5268 du 12/02/2025
Adresse du bien : 82 ter, avenue Louis Blanc (8) 94210 ST MAUR DES FOSSES

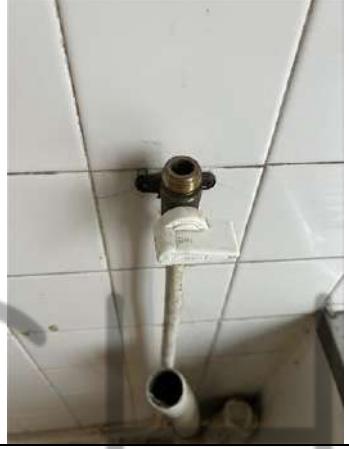
Points de contrôle⁽³⁾ (selon la norme)	Anomalies observées (A1⁽⁴⁾, A2⁽⁵⁾, DGI⁽⁶⁾ , 32c⁽⁷⁾)	Libellé des anomalies et recommandations	Photos
C.7 - 8b Organe de Coupe d'Appareil (OCA)	A2	<p>L'extrémité de l'organe de coupure d'appareil ou de la tuyauterie en attente n'est pas obturée. (Robinet en attente)</p> <p>Remarques : (Cuisine) L'extrémité de la tuyauterie en attente n'est pas obturée ; Poser ou faire poser un bouchon par un installateur gaz qualifié sur l'extrémité de la tuyauterie (Cuisine)</p> <p>Risque(s) constaté(s) : Dégagement de gaz et donc un risque d'explosion</p>

C.15 - 20.1 Ventilation du local – Sortie d'air	A1	<p>Le local équipé ou prévu pour un appareil d'utilisation n'est pas pourvu de sortie d'air. (Robinet en attente)</p>

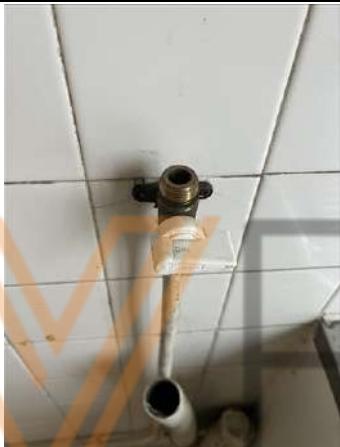
Photo n° PhGaz001
Localisation : Cuisine
Robinet en attente (Type :)

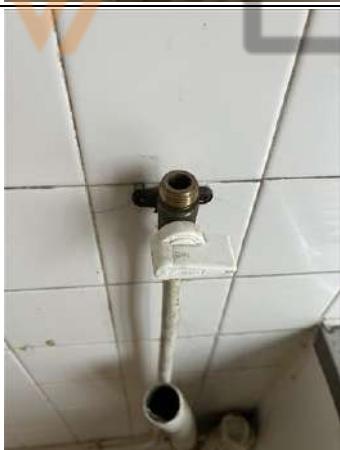
Photo n° PhGaz002
8b : l'extrémité de l'organe de coupure d'appareil ou de la tuyauterie en attente n'est pas obturée. (Cuisine)
L'extrémité de la tuyauterie en attente n'est pas obturée; Poser ou faire poser un bouchon par un installateur gaz qualifié sur l'extrémité de la tuyauterie

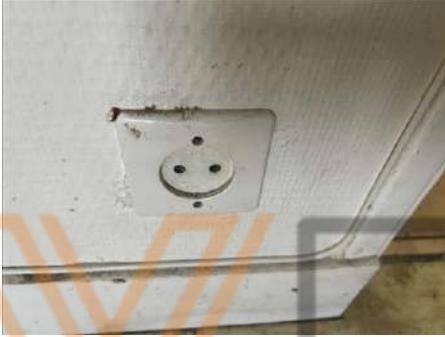
<p>Photo PhEle001 Libellé de l'anomalie : B3.3.6 a1 Au moins un socle de prise de courant ne comporte pas de broche de terre. Remarques : Présence de circuits électriques non équipés de conducteurs de protection ; Faire intervenir un électricien qualifié afin d'installer des conducteurs de protection sur les circuits qui n'en sont pas équipés</p>

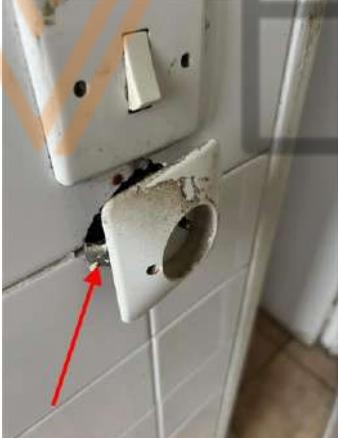
<p>Photo PhEle002 Libellé de l'anomalie : B7.3 a L'Enveloppe d'au moins un matériel est manquante ou déteriorée. Remarques : Présence de matériel électrique en place dont l'enveloppe présente des déteriorations ; Faire intervenir un électricien qualifié afin de remplacer les matériels présentant des déteriorations</p>
