Numéro de dossier : 034\_11\_23

## DOSSIER DE DIAGNOSTICS TECHNIQUES

Désignation du ou des bâtiments	
333 Rue des BATTERIES 83600 FREJUS	
<i>Section cadastrale B1, Parcelle(s) n° 1496</i> <u>Désignation et situation du ou des lots de copropriété :</u> <i>Ce bien ne fait pas partie d'une copropriété</i> <u>Périmètre de repérage :</u> <i>Une Maison à usage d'habitation de type T4 avec parcelle de terrain autour.</i>

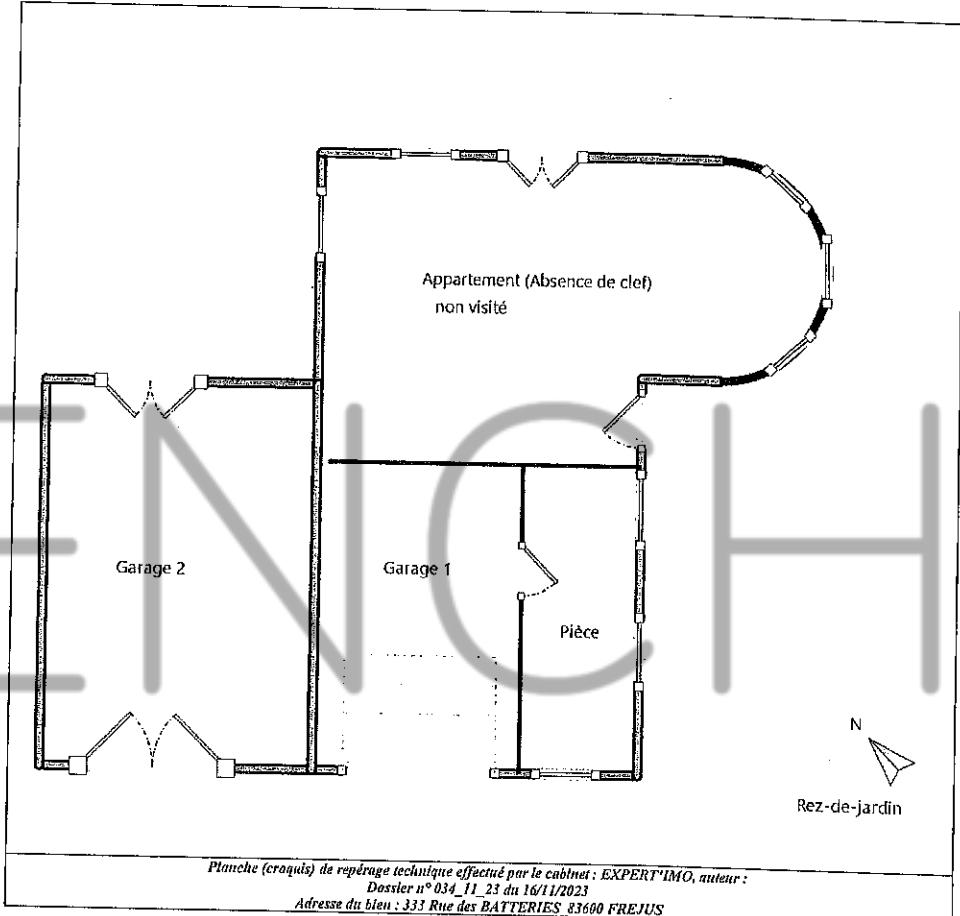
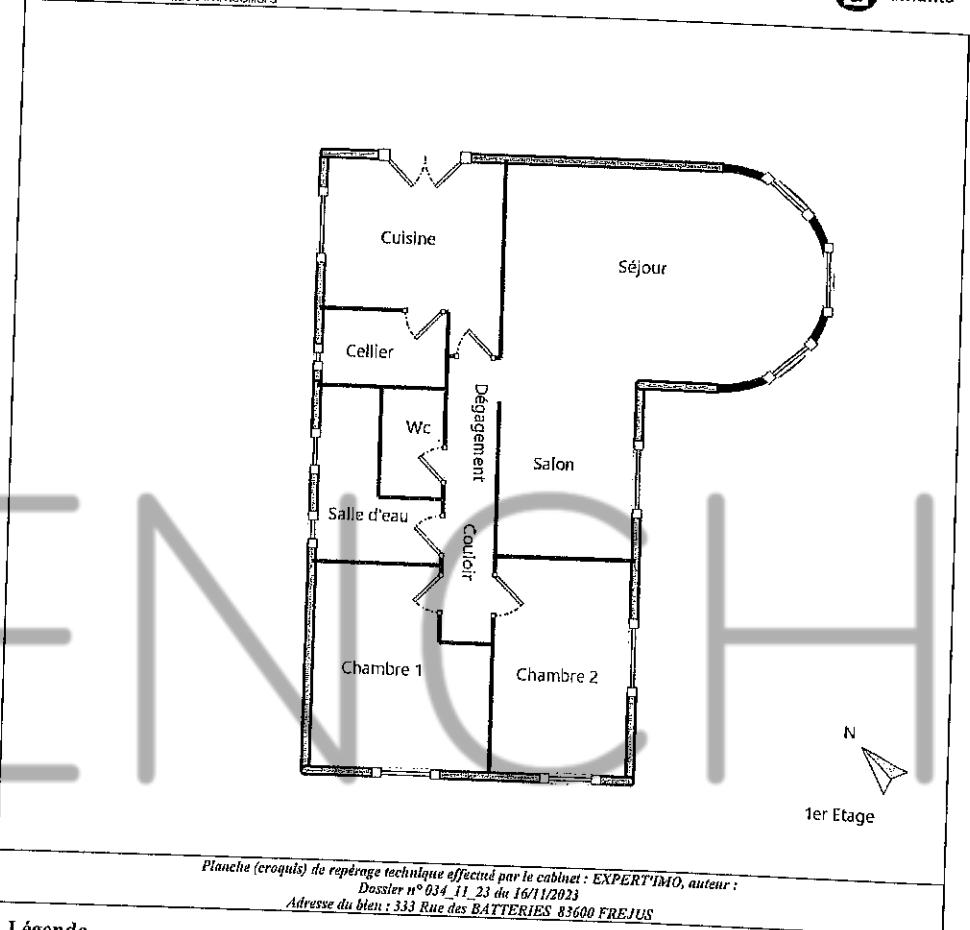
6.1 - Annexe - Schéma de repérage

Localisation	Composant de la construction	Partie du composant	Description	Sondage	22SO	Localisation sur le trouquis	Résultat	Critère de décision	Référence analyse	État de conservation	Recommandation
Rez de chaussée - Garage 1	Conduits de fluides (air, eau, autres fluides)	Conduits	Conduits fibre	Sonde	22SO <sup>+</sup> GOI			Présence d'humidité	Sur jugement personnel	EP (Z-II-RF)	Marche non dégradé. Résultat EP. Présentation : Il est recommandé de réaliser une évaluation périodique.

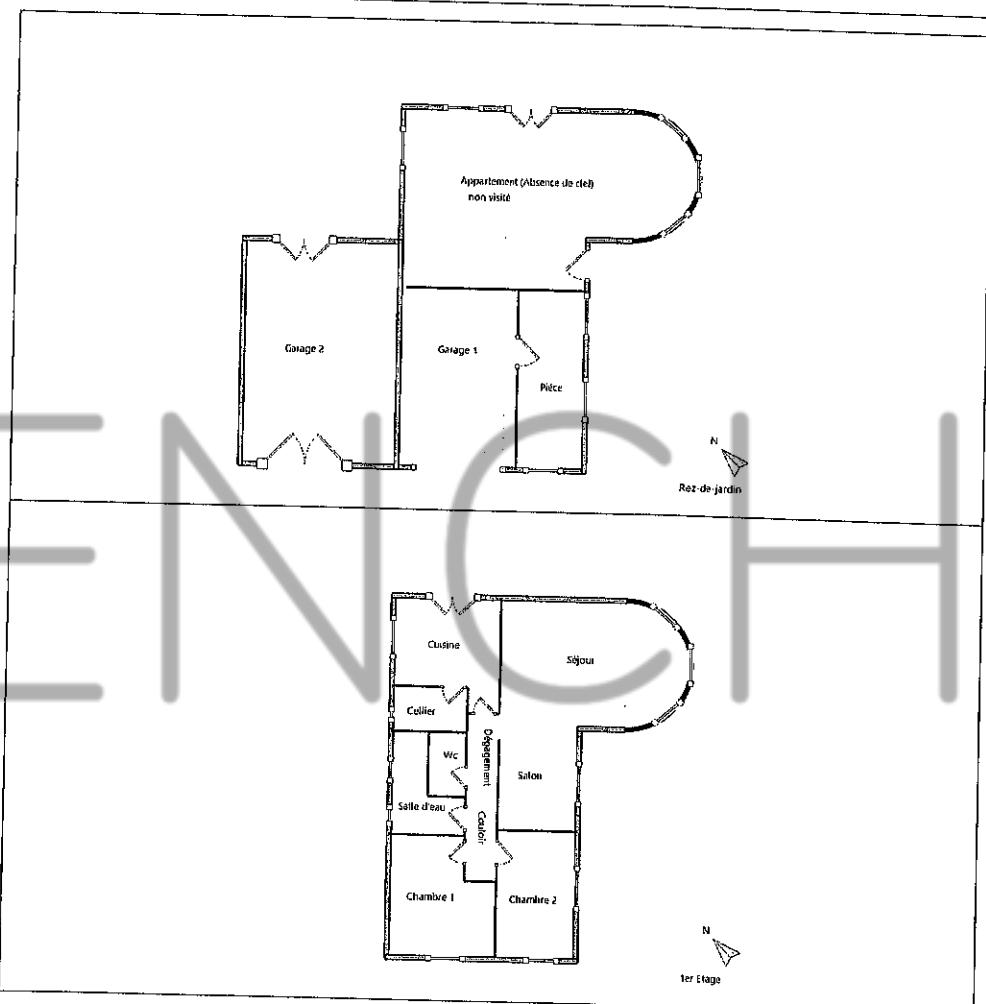
### Annexe - Croquis de repérage

C.10 - 11a Raccordement en gaz des appareils par tuyaux non rigides	DGI	Au moins un appareil est raccordé en gaz avec un tube souple. (Table de cuisson Sauter 3 plaques gaz)	<b>Remarques :</b> (Cuisine) Le matériel n'est pas autorisé ; Faire intervenir un installateur gaz qualifié afin de remplacer le matériel existant par du matériel autorisé <b>Risque(s) constaté(s) :</b> Fuite de gaz
C.10 - 11b Raccordement en gaz des appareils par tuyaux non rigides	A2	Le tuyau d'alimentation n'est pas marqué du logo d'une marque reconnue. (Table de cuisson Sauter 3 plaques gaz)	<b>Remarques :</b> (Cuisine) Le tuyau d'alimentation n'est pas marqué d'une marque connue <b>Risque(s) constaté(s) :</b> Fuite de gaz
C.10 - 11c Raccordement en gaz des appareils par tuyaux non rigides	DGI	Le matériel utilisé pour le raccordement en gaz d'un appareil est marqué d'une marque reconnue mais n'est pas autorisé d'emploi ou le raccordement en gaz d'un appareil comporte plusieurs tuyaux flexibles. (Table de cuisson Sauter 3 plaques gaz)	<b>Remarques :</b> (Cuisine) Le tuyau d'alimentation n'est pas marqué d'une marque connue <b>Risque(s) constaté(s) :</b> Fuite de gaz

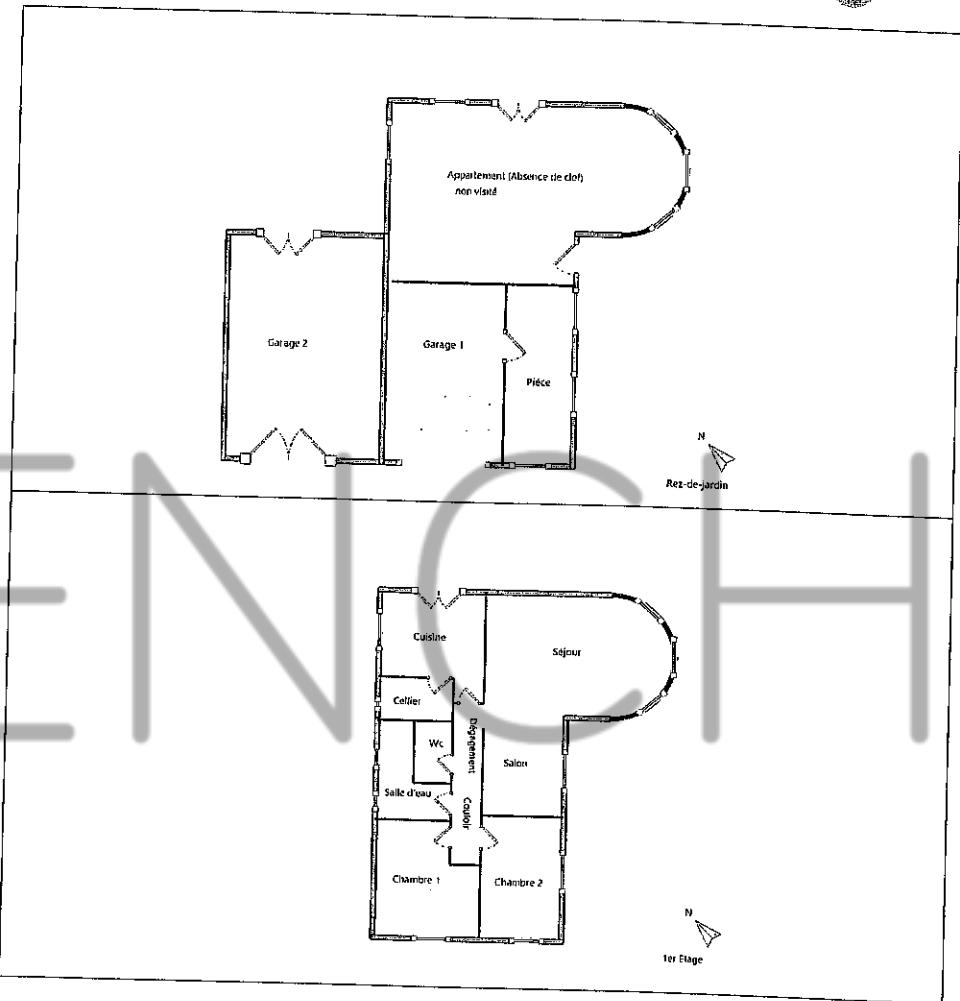
**ANNEXE - CROQUIS**

5. Matériaux électriques présentant des risques de contacts directs avec des éléments sous tension - Protection mécanique des conducteurs	<p>L'Enveloppe d'au moins un matériel est manquante ou détériorée.</p> <p><u>Remarques :</u> Présence de matériel électrique en place dont l'enveloppe présente des détériorations ; <i>Faire intervenir un électricien qualifié afin de remplacer les matériaux présentant des détériorations</i></p> <p>L'isolant d'au moins un conducteur est dégradé.</p> <p><u>Remarques :</u> Présence de conducteurs dont l'isolant présente des détériorations ; <i>Faire intervenir un électricien qualifié afin de remplacer les conducteurs dont l'isolant présente des détériorations</i></p> <p>L'installation électrique comporte au moins une connexion avec une partie active nue sous tension accessible.</p> <p><u>Remarques :</u> Présence de connexion de matériel électrique présentant des parties actives nues sous tension ; <i>Faire intervenir un électricien qualifié afin de remplacer les matériaux présentant des parties actives nues sous tension</i></p>

Il est conseillé de faire réaliser, dans les meilleurs délais et par un installateur électricien qualifié, les travaux permettant de lever au moins les anomalies relevées.

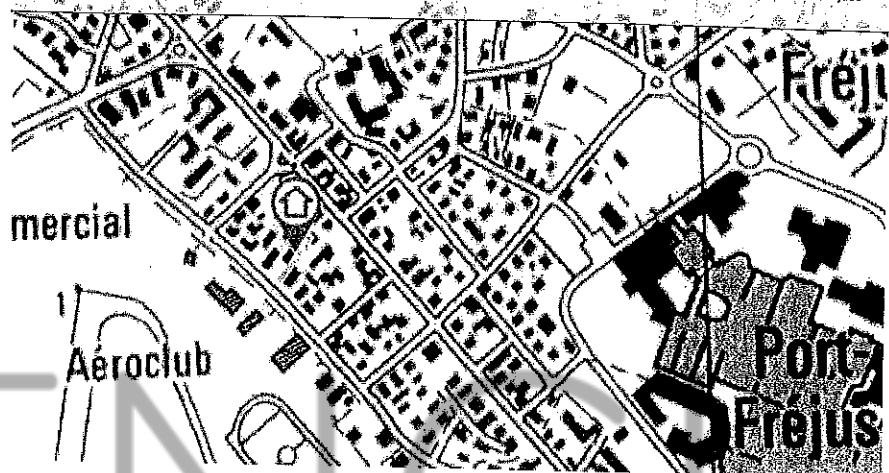
L'immeuble n'est pas situé dans le périmètre d'une zone à risques

La carte ci-dessus est un extrait de la carte officielle fournie par les services de l'Etat.  
Elle est disponible en intégralité dans les annexes de ce rapport.  
Le contour du terrain n'est donné qu'à titre indicatif.
