## RAPPORT DE MISSION DE REPERAGE DES MATERIAUX ET PRODUITS CONTENANT DE L'AMIANTE - POUR L'ETABLISSEMENT DU CONSTAT ETABLI A L'OCCASION DE LA VENTE D'UN IMMEUBLE BÂTI

A INFORMATIONS GENERALES	
<b>A.1 DESIGNATION DU BATIMENT</b>	
Nature du bâtiment : Appartement	Escalier : -
Cat. du bâtiment : Habitation (Parties privatives d'immeuble collectif d'habitation)	Bâtiment : -
Nombre de Locaux : 3	Porte : -
Etage : 1er	Propriété de: [REDACTED]
Numéro de Lot : 5	Solange
Référence Cadastrale : CE - 161	51 rue Spontini
Date du Permis de Construire : Non communiquée	75016 PARIS - 16EME
Adresse : 17 avenue de Lérins et 12 rue Claude Pons 06400 CANNES

A.3 EXECUTION DE LA MISSION	
Rapport N° : [REDACTED] 26862 20.12.23 A	Date d'émission du rapport : 20/12/2023
Le repérage a été réalisé le : 20/12/2023	Accompagnateur : Le propriétaire
Par : MARTINEZ Sébastien	Laboratoire d'Analyses : Eurofins Analyse pour le Bâtiment Sud
N° certificat de qualification : 13739082	Adresse laboratoire : 75C Avenue de Pascalet 30310 VERGÈZE
Date d'obtention : 07/02/2023	Numéro d'accréditation : 1-1591
Le présent rapport est établi par une personne dont les compétences sont certifiées par :	Organisme d'assurance pr

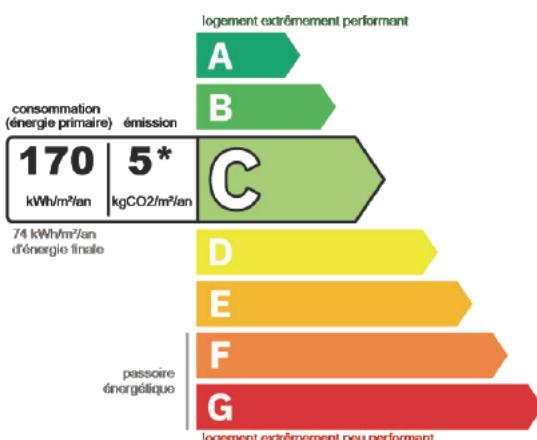
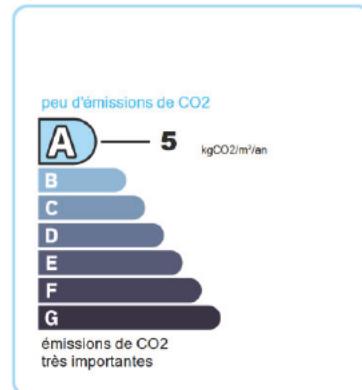
### Performance énergétique

Le niveau de consommation énergétique dépend de l'isolation du logement et de la performance des équipements.  
Pour l'améliorer, voir pages 5 à 6

Ce logement émet 422 kg de CO<sub>2</sub> par an, soit l'équivalent de 2188 km parcourus en voiture.  
Le niveau d'émissions dépend principalement des types d'énergies utilisées (bois, électricité, gaz, fioul, etc.)
