Dossier N° 24122791

Dossier de Diagnostic Technique

Vente

2 et 4 Avenue Charles de Gaulle LE
CLOS DES VIGNES
Bâtiment Coulanges - C1
89000 AUXERRE

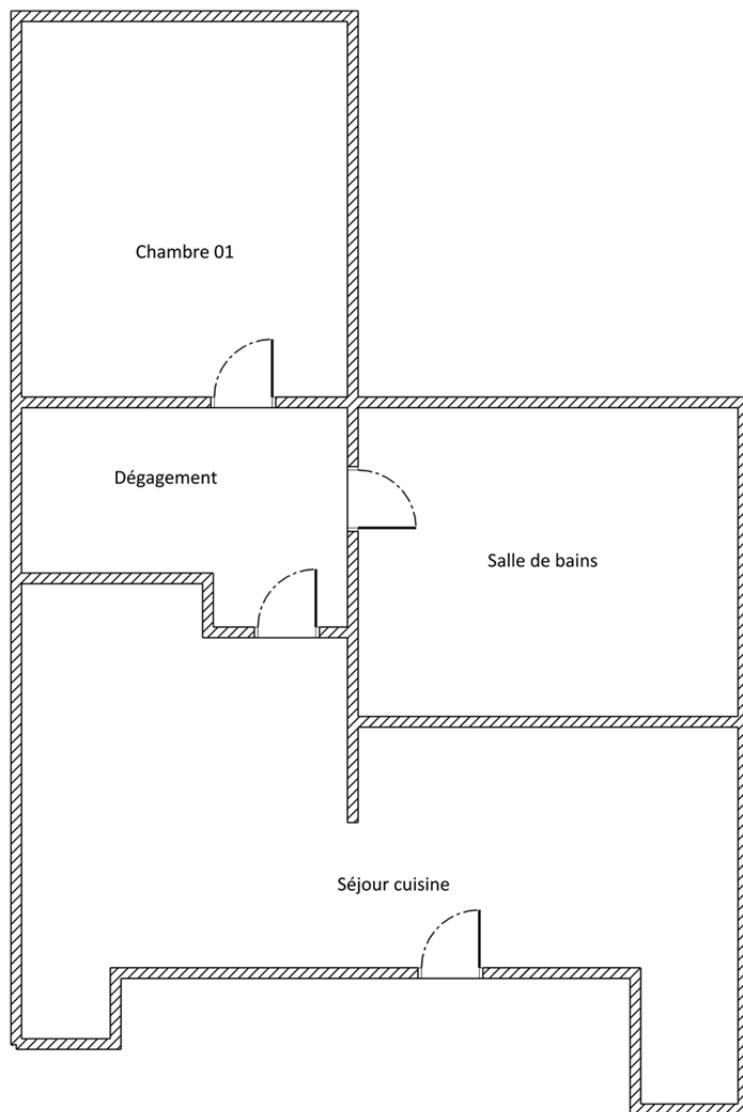
PLANCHE DE REPERAGE USUEL			<i>Adresse de l'immeuble :</i>
<i>N° dossier :</i>	24122791 #A		
<i>N° planche :</i>	1/1	<i>Version :</i> 1	<i>Type :</i> Croquis
<i>Origine du plan :</i>	Cabinet de diagnostic		<i>Bâtiment – Niveau :</i>

Document sans échelle remis à titre indicatif

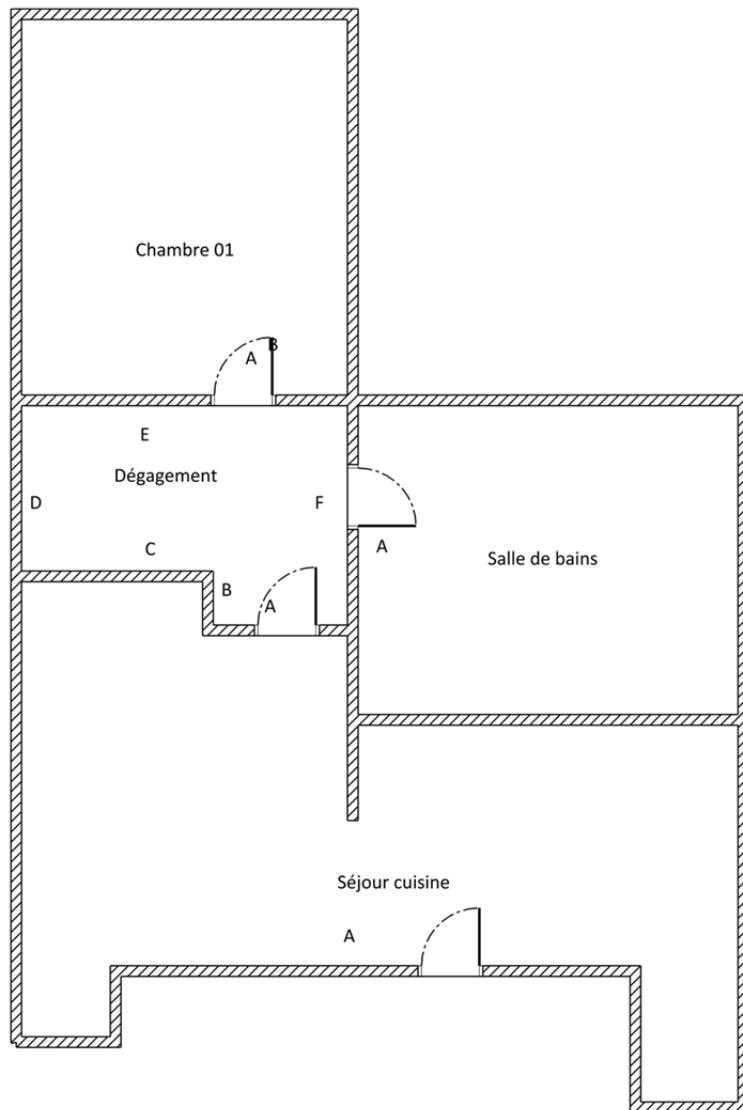
Légende			
	Mesure > 1 mg/cm² sur une unité de diagnostic classée 1 ou 2		Mesure > 1 mg/cm² sur une unité de diagnostic classée 3
	Plancher ou plafond menaçant de s'effondrer		Coulures ou ruissellement
	Moisissures ou taches d'humidité
