CERTIFICAT DE SURFACES HABITABLES

9 Rue Sedaine 93700 DRANCY
Maison individuelle

**ETAT MENTIONNANT LA PRESENCE OU L'ABSENCE DE MATERIAUX ET PRODUITS
CONTENANT DE L'AMIANTE DANS LES IMMEUBLES BATIS**

**RAPPORT DE L'ETAT DU BATIMENT RELATIF A LA PRESENCE
DE TERMITES**

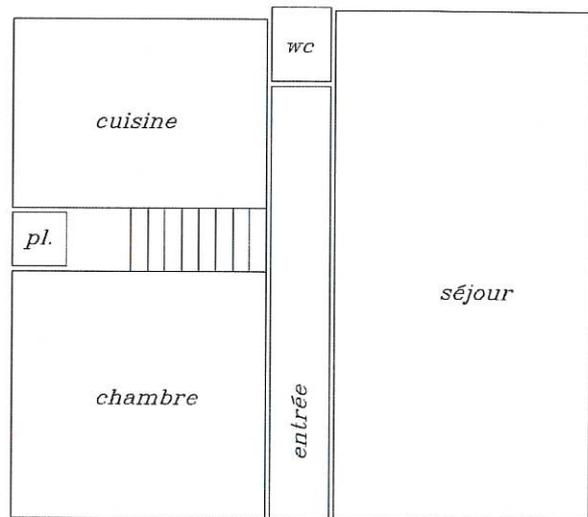
rez-de-chaussée

Pièce désignation	Superficie habitable (en m ²)
rez-de-chausée	
Entrée	5.65
Séjour	28.25
Chambre 1	13.70
Cuisine avec placard	11.15
wc	0.95
Total rez-de-chausée	59.70
1^{er} étage	
Chambre 2	8.30
Chambre 3	10.80
Palier	1.80
Total 1^{er} étage	20.90

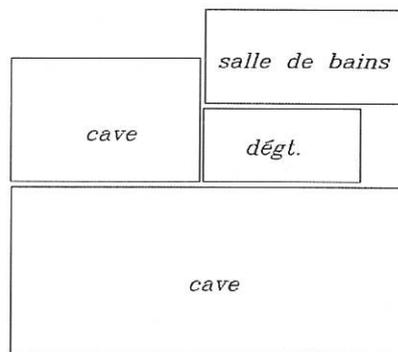
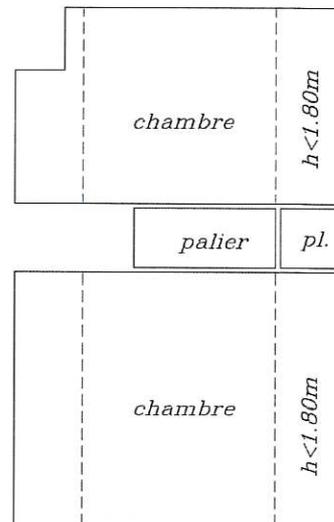
Sous-sol

Pièce désignation	Superficie non habitable (en m ²)
h<1.80m 1 ^{er} étage	13.30
sous-sol	
Cave 1	11.60
Cave 2	31.40
Salle de bains	9.00
Dégagement	5.45
Total sous-sol	57.45

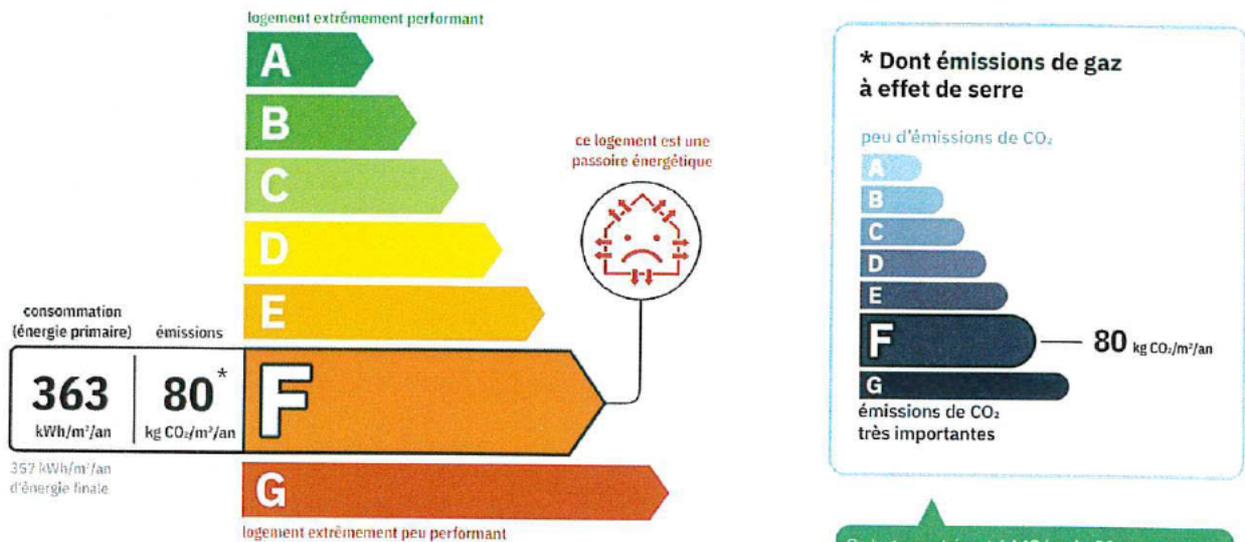
Performance énergétique et climatique

Le niveau de consommation énergétique dépend de l'isolation du logement et de la performance des équipements. Pour l'améliorer, voir pages 5 à 6.

Ce logement émet 6448 kg de CO₂ par an, soit l'équivalent de 33409 km parcourus en voiture. Le niveau d'émissions dépend principalement des types d'énergies utilisées (bois, électricité, gaz, fioul, etc.).
