CABINET PAILLARD
HPUC

Certificat de superficie de la partie privative

Numéro de dossier : 24/IMO [REDACTED] 300
Date du repérage : 12/09/2024
Heure d'arrivée : 13 h 30
Durée du repérage : 01 h 48

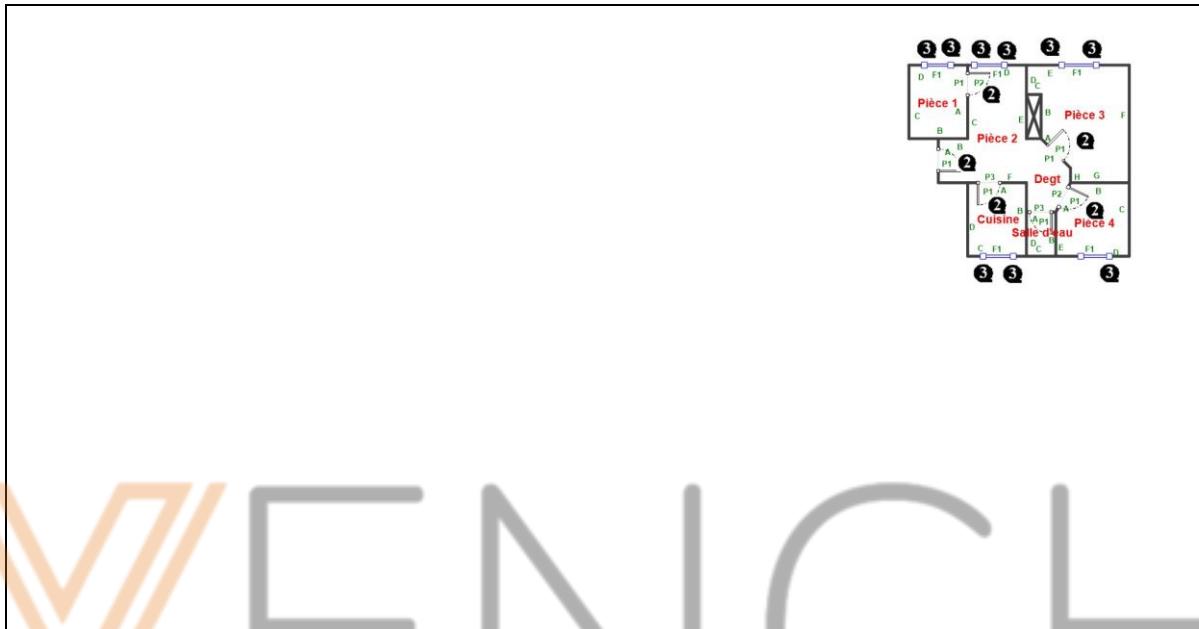
Localisation des mesures sur croquis de repérage

Du fait de la présence de revêtements contenant du plomb au-delà des seuils en vigueur et de la nature des dégradations constatées (dégradé) sur certaines unités de diagnostic et en application de l'article L. 1334-9 du code de la santé publique, le propriétaire du bien, objet de ce constat, doit effectuer les travaux appropriés pour supprimer l'exposition au plomb, tout en garantissant la sécurité des occupants. Il doit également transmettre une copie complète du constat, annexes comprises, aux occupants de l'immeuble ou de la partie d'immeuble concernée et à toute personne amenée à effectuer des travaux dans cet immeuble ou la partie d'immeuble concernée.

Dans le cas d'une location, lesdits travaux incombent au propriétaire bailleur. La non réalisation desdits travaux par le propriétaire bailleur, avant la mise en location du logement, constitue un manquement aux obligations particulières de sécurité et de prudence susceptible d'engager sa responsabilité pénale (article L 1334-9 du Code de la Santé Publique).

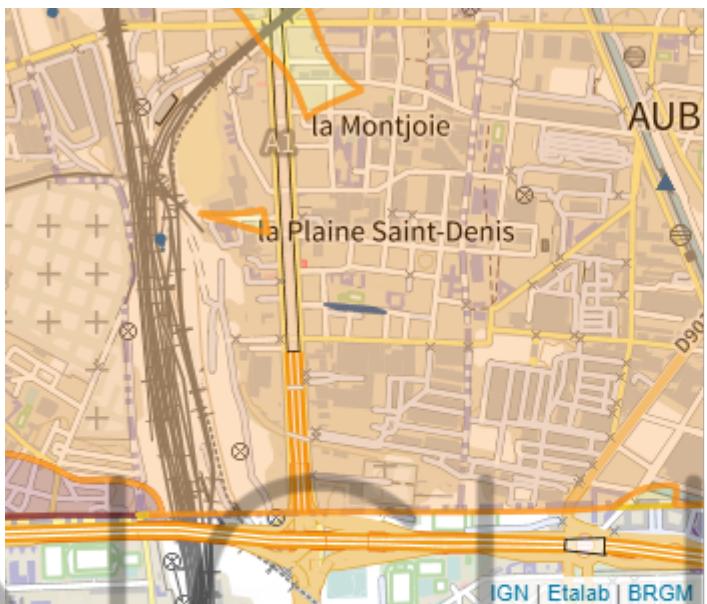
Les sols argileux évoluent en fonction de leur teneur en eau. De fortes variations d'eau (sécheresse ou d'apport massif d'eau) peuvent donc fragiliser progressivement les constructions (notamment les maisons individuelles aux fondations superficielles) suite à des gonflements et des tassements du sol, et entraîner des dégâts pouvant être importants. Le zonage argile identifie les zones exposées à ce phénomène de retrait-gonflement selon leur degré d'exposition.

Exposition moyenne : La probabilité de survenue d'un sinistre est moyenne, l'intensité attendue étant modérée. Les constructions, notamment les maisons individuelles, doivent être réalisées en suivant des prescriptions constructives ad hoc. Pour plus de détails :
<https://www.cohesion-territoires.gouv.fr/sols-argileux-secheresse-et-construction#e3>

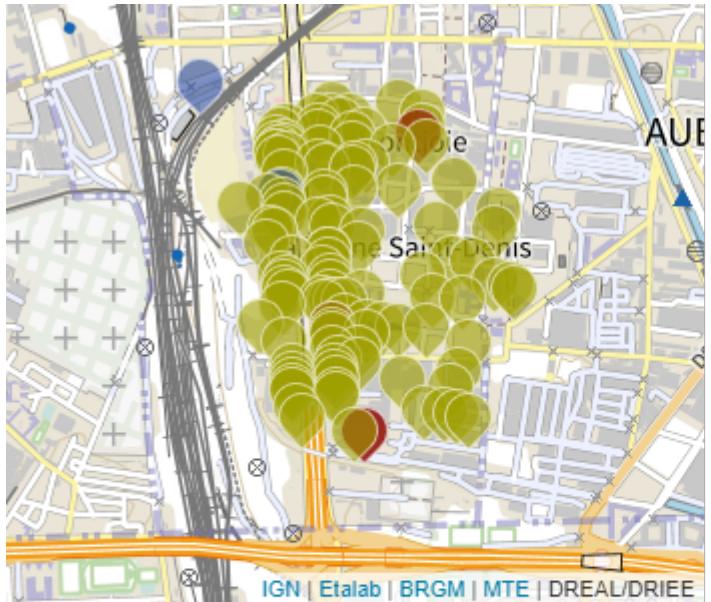
POLLUTION DES SOLS (500 m)

Dans un rayon de 500 m autour de votre parcelle, sont identifiés :

- 4 site(s) référencé(s) dans l'inventaire des installations classées pour la protection de l'environnement (ICPE)
- 119 site(s) potentiellement pollué(s), référencé(s) dans l'inventaire des sites ayant accueilli par le passé une activité qui a pu générer une pollution des sols (CASIAS).
- 2 site(s) pollué(s) placé(s) en secteur d'information sur les sols (SIS)
- 1 site(s) présente(nt) une proximité forte avec votre parcelle. Dans le cas où vous souhaiteriez en savoir davantage, il est recommandé de faire réaliser une étude historique et, le cas échéant, des analyses de sols par un bureau d'étude spécialisé dans le domaine des sols pollués.

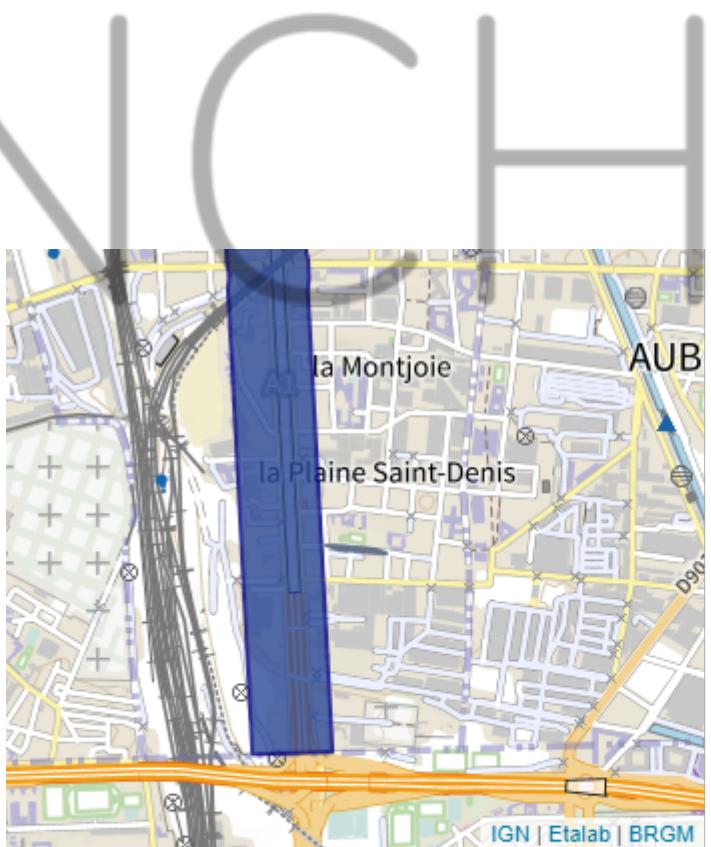
CANALISATIONS TRANSPORT DE MATIÈRES DANGEREUSES

Une canalisation de matières dangereuses (gaz naturel, produits pétroliers ou chimiques) est située dans un rayon de 500 m autour de votre parcelle. La carte représente les implantations présentes autour de votre localisation. Il convient de rechercher une information plus précise en se rendant en mairie.
