## Certificat de superficie de la partie privative

Numéro de dossier : 24/IMO/SANGCHENGYU3333  
Date du repérage : 07/11/2024  
Heure d'arrivée : 10 h 15  
Durée du repérage : 00 h 50

# DPE Diagnostic de performance énergétique (logement)

# ÉTAT DES RISQUES POUR L'INFORMATION DES ACQUÉREURS ET DES LOCATAIRES

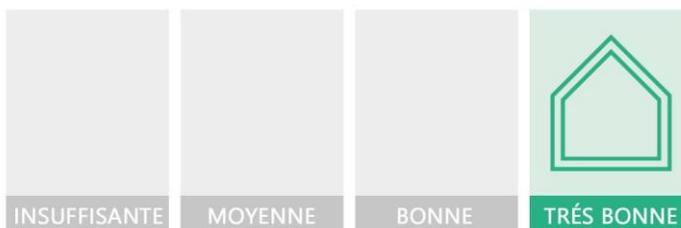
### Performance de l'isolation

<b>Murs</b>	Inconnu avec isolation intérieure (réalisée entre 2006 et 2012) donnant sur l'extérieur	bonne

<b>Toiture/plafond</b>	Plafond structure inconnu (sous terrasse) donnant sur l'extérieur (terrasse) avec isolation intérieure (réalisée entre 2013 et 2021)	très bonne

<b>Portes et fenêtres</b>	Portes-fenêtres coulissantes pvc, double vitrage avec lame d'argon 12 mm à isolation renforcée et volets roulants pvc Fenêtres battantes pvc, double vitrage avec lame d'argon 12 mm à isolation renforcée et volets roulants pvc	très bonne

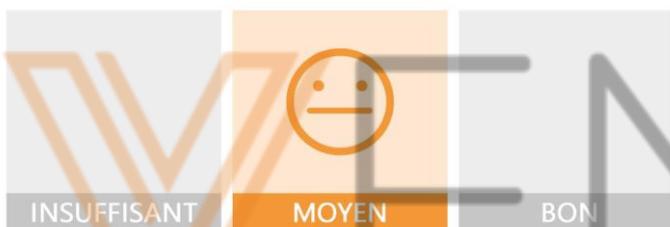
### Confort d'été (hors climatisation)\*

Les caractéristiques de votre logement améliorant le confort d'été :

logement traversant

fenêtres équipées de volets extérieurs

toiture isolée

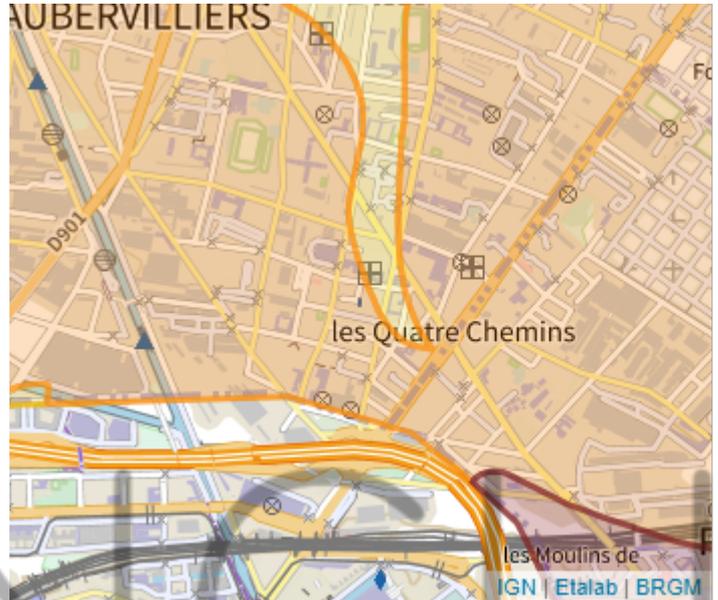
Exposition moyenne : La probabilité de survenue d'un sinistre est moyenne, l'intensité attendue étant modérée. Les constructions, notamment les maisons individuelles, doivent être réalisées en suivant des prescriptions constructives ad hoc. Pour plus de détails :

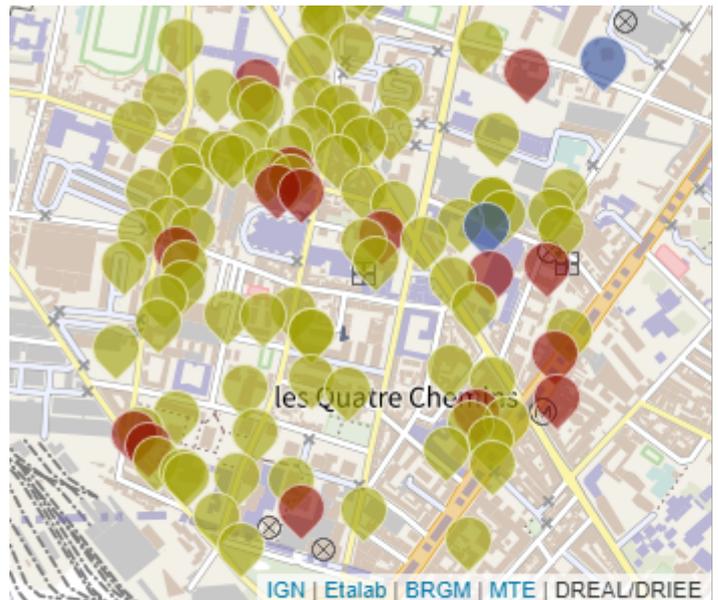
### POLLUTION DES SOLS (500 m)

- 15 site(s) référencé(s) dans l'inventaire des installations classées pour la protection de l'environnement (ICPE)
- 87 site(s) potentiellement pollué(s), référencé(s) dans l'inventaire des sites ayant accueilli par le passé une activité qui a pu générer une pollution des sols (CASIAS).
- 2 site(s) pollué(s) placé(s) en secteur d'information sur les sols (SIS)

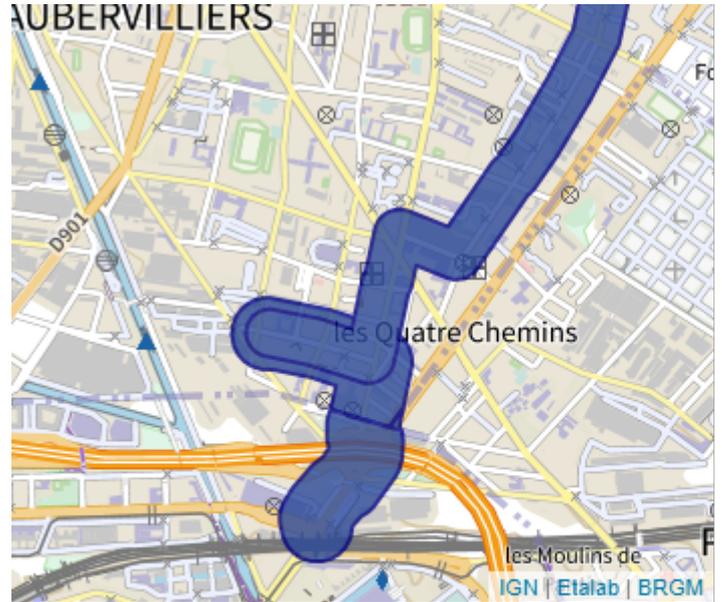
## CANALISATIONS TRANSPORT DE MATIÈRES DANGEREUSES

Une canalisation de matières dangereuses (gaz naturel, produits pétroliers ou chimiques) est située dans un rayon de 500 m autour de votre parcelle. La carte représente les implantations présentes autour de votre localisation. Il convient de rechercher une information plus précise en se rendant en mairie.
