Dossier Technique Immobilier

Numéro de dossier : FONCIERE-DU-
Date du repérage : MARAIS/PARIS/2024/5041_p02
15/10/2024

Localisation du ou des bâtiments :
Département : ... Paris
Adresse : 250-250B, boulevard Saint-Germain
Commune : 75007 PARIS
Section cadastrale AN, Parcellle(s) n° 18

Rapport de mission de repérage des matériaux et produits contenant de l'amiante pour l'établissement du constat établi à l'occasion de la vente d'un immeuble bâti (Listes A et B de l'annexe 13-9 du Code de la Santé publique)

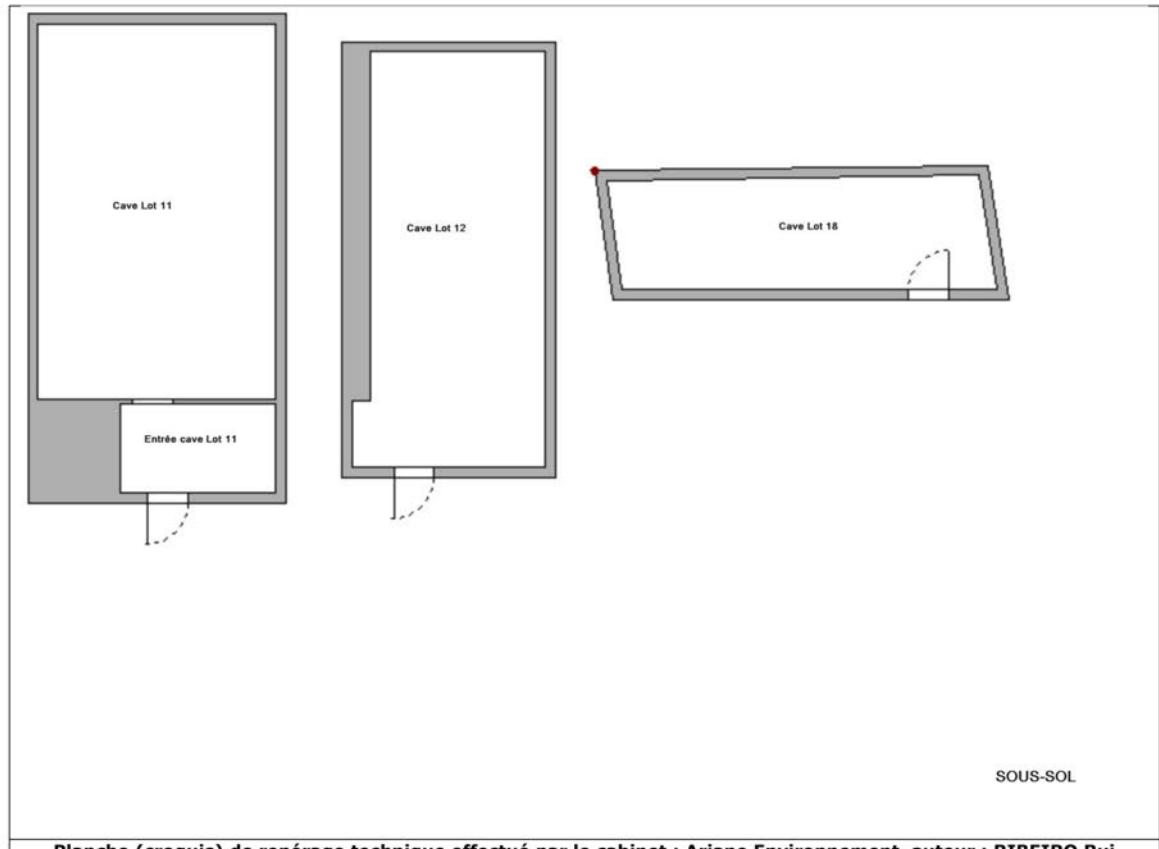
7.1 - Annexe - Schéma de repérage

Planche (croquis) de repérage technique effectué par le cabinet : Ariane Environnement, auteur : RIBEIRO Rui
Dossier n° FONCIERE-DU-MARAIS/PARIS/2024/5041_p02 du 15/10/2024
Adresse du bien : 250-250B, boulevard Saint-Germain (Caves lot N° 11, 12, 18) 75007 PARIS

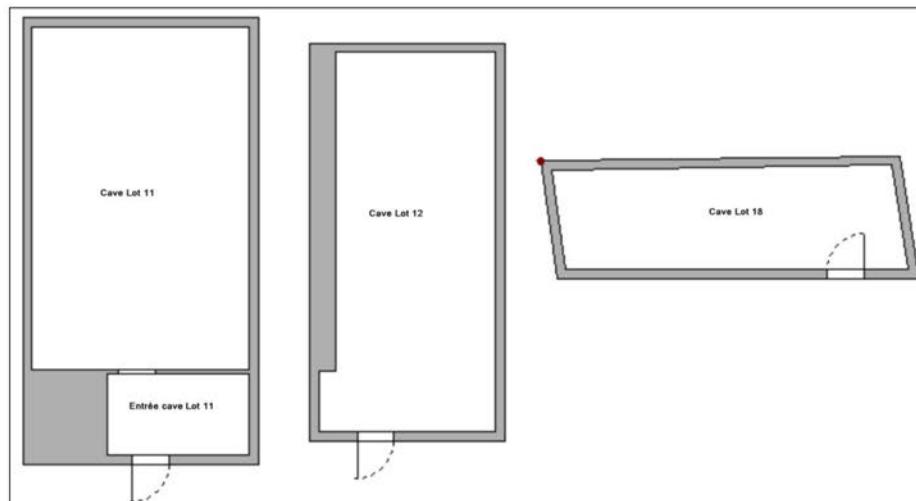
Annexe – Croquis de repérage

SOUS-SOL

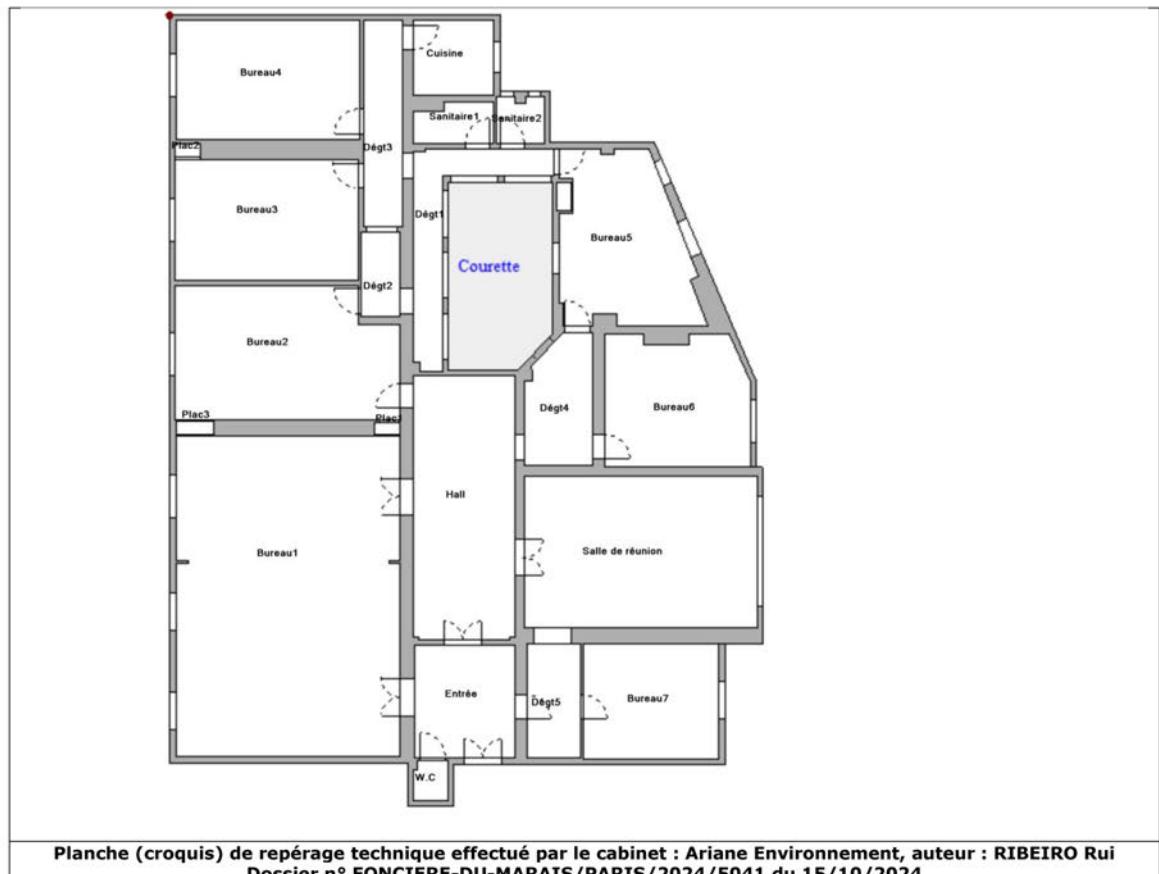
7.1 - Annexe - Schéma de repérage

Planche (croquis) de repérage technique effectué par le cabinet : Ariane Environnement, auteur : RIBEIRO Rui
Dossier n° FONCIERE-DU-MARAIS/PARIS/2024/5041 du 15/10/2024
Adresse du bien : 250-250B, boulevard Saint-Germain (29,) 75007 PARIS
