**LOT N°582: PLACE DE STATIONNEMENT :**

**PROCES-VERBAL DE DESCRIPTION**

**PROCES-VERBAL DESCRIPTIF IMMOBILIER**

## DOSSIER DE DIAGNOSTIC TECHNIQUE

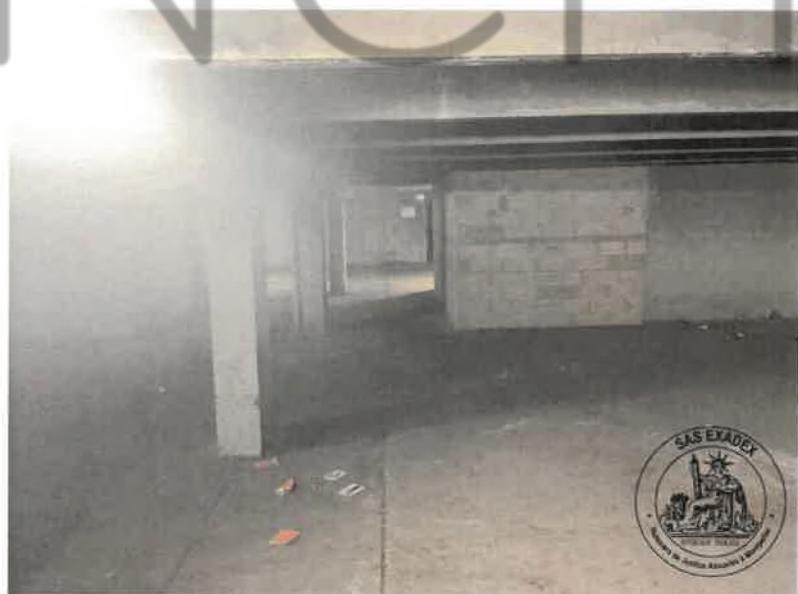
2.

Il s'agit d'une place ouverte sans box (photo 2).

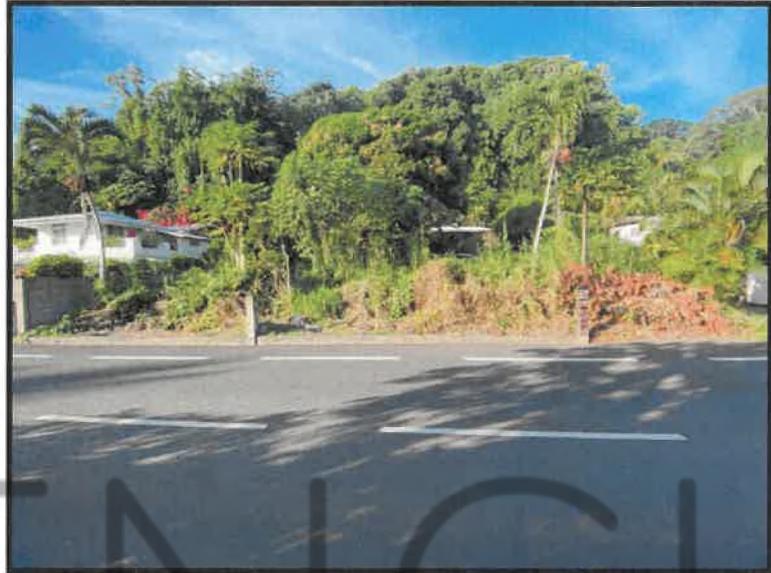
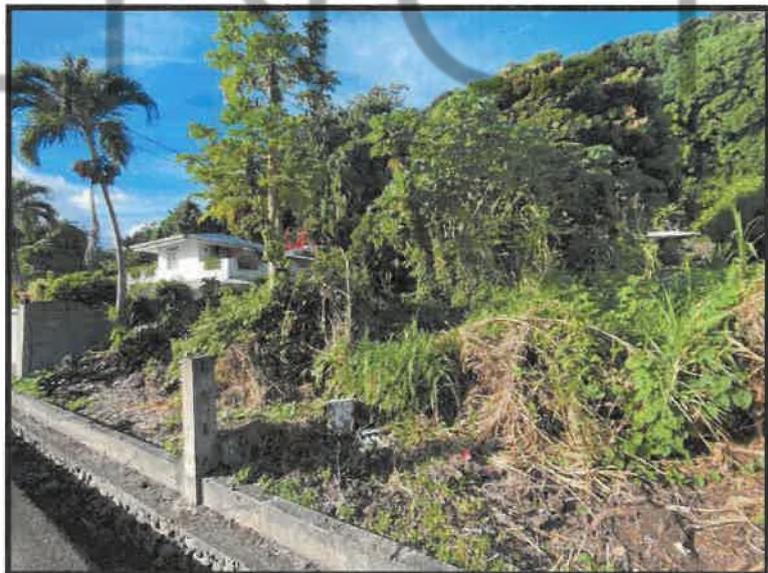
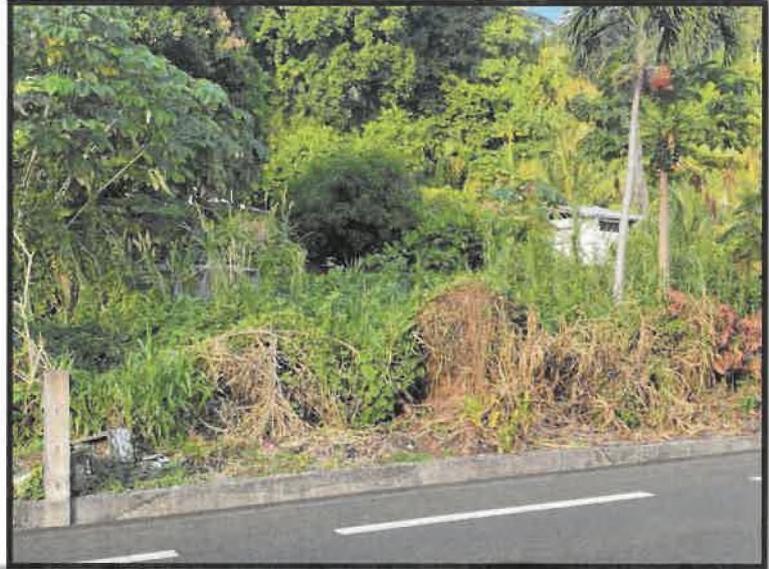
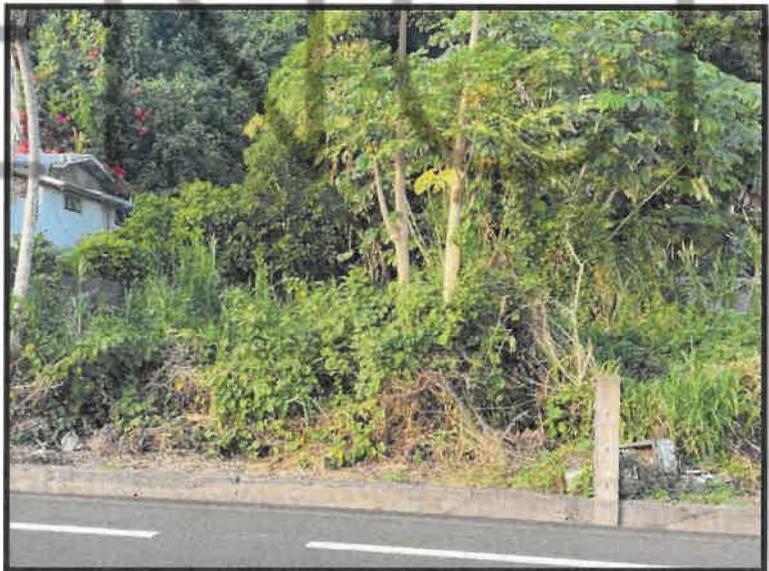
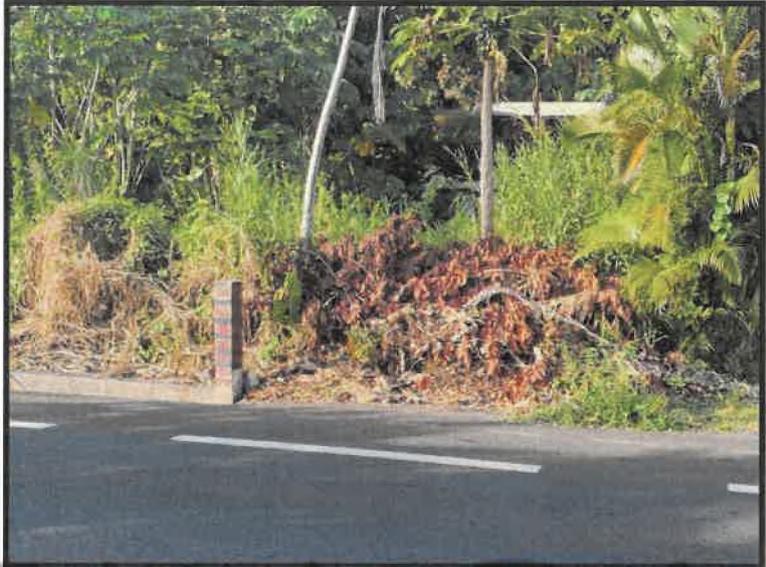
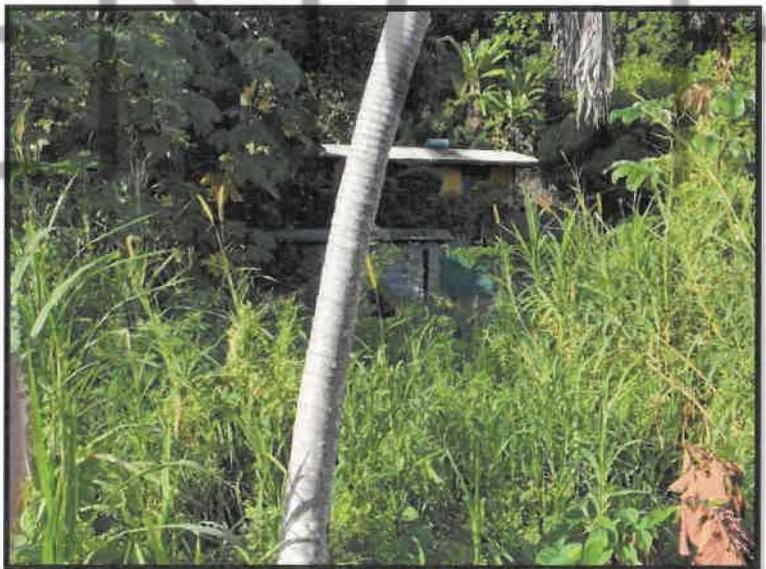
Ce terrain est à l'état d'abandon total et en friches ; les herbes folles sont d'une hauteur importante.

Il n'y a pas ou plus de maison présente sur celui-ci.

Quelques arbres sont présents sur ce terrain dont certains de taille notable.

Le long de la Route Territoriale un reste de clôture en dur est visible le long la parcelle BK.89.

L'entrée de cette parcelle se situe côté droit de ce reste de clôture ; à cet endroit, se trouve un dépôt sauvage de coupes de végétaux.

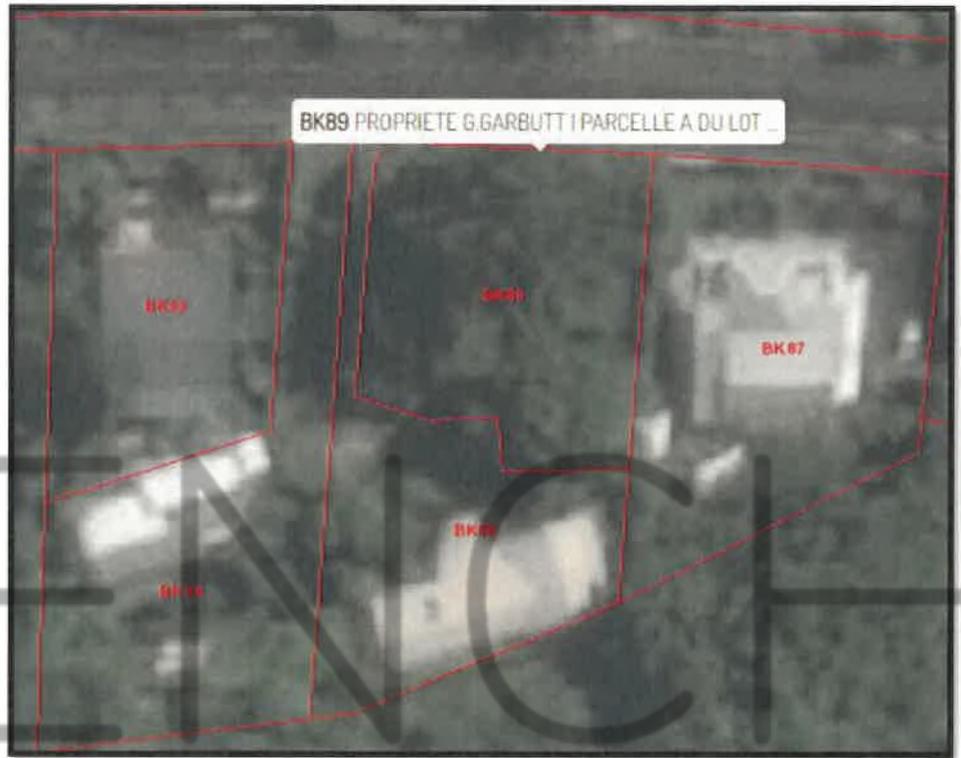
A toutes fins utiles, j'intègre une vue satellite de la parcelle BK 89 téléchargée par mes soins sur le site internet OTIA de la Direction des Affaires Foncières de la POLYNESIE FRANÇAISE.

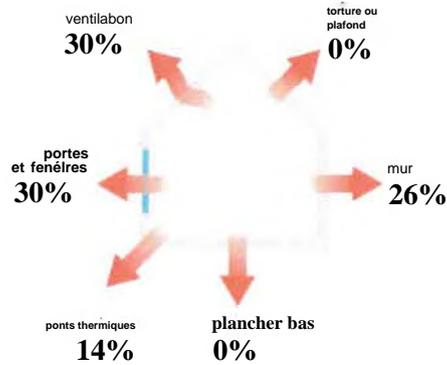
**Schéma des déperditions de chaleur**

**Performance de l'isolation**

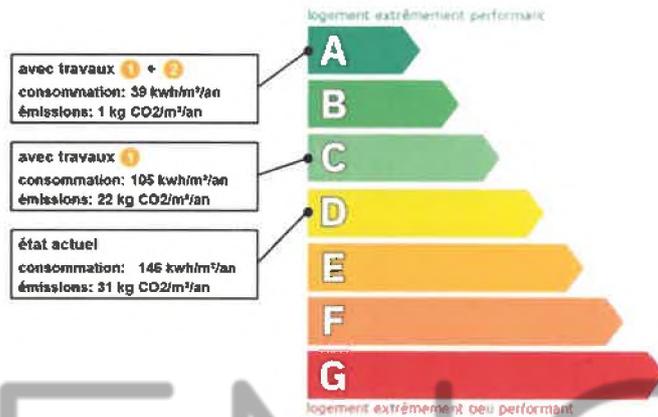
#### Évolution de la performance après travaux

lot	description	performance recommandée
Mur	Isolation des murs par l'intérieur. Avant d'isoler un mur, vérifier qu'il ne présente aucune trace d'humidité.	R > 4,5 m <sup>2</sup> .K/W
s Chauffage	Mettre à jour le système d'intermittence f régulation (programmeur, robinets thermostatique, isolation réseau)	
Eu Eau chaude sanitaire	Système actualisé en même temps que le chauffage

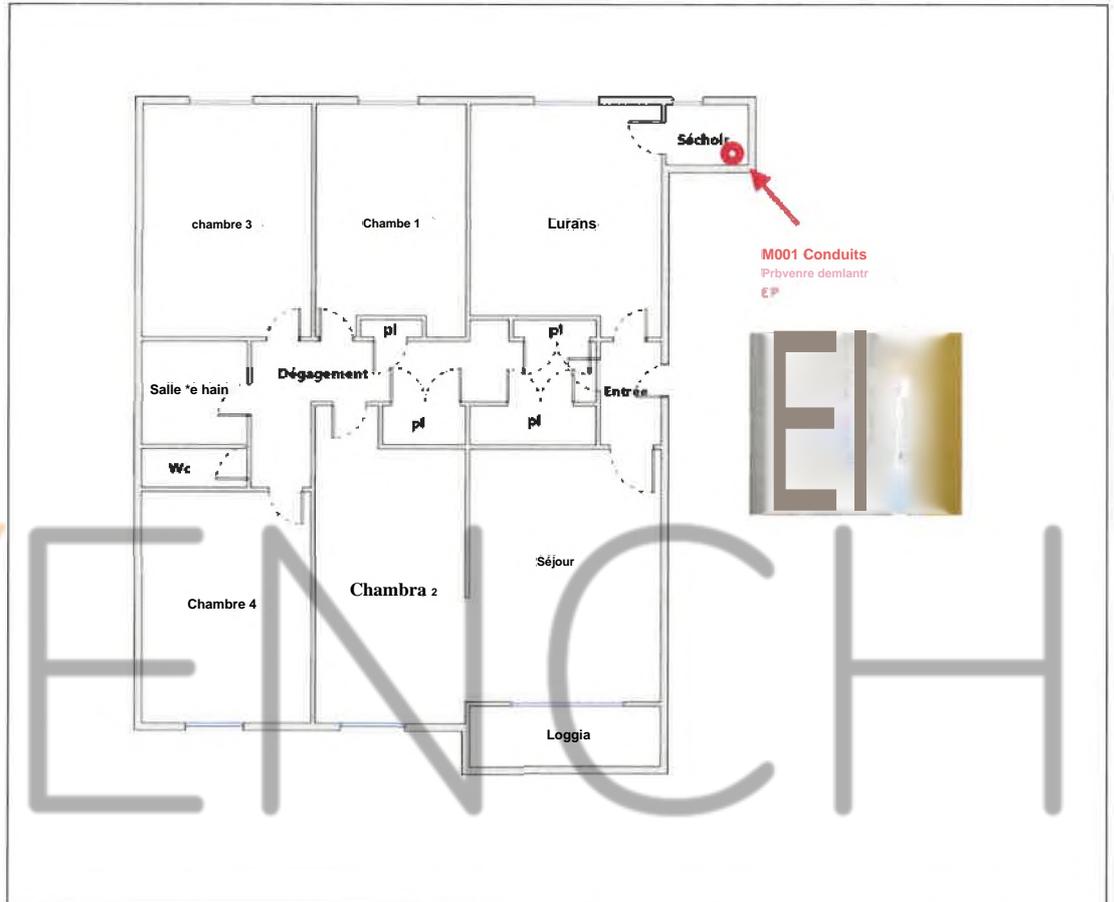
7.1- Annexe - Schéma de repérage (non contractuel)

Localisation	Identifiant + Description	conclusion (justification)	État de conservation* et préconisations*	Photo
Séchoir	Identifiant: MOOI Description: Conduits Liste selon annexe, 13-9 du CSP: B	Présence d'amiante (Sur jugement de l'opérateur)	Matériau non dégradé  Résultat EP*  Préconisation : Il est recommandé de réaliser une évaluation périodique.
