CERTIFICAT DE SUPERFICIE PRIVATIVE "LOI CARREZ"

N uméro de dossier : 12173 [REDACTED]
Date du repérage : 24/11/2023

DIAGNOSTIC DE PERFORMANCE ENERGETIQUE

**Rapport de MISSION DE REPERAGE DES MATERIAUX ET PRODUITS
CONTENANT DE L'AMIANTE
CONSTAT ETABLI A L'OCCASION DE LA VENTE D'UN IMMEUBLE BATI
(listes A et B de l'annexe 13-9 du Code de la Santé publique)**

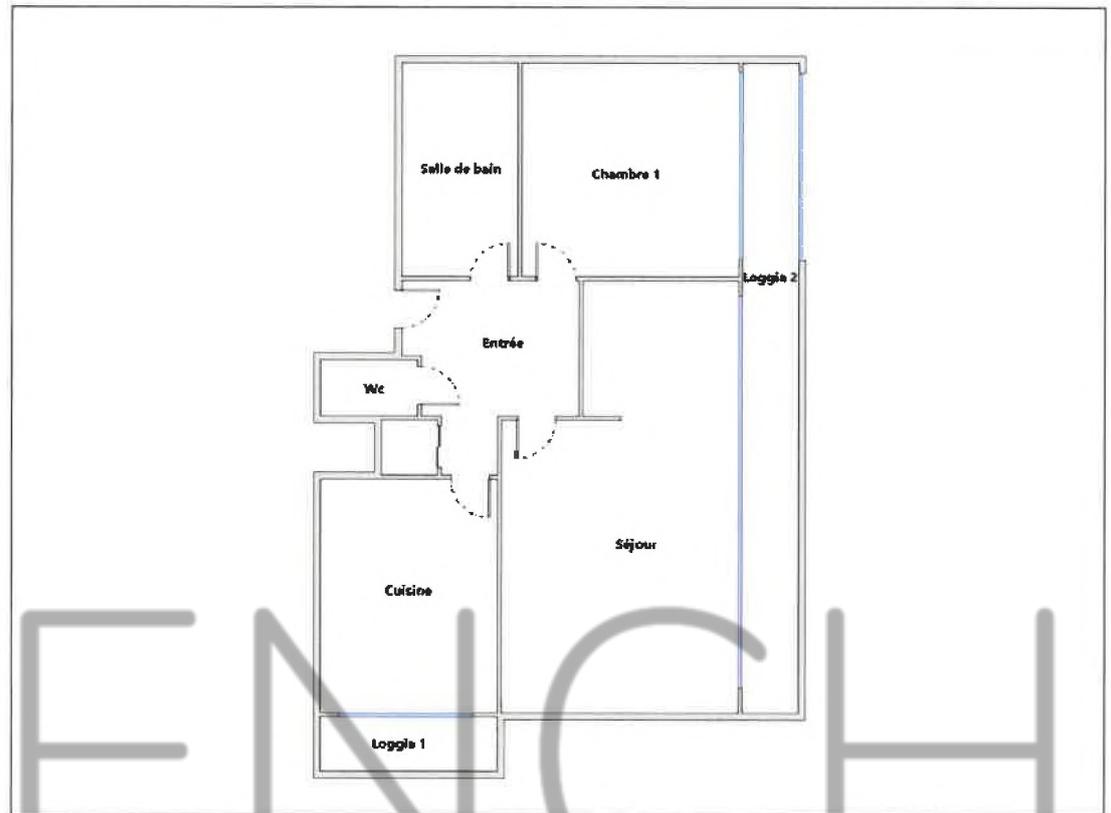
Croquis non contractuel

Parties de l'immeuble bâtis visitées	Superficie privative au sens Carrez	Surface au sol	Motif de non prise en compte
Entrée	5,33	5,33	
We	1,04	1,04	
Chambre 1	10,62	10,62	
Séjour	20,60	20,60	
Cuisine	5,76	5,76	
Salle de bain	3,54	3,54	
Loggia 1	0,00	1,85	Pièce non réglementaire
Loggia 2	0,00	7,47	Pièce non réglementaire
Sous-Sol • Cave 251	0,00	2,99	Pièce non réglementaire

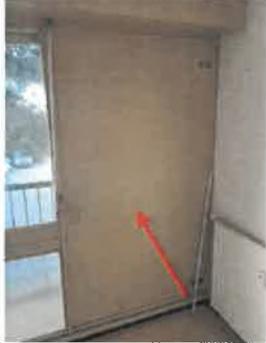
<p>Photo n PhA001 Localisation : Chambre 1 Ouvrage : Parois verticales intérieures Murs. Cloisons en dur et Poteaux (périphériques et intérieurs) Partie d'ouvrage : Revêtements durs (plaques de menuiseries/ Description : Revêtements durs (plaques de menuiseries)</p>

Localisation	Identifiant + Description	Conclusion (justification)	État de conservation** et préconisations*	Photo
Chambre 1	Identifiant: MOOT Description: Revêtements durs (plaques de menuiseries) Liste selon annexe.13-9 du CSP: B	Présence d'amiante (Sur jugement de l'opérateur)	Matériau dégradé (étendue ponctuelle) Résultat EP* Préconisation : Il est recommandé de réaliser une évaluation périodique.
