RAPPORT DE L'ETAT DE L'INSTALLATION INTERIEURE DE GAZ

Numéro de dossier : 12173
 Norme méthodologique employée : AFNOR NF P 45-500 (Juillet 2022)
 Date du repérage : 24/11/2023

A. - Désignation du ou des bâtiments

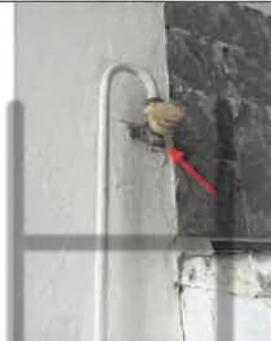
Points de contrôle ⁽³⁾ (selon la norme)	Anomalies observées (A1 ⁽⁴⁾ , A2 ⁽⁵⁾ , DCI ⁽⁶⁾)	Libellé des anomalies et recommandations	Photos
C.7 - 8b Organe de Coupure d'Appareil (OCA)	A2	L'extrémité de l'organe de coupure d'appareil ou de la tuyauterie en attente n'est pas obturée. (Robinet en attente) Remarques : (Cuisine) L'extrémité du robinet en attente n'est pas obturée ; Poser ou faire poser un bouchon par un installateur gaz qualifié sur l'extrémité du robinet Risque(s) constaté(s) : Dégagement de gaz et donc un risque d'explosion

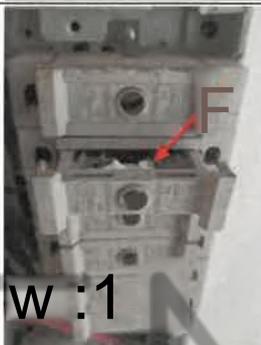
Photo PhEle003

Libellé de l'anomalie : B83 b L'installation comporte au moins un matériel électrique inadapté à l'usage,

Remarques : Présence de matériel électrique inadapté à l'usage, aluminium présent sur les cartouches fusibles

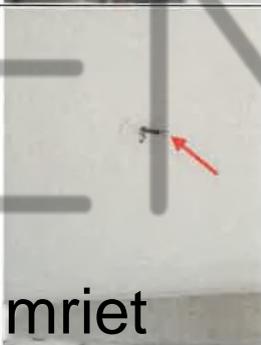
Photo PhEle004

Libellé de l'anomalie : B83 e Au moins un conducteur isolé n'est pas placé sur toute sa longueur dans un conduit, une goulotte ou une plinthe ou une huisserie, en matière isolante ou métallique, jusqu'à sa pénétration dans le matériel électrique qu'il alimente.
