# Dossier Technique Immobilier

Numéro de dossier : -lot-1011/LOGNES/2024/4629  
Date du repérage : 29/12/2023

**Constat amiante avant-vente**  
 **Etat des Risques et Pollutions**

**Diagnostic de Performance Energétique**

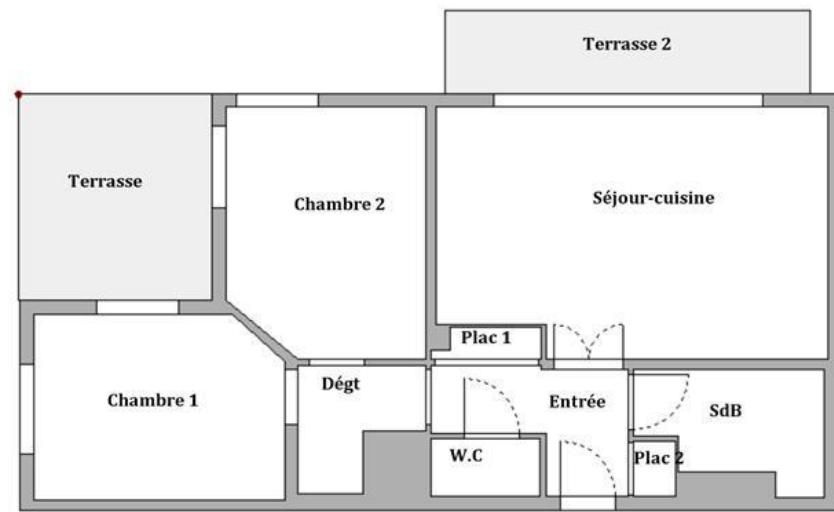
**7.1 - Annexe - Schéma de repérage**

Planche (croquis) de repérage technique effectué par le cabinet : Ariane Environnement, auteur : RIBEIRO Rui  
Dossier n° -lot-1011/LOGNES/2024/4629 du 29/12/2023

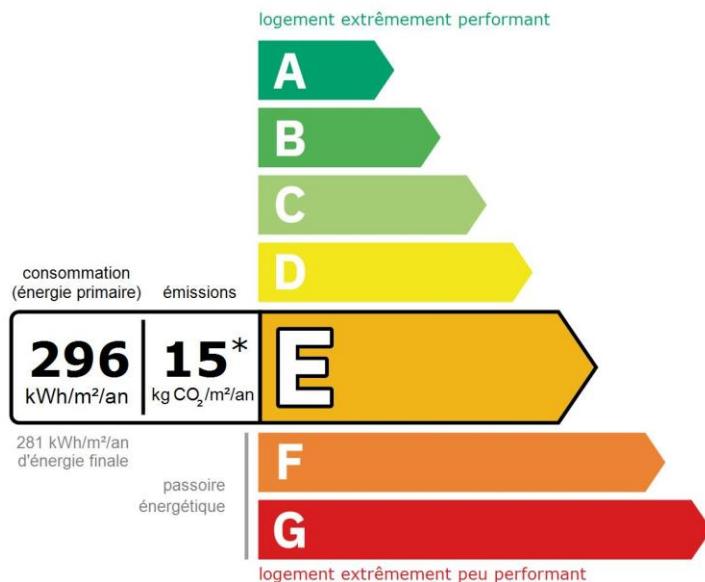
## Performance énergétique et climatique

Le niveau de consommation énergétique dépend de l'isolation du logement et de la performance des équipements.  
Pour l'améliorer, voir pages 4 à 6

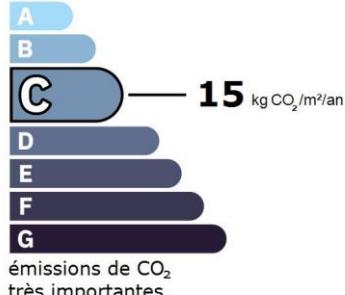
Ce logement émet 836 kg de CO<sub>2</sub> par an, soit l'équivalent de 4 334 km parcourus en voiture.

Le niveau d'émissions dépend principalement des types d'énergies utilisées (bois, électricité, gaz, fioul, etc.)

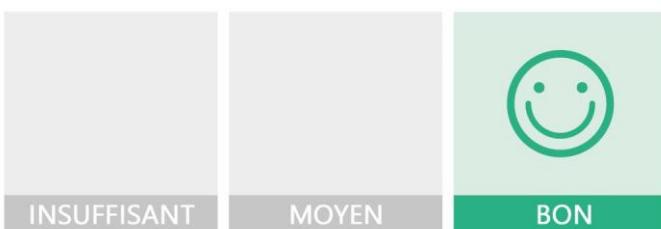
## Confort d'été (hors climatisation)\*

Les caractéristiques de votre logement améliorant le confort d'été :

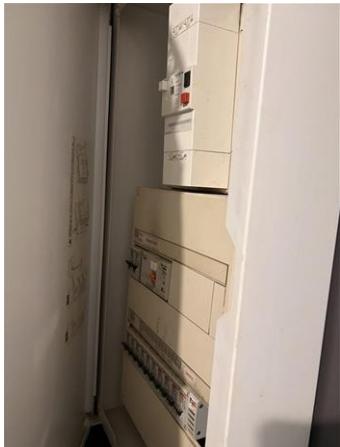
Photo du tableau électrique
