## Dossier Technique Immobilier

Numéro de dossier : -lot-1048/LOGNES/2024/4630  
Date du repérage : 02/01/2024

Adresse : .....**57, rue de la Tour d'Auvergne**

Commune : .....**77185 LOGNES**

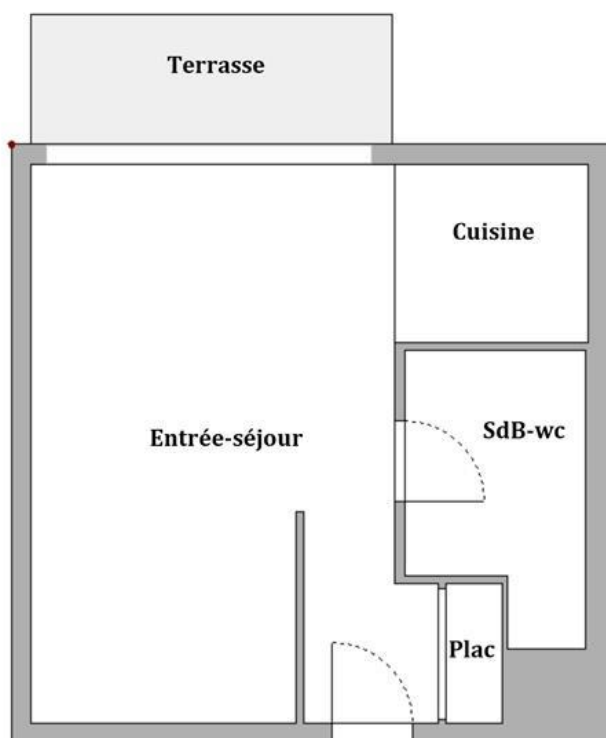
**7.1 - Annexe - Schéma de repérage**

**Planche (croquis) de repérage technique effectué par le cabinet : Ariane Environnement, auteur : RIBEIRO Rui**  
**Dossier n° -lot-1048/LOGNES/2024/4630 du 02/01/2024**

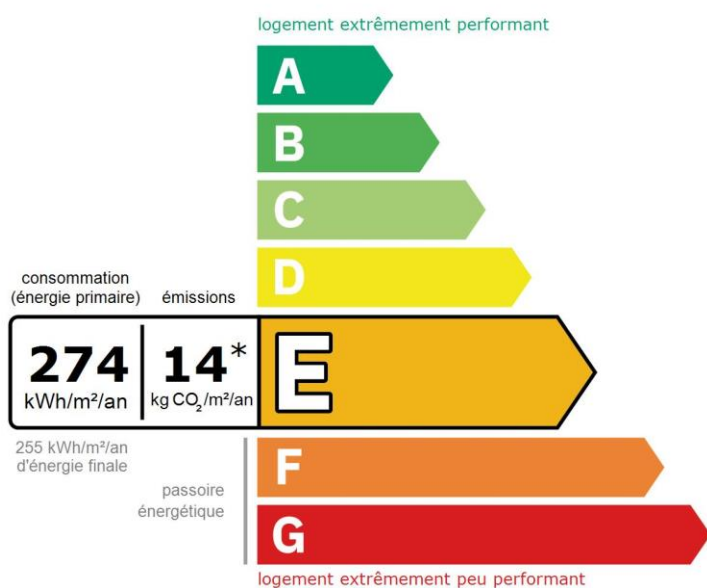
## Performance énergétique et climatique

Le niveau de consommation énergétique dépend de l'isolation du logement et de la performance des équipements.  
Pour l'améliorer, voir pages 4 à 6

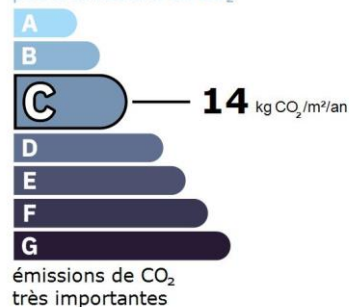
Ce logement émet 424 kg de CO₂ par an, soit l'équivalent de 2 198 km parcourus en voiture.

Le niveau d'émissions dépend principalement des types d'énergies utilisées (bois, électricité, gaz, fioul, etc.)

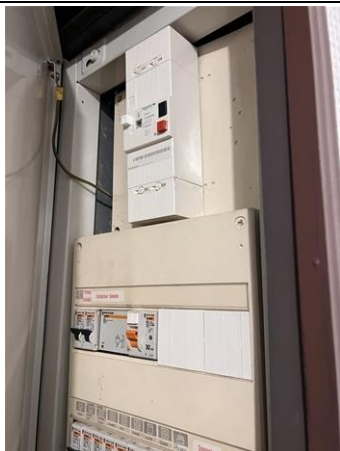
| | Prestations | Conclusion |
|--|---|---|
| | Électricité | L'installation intérieure d'électricité ne comporte aucune anomalie |

Photo du tableau électrique
