CAHIER DES CONDITIONS DE VENTE

Une maison individuelle à usage d'habitation sise COMMUNE DE AVESNES LES AUBERT (NORD) 102 rue Henri Barbusse cadastrée :

Section	Numéro	Lieudit	Contenance		
			ha	a	ca
C	1042	102 rue Henri Barbusse		5	06

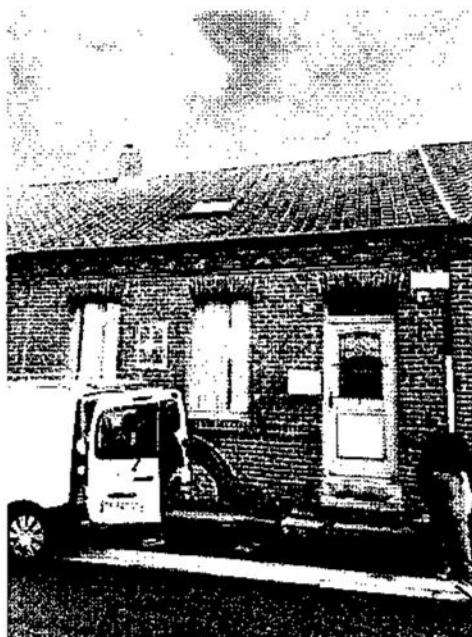
Immeuble de construction en briques couverture en tuiles.

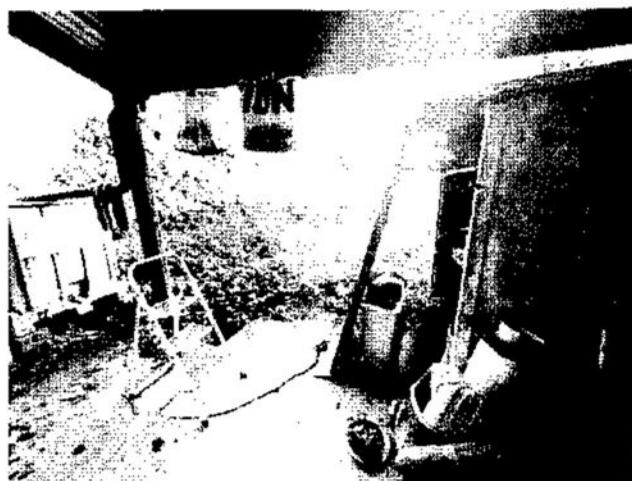
***Extérieur :**

On note la présence d'un auvent de structure en bois, tôles bac acier.
On note la présence d'une terrasse cimentée.
Le terrain est à l'état d'abandon complet.

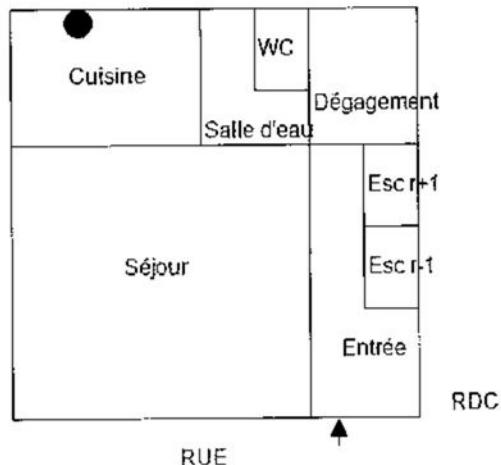
N° dossier : 38796 11.10.24	Adresse de l'immeuble : 102 rue Henri Barbusse 59129 AVEGNES-LES-AUBERT	
N° planche : 1/2	Version : 0	Type : Croquis
Origine du plan : Cabinet de diagnostics	Bâtiment – Niveau :	Croquis N°1

N° Local	Local	Etagé	Elément	Zone	Matériau / Produit	Liste	Critère(s) ayant permis de conclure	Etat de dégradation	Photo
2	Cuisine	RDC	Conduit de cheminée	Toiture	Amiante ciment	B	Jugement personnel	Matériaux non dégradés

CONDUIT DE CHEMINEE
EN AMIANTECIMENT

N° Local	Local / Partie d'immeuble	Etage	Elément	Zone	Matériau / Produit	Liste	Hors champ et investigation	Présence	Critère(s) ayant permis de conclure	Etat de dégradation	Obligation / Préconisation
2	Cuisine	RDC	Conduit de cheminée	Toiture	Amianto ciment	B	A	Jugement personnel	MND	EP

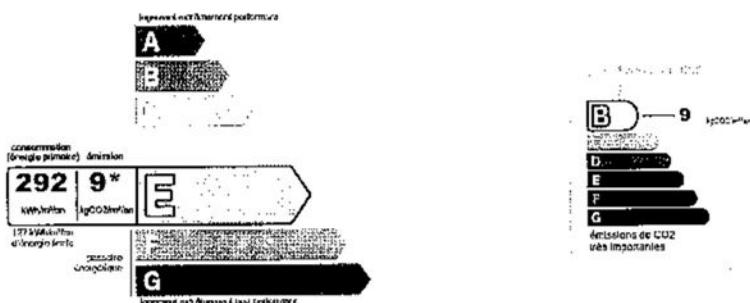
Le niveau de consommation énergétique dépend de l'isolation du logement et de la performance des équipements.

Ce logement émet 856 kg de CO₂ par an, soit l'équivalent de 2880 km parcourus en voiture. Le niveau d'émissions dépend principalement des types d'énergies utilisées (bois, électricité, gaz, fioul, etc.).
