## PROCES VERBAL DE DESCRIPTION

**L'AN DEUX MILLE VINGT-TROIS ET LE VINGT-TROIS MAI**  
**A 14 H 30**  
**Durée : 1h35**

## Dossier Technique Immobilier

## Rapport de mission de repérage des matériaux et produits contenant de l'amiante pour l'établissement du constat établi à l'occasion de la vente d'un immeuble bâti (Listes A et B de l'annexe 13-9 du Code de la Santé publique)

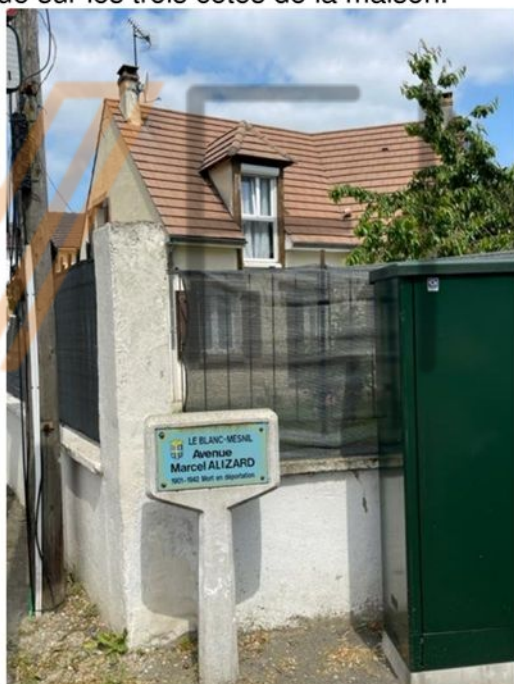
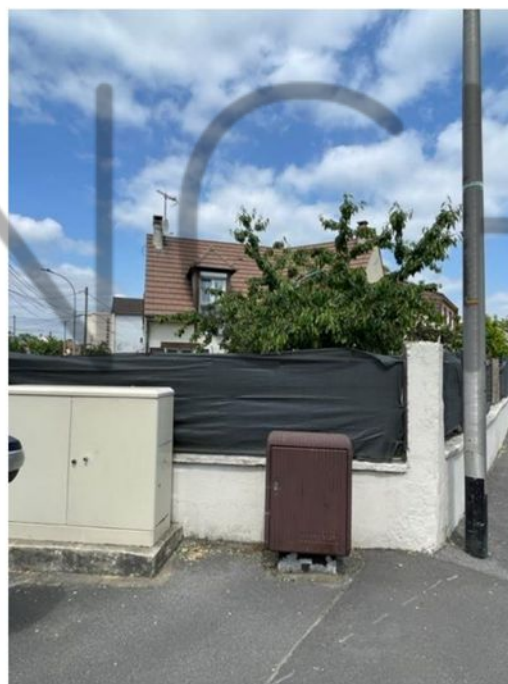
Il est possible d'accéder à la parcelle par une porte en bois située sur l'avenue Aristide Briand et également par la porte située avenue Marcel Alizard qui constitue la porte principale d'accès.

Le pavillon est à l'angle de l'avenue Aristide Briand et de l'avenue Marcel Alizard et le jardin est situé sur les trois côtés de la maison.

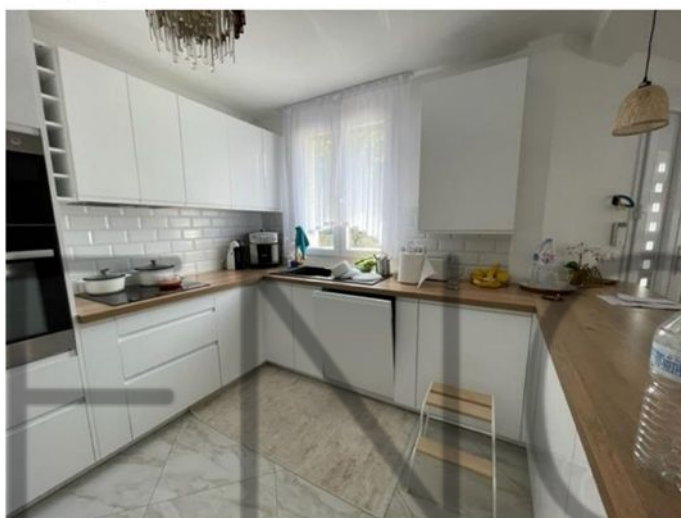
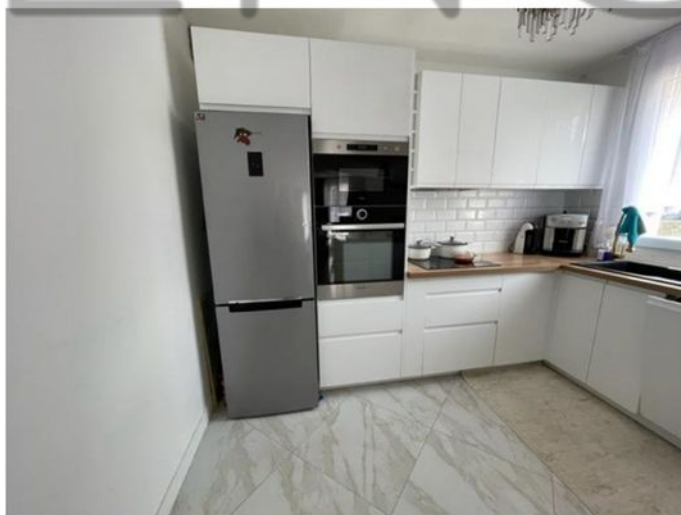
Le plafond est recouvert de peinture à l'état neuf.

La pièce prend jour par une fenêtre à deux battants, équipée de montants en PVC et de double vitrage, elle est équipée de volets en bois.

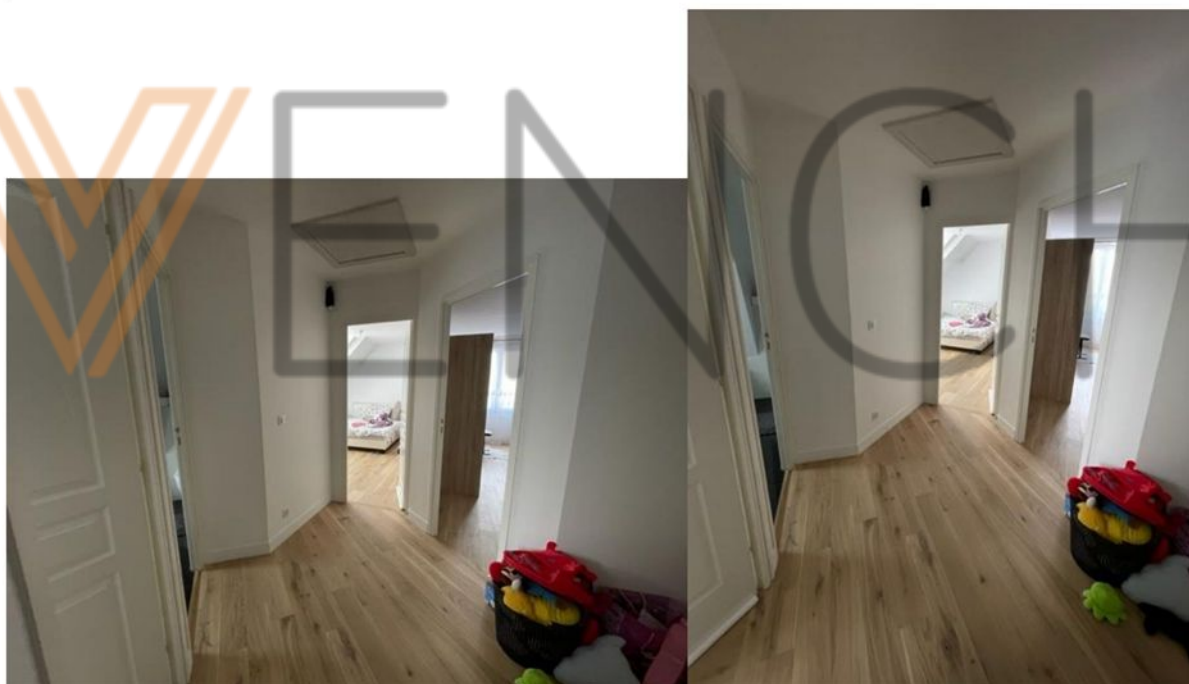
Les murs sont recouverts de peinture à l'état neuf.

Le plafond est recouvert de peinture à l'état neuf. Je peux voir la présence d'une trappe permettant d'accéder aux combles.

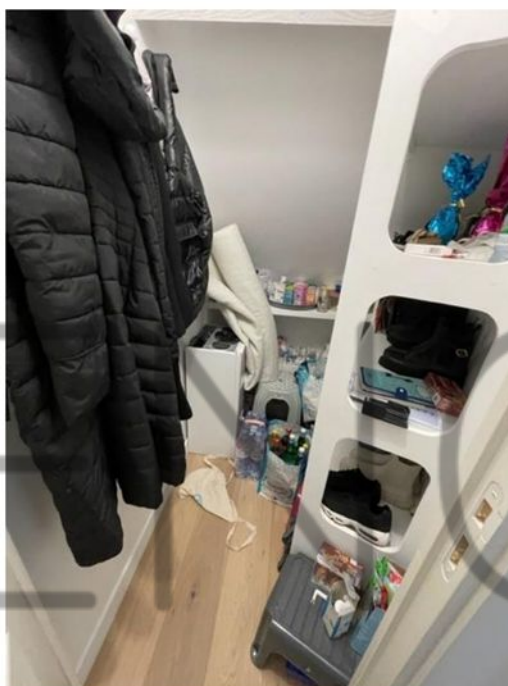
Le plafond situé sous la pente du toit est recouvert de peinture à l'état neuf.

La pièce est aveugle.

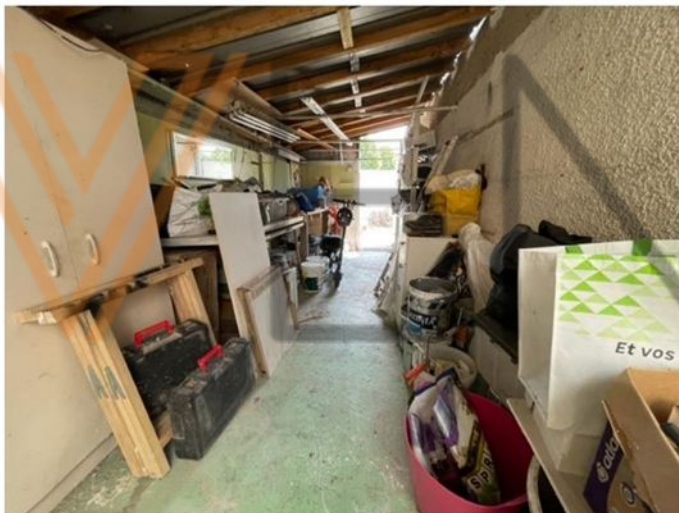
Le toit est constitué de poutres en bois et de bardage métallique ou translucide.

Il fait le tour de la maison par le fond de la parcelle.

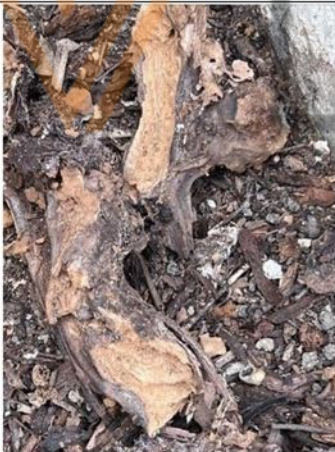
**Photo n° PhTer001**  
**Localisation :** Parties extérieures  
**Ouvrage :** Débris de végétaux  
**Parasite :** Présence d'indices d'infestation d'autres agents de dégradation biologique du bois, Type non spécifié  
**Indices :** dégradation du bois, présence de vermoulure (dégradation(s) importante(s), présence étendue)
