Résumé de l'expertise n° 25010601

Désignation du ou des bâtiments	
Adresse :	65 rue Sainte-Anne 75002 PARIS
	5e étage droite, Lots numéros 44,45
Périmètre de repérage :	Toutes parties accessibles sans démontage ni destruction

Certificat de superficie de la partie privative

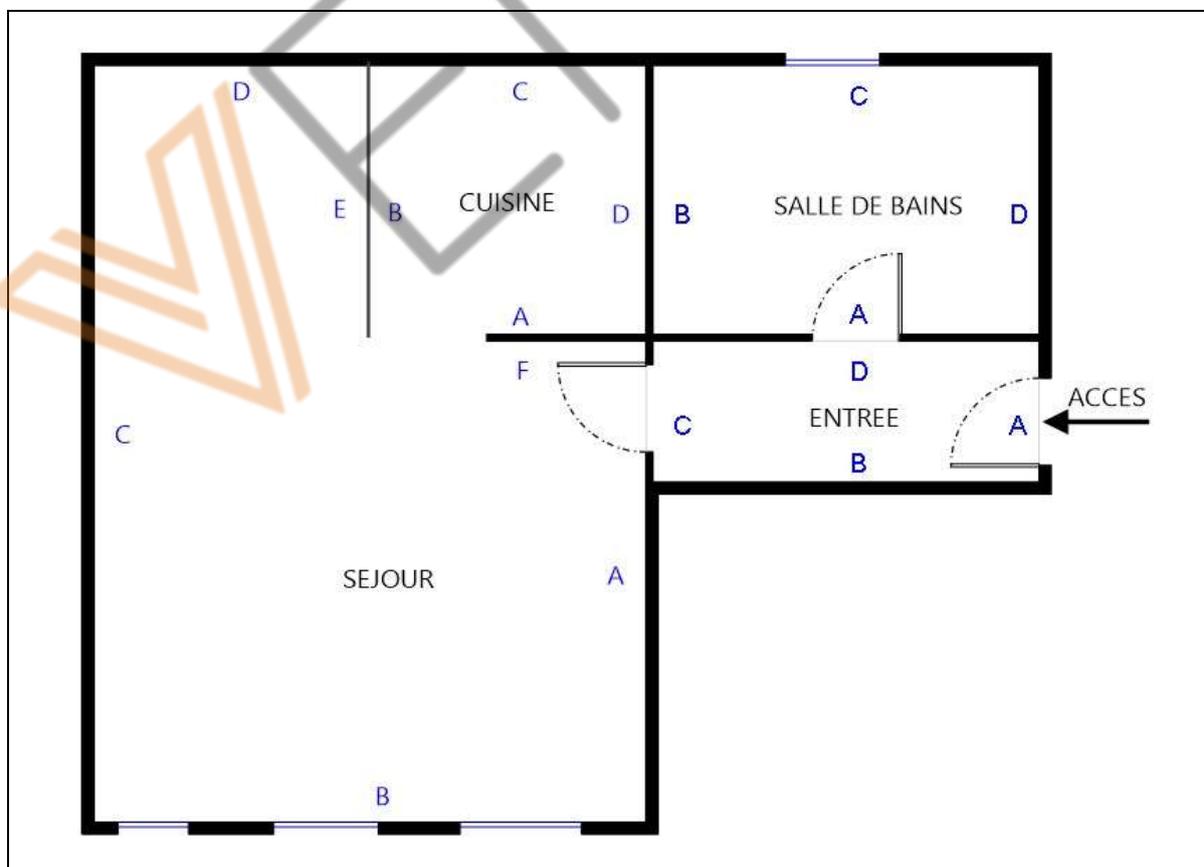
Localisation des mesures sur croquis de repérage

N°	Zone	Unité de diagnostic	Substrat	Revêtement apparent	Mesure (mg/cm²)	Nature de la dégradation	Classement UD	Observation
2	A	Mur (partie basse)	Plâtre	Peinture	8,13	Etat d'usage (Traces de chocs)	2	
3	B	Mur (partie basse)	Plâtre	Peinture	2,43	Etat d'usage (Traces de chocs)	2	
4	C	Mur (partie basse)	Plâtre	Peinture	3,9	Etat d'usage (Traces de chocs)	2	
5	D	Mur (partie basse)	Plâtre	Peinture	5,04	Etat d'usage (Traces de chocs)	2	
-		Plafond (Non mesurée)	lambris bois		-		NM	Absence de revêtement
-		Porte (Non mesurée)	Bois		-		NM	Absence de revêtement

N°	Zone	Unité de diagnostic	Substrat	Revêtement apparent	Mesure (mg/cm²)	Nature de la dégradation	Classement UD	Observation
6	A	Mur (partie basse)	Plâtre	Peinture	3,3	Etat d'usage (Traces de chocs)	2	
7	B	Mur (partie basse)	Plâtre	Peinture	7,46	Etat d'usage (Traces de chocs)	2	
8	C	Mur (partie basse)	Plâtre	Peinture	5,18	Etat d'usage (Traces de chocs)	2	
9	D	Mur (partie basse)	Plâtre	Peinture	5,51	Etat d'usage (Traces de chocs)	2	
10	E	Mur (au centre)	Plâtre	Peinture	0,39		0	
11					0,24			
12					0,23			
13	F	Mur (partie basse)	Bois	Peinture	8,8	Etat d'usage (Traces de chocs)	2	
14		Plafond (mesure 2)	Plâtre	Peinture	0,01		0	
15					0,01			
16		Plinthes (mesure 2)	Bois	Peinture	0,01		0	
17					0,01			
18		Fenêtre 1 intérieure (huisserie)	Bois	Peinture	0,01		0	
19					0,01			
20		Fenêtre 1 extérieure (huisserie)	Bois	Peinture	0,01		0	
21					0,01			
22		Porte (huisserie)	Bois	Vernis	0,01		0	
23					0,01

N°	Zone	Unité de diagnostic	Substrat	Revêtement apparent	Mesure (mg/cm²)	Nature de la dégradation	Classement UD	Observation
24	A	Mur (partie haute)	Plâtre	dalles de sol plastiques	0,28		0	
25					0,62			
26	B	Mur (partie haute)	Plâtre	dalles de sol plastiques	0,01		0	
27					0,05			
28	C	Mur (partie haute)	Plâtre	dalles de sol plastiques	0,18		0	
29					0,39			
30	D	Mur (partie haute)	Plâtre	dalles de sol plastiques	0,46		0	
31					0,14			
32		Plafond (mesure 2)	Plâtre	Peinture	0,01		0	
33		Plinthes (Non mesurée)	Bois		-		NM	Absence de revêtement

N°	Zone	Unité de diagnostic	Substrat	Revêtement apparent	Mesure (mg/cm²)	Nature de la dégradation	Classement UD	Observation
-	A	Mur (Non mesurée)	Plâtre	faïence	-		NM	Partie non visée par la réglementation
-	B	Mur (Non mesurée)	Plâtre	faïence	-		NM	Partie non visée par la réglementation
-	C	Mur (Non mesurée)	Plâtre	faïence	-		NM	Partie non visée par la réglementation
-	D	Mur (Non mesurée)	Plâtre	faïence	-		NM	Partie non visée par la réglementation
34		Plafond (mesure 2)	Plâtre	Peinture	0,01		0	
35					0,01			
36		Fenêtre intérieure (huisserie)	Bois	Vernis	0,01		0	
37					0,01			
38		Fenêtre extérieure (huisserie)	Bois	Vernis	0,01		0	
39					0,01			
40		Porte (huisserie)	Bois	Vernis	0,01		0	
41					0,01

Du fait de la présence de revêtements contenant du plomb au-delà des seuils en vigueur et de la nature des dégradations constatées (non dégradé, non visible, état d'usage) sur certaines unités de diagnostic, le propriétaire doit veiller à l'entretien des revêtements recouvrant les unités de diagnostic de classe 1 et 2, afin d'éviter leur dégradation future.
