Attestation de surface habitable

Numéro de dossier : HUIS_38333_XXXXXX_lilas12SL
Date du repérage : 12/09/2022
Heure d'arrivée : 09 h 45
Durée du repérage : 02 h 20

Localisation du ou des bâtiments :
Département : **Deux-Sèvres**
Adresse : **2 Allée des Lilas**
 logement 12
Commune : **79130 SECONDIGNY**
 Section cadastrale AB, Parcellle(s) n°
 413
Désignation et situation du ou des lot(s) de copropriété :
LOGEMENT 12, Lot numéro Non
communiqué

DPE Diagnostic de performance énergétique (logement)

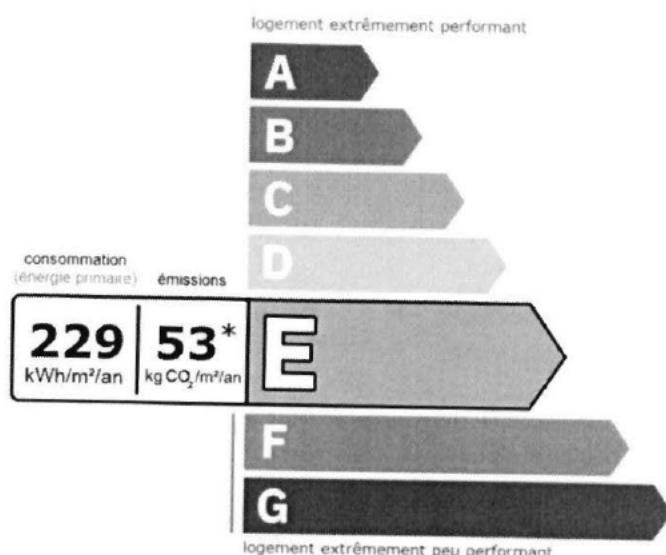
Le niveau de consommation énergétique dépend de l'isolation du logement et de la performance des équipements.
Pour l'améliorer, voir pages 4 à 6

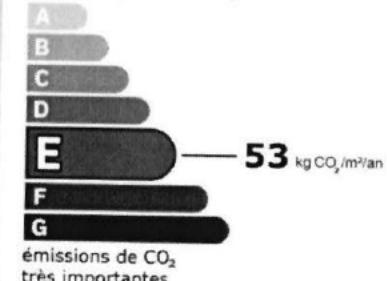
Ce logement émet 4 777 kg de CO₂ par an, soit l'équivalent de 24 751 km parcourus en voiture.

Le niveau d'émissions dépend principalement des types d'énergies utilisées (bois, électricité, gaz, fioul, etc.)

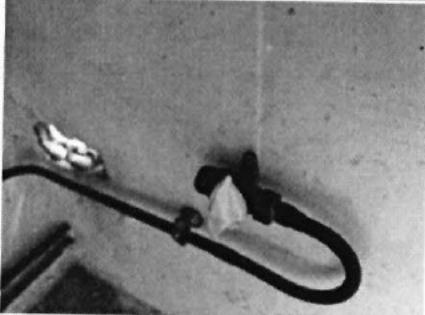
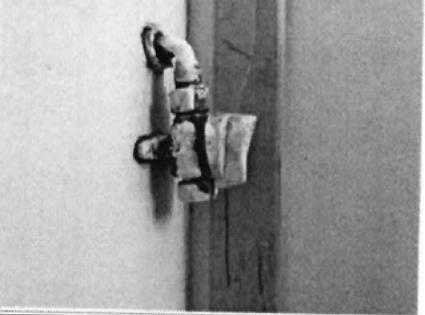
<p>Photo n° PhGaz001 Localisation : Appartement - Cuisine Robinet en attente</p>

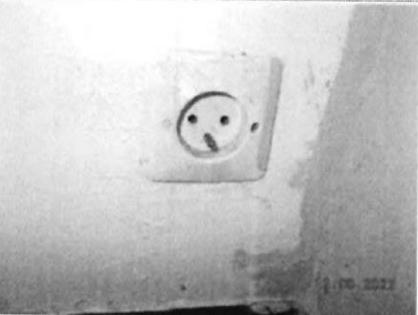
<p>Photo PhEle008 Libellé de l'information complémentaire : B11 b2 Au moins un socle de prise de courant n'est pas de type à obturateur Remarques : Présence de socles de prises non équipés d'obturateur ; Faire intervenir un électricien qualifié afin de remplacer les socles de prises non équipés d'obturateur par des socles de prises à obturateur (Appart)</p>

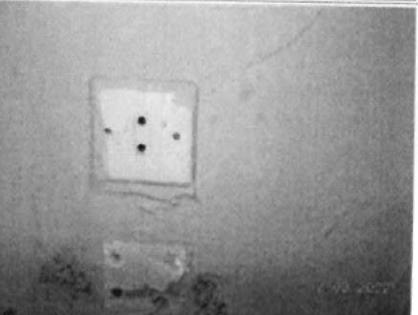
<p>Photo PhEle009 Libellé de l'information complémentaire : B11 c2 Au moins un socle de prise de courant ne possède pas un puits de 15 mm. Remarques : Présence de socles de prises non munis de puit de 15 mm (Appart)</p>
