# Dossier de Diagnostic Technique

Numéro de dossier :  
**HUIS\_38333\_** [REDACTED]  
**4GendarmeriePC**  
Date du repérage : **12/09/2022**

Localisation du ou des bâtiments :  
Département : ... **Deux-Sèvres**  
Adresse : ..... **2 - 4 Rue de la Gendarmerie**  
Commune : ..... **79130 SECONDIGNY**  
Section cadastrale AB, Parcelle(s) n°  
**410 411 412**

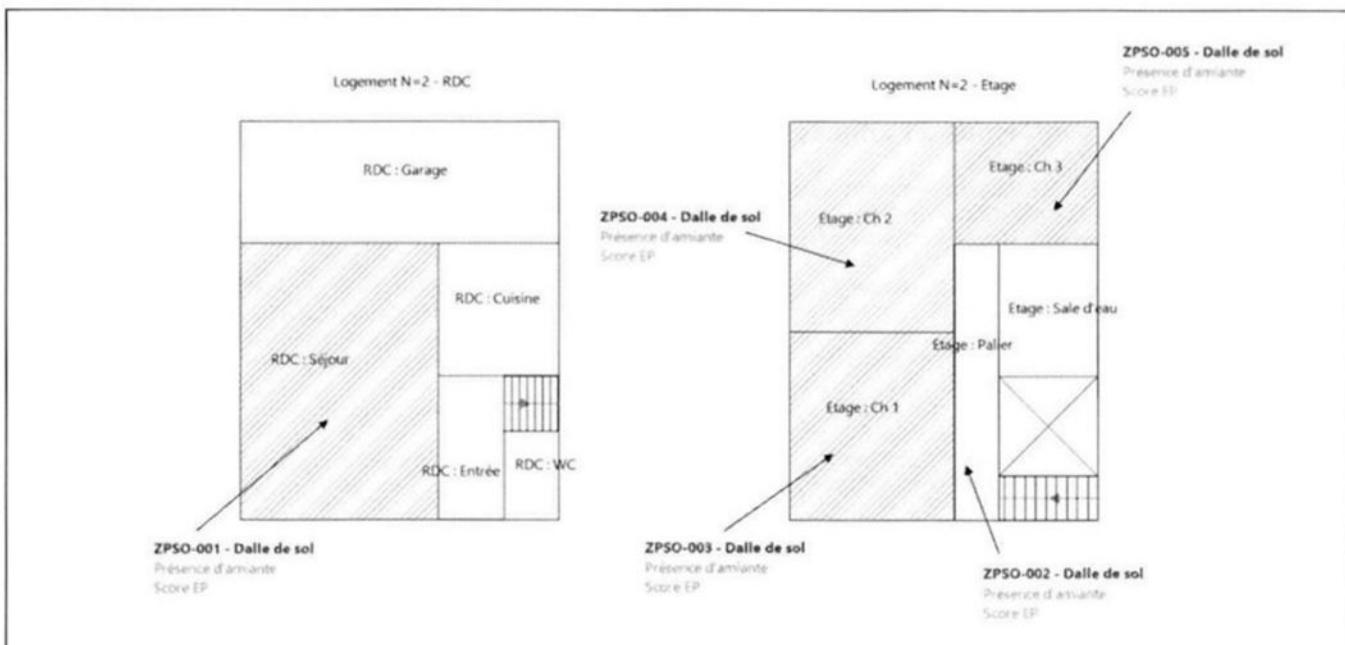
**7.1 - Annexe - Schéma de repérage**

**Planche (croquis) de repérage technique effectué par le cabinet : SARL EXPRESS DIAGNOSTICS, auteur : Mr PRUNIER**  
**Christophe**

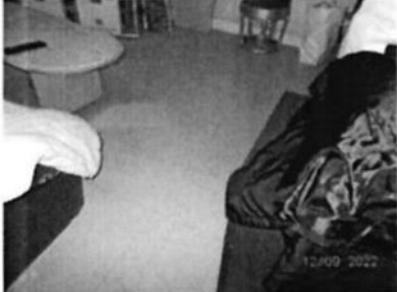
<b>Logement N=2 - RDC : Séjour</b>	<p>Identifiant: ZPSO-001  <u>Description:</u> Dalle de sol  <u>Composant de la construction:</u> 5 - Planchers et planchers techniques - Revêtements de sols  <u>Partie à sonder:</u> Dalle de sol  <u>Liste selon annexe.13-9 du CSP:</u> B  <u>Localisation sur croquis:</u> ZPSO-001  <u>Sondage:</u> Visuel</p>	Présence d'amiante (sur jugement de l'opérateur)	<p>Matériau dégradé (étendue ponctuelle)</p> <p><b>Résultat</b> EP**  <b>Préconisation :</b>  Il est recommandé de réaliser une évaluation périodique.</p>

<p>Photo n° PhA001 Localisation : Logement N=2 - RDC : Séjour Ouvrage : 5 - Planchers et planchers techniques - Revêtements de sols Partie d'ouvrage : Dalle de sol Description : Dalle de sol Localisation sur croquis : ZPSO-001</p>

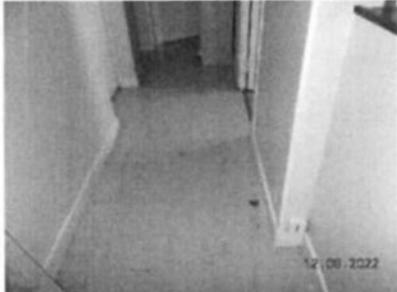
<b>Logement N=2 - Etage : Palier</b>	<p>Identifiant: ZPSO-002  <u>Description:</u> Dalle de sol  <u>Composant de la construction:</u> 5 - Planchers et planchers techniques - Revêtements de sols  <u>Partie à sonder:</u> Dalle de sol  <u>Liste selon annexe.13-9 du CSP:</u> B  <u>Localisation sur croquis:</u> ZPSO-002  <u>Sondage:</u> Visuel</p>	Présence d'amiante (sur jugement de l'opérateur)	<p>Matériau dégradé (étendue ponctuelle)</p> <p><b>Résultat</b> EP**  <b>Préconisation :</b>  Il est recommandé de réaliser une évaluation périodique.</p>

<p>Photo n° PhA002 Localisation : Logement N=2 - Etage : Palier Ouvrage : 5 - Planchers et planchers techniques - Revêtements de sols Partie d'ouvrage : Dalle de sol Description : Dalle de sol Localisation sur croquis : ZPSO-002</p>

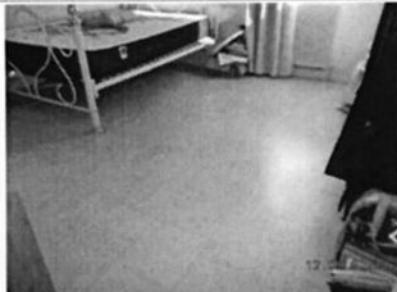
<b>Logement N=2 - Etage : Ch 1</b>	<p>Identifiant: ZPSO-003  <u>Description:</u> Dalle de sol  <u>Composant de la construction:</u> 5 - Planchers et planchers techniques - Revêtements de sols  <u>Partie à sonder:</u> Dalle de sol  <u>Liste selon annexe.13-9 du CSP:</u> B  <u>Localisation sur croquis:</u> ZPSO-003  <u>Sondage:</u> Visuel</p>	Présence d'amiante (sur jugement de l'opérateur)	<p>Matériau dégradé (étendue ponctuelle)</p> <p><b>Résultat</b> EP**  <b>Préconisation :</b>  Il est recommandé de réaliser une évaluation périodique.</p>

<p>Photo n° PhA003 Localisation : Logement N=2 - Etage : Ch 1 Ouvrage : 5 - Planchers et planchers techniques - Revêtements de sols Partie d'ouvrage : Dalle de sol Description : Dalle de sol Localisation sur croquis : ZPSO-003</p>

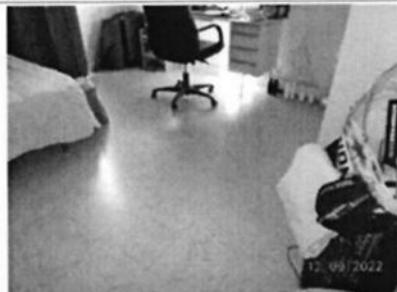
Localisation	Identifiant + Description	Conclusion (justification)	Etat de conservation** et préconisations*	Photo
<b>Logement N=2 - Etage : Ch 2</b>	<p><u>Identifiant:</u> ZPSO-004  <u>Description:</u> Dalle de sol  <u>Composant de la construction:</u> 5  - Planchers et planchers techniques - Revêtements de sols  <u>Partie à sonder:</u> Dalle de sol  <u>Liste selon annexe.13-9 du CSP:</u> B  <u>Localisation sur croquis:</u> ZPSO-004  <u>Sondage:</u> Visuel</p>	Présence d'amiante (sur jugement de l'opérateur)	<p>Matériau dégradé (étendue ponctuelle)</p> <p><b>Résultat</b> EP**</p> <p><b>Préconisation :</b> Il est recommandé de réaliser une évaluation périodique.</p>	
<b>Logement N=2 - Etage : Ch 3</b>	<p><u>Identifiant:</u> ZPSO-005  <u>Description:</u> Dalle de sol  <u>Composant de la construction:</u> 5  - Planchers et planchers techniques - Revêtements de sols  <u>Partie à sonder:</u> Dalle de sol  <u>Liste selon annexe.13-9 du CSP:</u> B  <u>Localisation sur croquis:</u> ZPSO-005  <u>Sondage:</u> Visuel</p>	Présence d'amiante (sur jugement de l'opérateur)	<p>Matériau dégradé (étendue ponctuelle)</p> <p><b>Résultat</b> EP**</p> <p><b>Préconisation :</b> Il est recommandé de réaliser une évaluation périodique.</p>

<p>Photo n° PhA004 Localisation : Logement N=2 - Etage : Ch 2 Ouvrage : 5 - Planchers et planchers techniques - Revêtements de sols Partie d'ouvrage : Dalle de sol Description : Dalle de sol Localisation sur croquis : ZPSO-004</p>

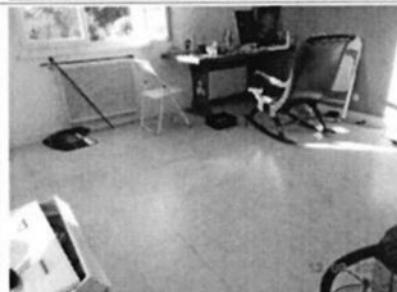
<p>Photo n° PhA005 Localisation : Logement N=2 - Etage : Ch 3 Ouvrage : 5 - Planchers et planchers techniques - Revêtements de sols Partie d'ouvrage : Dalle de sol Description : Dalle de sol Localisation sur croquis : ZPSO-005</p>

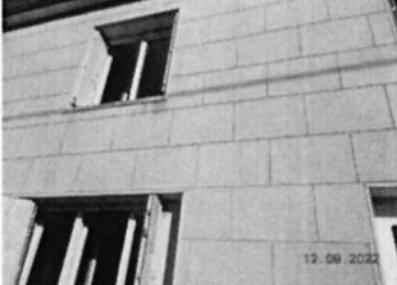
Localisation	Identifiant + Description	Conclusion (justification)	Etat de conservation** et préconisations*	Photo
<b>Immeuble</b>	<p>Identifiant: ZPSO-006  <u>Description:</u> Bac en fibres-ciment  <u>Composant de la construction:</u> 2 - Parois verticales extérieures et Façades - Façades légères, murs rideaux, bardages, panneaux sandwich  <u>Partie à sonder:</u> Bac en fibres-ciment  <u>Liste selon annexe.13-9 du CSP:</u> B  <u>Localisation sur croquis:</u> ZPSO-006  <u>Sondage:</u> Sonore; Visuel</p>	Présence d'amiante (sur jugement de l'opérateur)	<p>Matériau dégradé (étendue ponctuelle)</p> <p><b>Résultat</b> EP**  <b>Préconisation :</b>  Il est recommandé de réaliser une évaluation périodique.</p>

<p>Photo n° PhA006 Localisation : Immeuble Ouvrage : 2 - Parois verticales extérieures et Façades - Façades légères, murs rideaux, bardages, panneaux sandwich Partie d'ouvrage : Bac en fibres-ciment Description : Bac en fibres-ciment Localisation sur croquis : ZPSO-006</p>

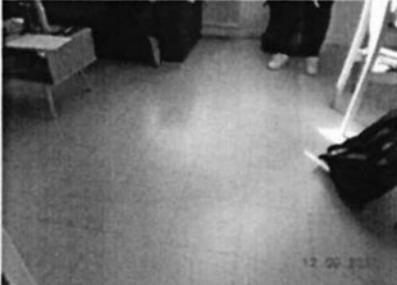
<b>Logement N= 4 - RDC : Séjour</b>	<p><u>Identifiant:</u> ZPSO-007  <u>Description:</u> Dalle de sol  <u>Composant de la construction:</u> 5  - Planchers et planchers techniques - Revêtements de sols  <u>Partie à sonder:</u> Dalle de sol  <u>Liste selon annexe.13-9 du CSP:</u> B  <u>Localisation sur croquis:</u> ZPSO-007  <u>Sondage:</u> Visuel</p>	Présence d'amiante (sur jugement de l'opérateur)	<p>Matériau dégradé (étendue ponctuelle)</p> <p><b>Résultat</b> EP**</p> <p><b>Préconisation :</b> Il est recommandé de réaliser une évaluation périodique.</p>	
<b>Logement N= 4 - Etage : Palier</b>	<p><u>Identifiant:</u> ZPSO-008  <u>Description:</u> Dalle de sol  <u>Composant de la construction:</u> 5  - Planchers et planchers techniques - Revêtements de sols  <u>Partie à sonder:</u> Dalle de sol  <u>Liste selon annexe.13-9 du CSP:</u> B  <u>Localisation sur croquis:</u> ZPSO-008  <u>Sondage:</u> Visuel</p>	Présence d'amiante (sur jugement de l'opérateur)	<p>Matériau dégradé (étendue ponctuelle)</p> <p><b>Résultat</b> EP**</p> <p><b>Préconisation :</b> Il est recommandé de réaliser une évaluation périodique.</p>

<p>Photo n° PhA007 Localisation : Logement N= 4 - RDC : Séjour Ouvrage : 5 - Planchers et planchers techniques - Revêtements de sols Partie d'ouvrage : Dalle de sol Description : Dalle de sol Localisation sur croquis : ZPSO-007</p>

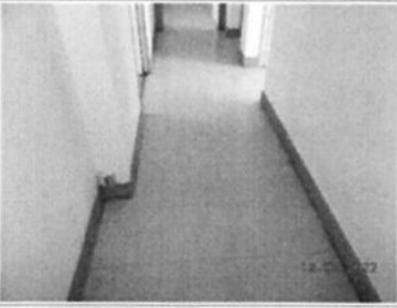
<p>Photo n° PhA008 Localisation : Logement N= 4 - Etage : Palier Ouvrage : 5 - Planchers et planchers techniques - Revêtements de sols Partie d'ouvrage : Dalle de sol Description : Dalle de sol Localisation sur croquis : ZPSO-008</p>

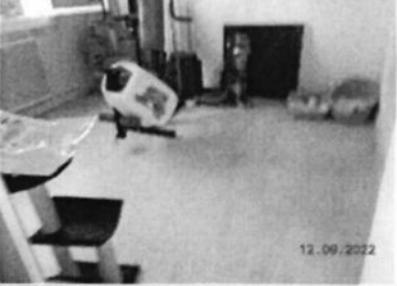
<p>Photo n° PhA009 Localisation : Logement N= 4 - Etage : CH 1 Ouvrage : 5 - Planchers et planchers techniques - Revêtements de sols Partie d'ouvrage : Dalle de sol Description : Dalle de sol Localisation sur croquis : ZPSO-009</p>

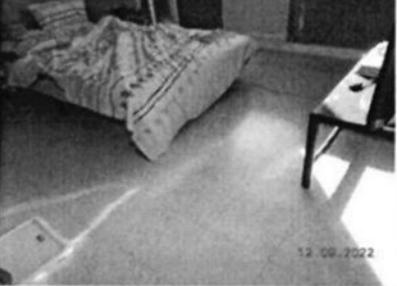
<p>Photo n° PhA010 Localisation : Logement N= 4 - Etage : CH 2 Ouvrage : 5 - Planchers et planchers techniques - Revêtements de sols Partie d'ouvrage : Dalle de sol Description : Dalle de sol Localisation sur croquis : ZPSO-010</p>

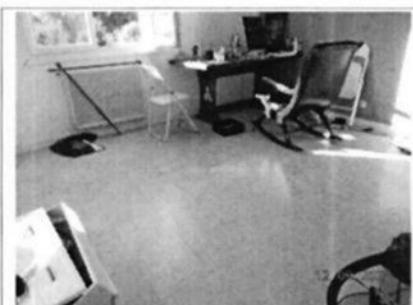
Photo n° PhA011  
Localisation : Logement N= 4 - Etage : CH 3  
Ouvrage : 5 - Planchers et planchers techniques - Revêtements de sols  
Partie d'ouvrage : Dalle de sol  
Description : Dalle de sol  
Localisation sur croquis : ZPSO-011

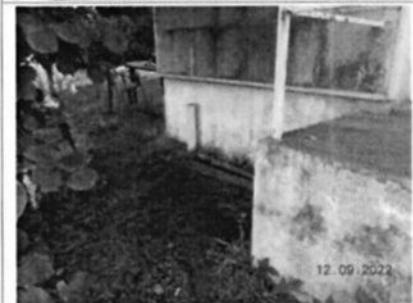
Photo n° PhA012  
Localisation : Parties extérieures  
Ouvrage : 6 - Conduits et accessoires intérieurs - Conduits de fluides (air, eau, vapeur, fumée, échappement, autres fluides)  
Partie d'ouvrage : Conduit en fibres-ciment  
Description : Conduit en fibres-ciment  
Localisation sur croquis : ZPSO-012

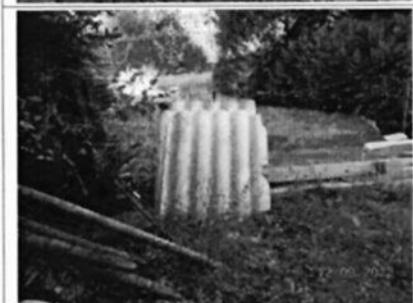
Localisation	Identifiant + Description	Conclusion (justification)	Etat de conservation** et préconisations*	Photo
	<p>Identifiant: ZPSO-013          Description: Plaques ondulées fibro-ciment en stockage  <u>Composant de la construction:</u> 1          - Couvertures, Toitures, Terrasses et étanchéités - Plaques ondulées et planes  <u>Partie à sonder:</u> Plaques en fibres-ciment (y compris plaques « sous tuiles »)  <u>Liste selon annexe.13-9 du CSP:</u>          B  <u>Sondage:</u> Visuel</p>	<p>Présence d'amiante (sur jugement de l'opérateur)</p>	<p>Matériau dégradé (étendue ponctuelle)</p> <p><b>Résultat</b> EP**</p> <p><b>Préconisation :</b>          Il est recommandé de réaliser une évaluation périodique.</p>

Photo n° PhA013  
Localisation : Parties extérieures  
Ouvrage : 1 - Couvertures, Toitures, Terrasses et étanchéités - Plaques ondulées et planes  
Partie d'ouvrage : Plaques en fibres-ciment (y compris plaques « sous tuiles »)  
Description : Plaques ondulées fibro-ciment en stockage
