Etat de l'Installation Intérieure d'Electricité

Numéro de dossier : **HUIS_38333** [REDACTED] 2-4GendarmeriePC
Date du repérage : **12/09/2022**
Heure d'arrivée : **09 h 30**
Durée du repérage : **02 h 20**

N°ADEME : 2279E2075479F
Etabli le : 13/09/2022
Valable jusqu'au : 12/09/2032

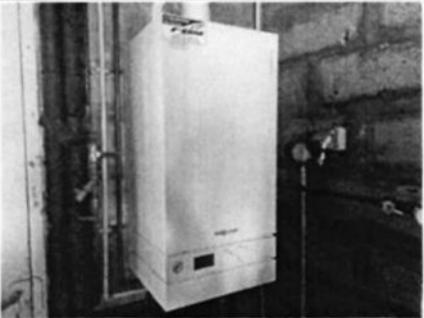
<p>Photo n° PhGaz001 Localisation : Maison - Garage Chaudière Viessmann (Type : Etanche)</p>

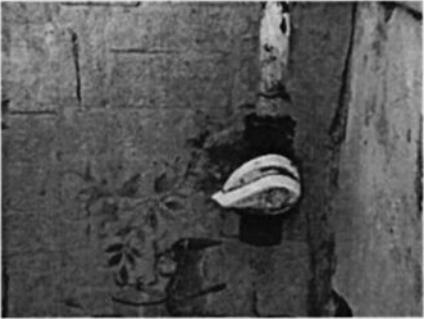
<p>Photo n° PhGaz002 Localisation : Maison - Cuisine Robinet en attente Sans objet (Type : Non raccordé)</p>

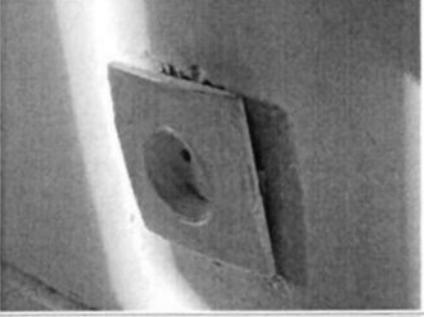
<p>Photo PhEle002 Libellé de l'anomalie : B7.3 a L'Enveloppe d'au moins un matériel est manquante ou détériorée. Remarques : Présence de matériel électrique en place dont l'enveloppe n'est pas en place ; Faire intervenir un électricien qualifié (Immeuble)</p>

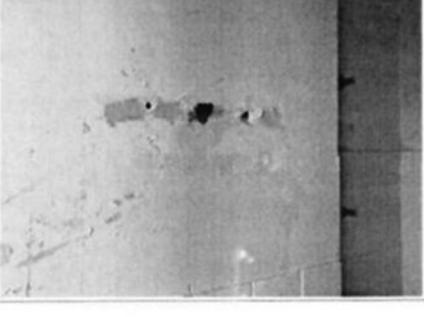
<p>Photo PhEle002 Libellé de l'anomalie : B7.3 a L'Enveloppe d'au moins un matériel est manquante ou détériorée. Remarques : Présence de matériel électrique en place dont l'enveloppe n'est pas en place ; Faire intervenir un électricien qualifié (Immeuble)</p>
