# Constat de repérage Amiante

n° HUIS\_38333

Lilas\_PC

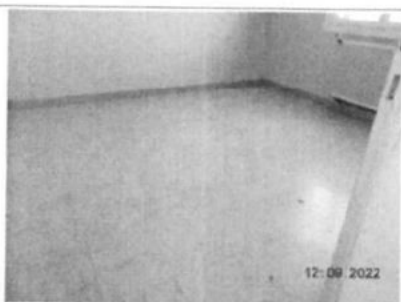
Photo n° PhA019  
Localisation : Logement 21 Etage - Chambre 2  
Ouvrage : 5 - Planchers et planchers techniques - Revêtements de sols  
Partie d'ouvrage : Dalle de sol  
Description : Dalle de sol  
Localisation sur croquis : M019

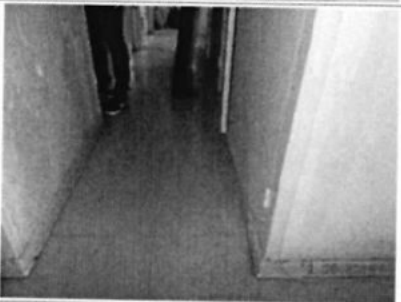
Photo n° PhA020  
Localisation : Logement 22 Etage - Entrée+Placards  
Ouvrage : 5 - Planchers et planchers techniques - Revêtements de sols  
Partie d'ouvrage : Dalle de sol  
Description : Dalle de sol  
Localisation sur croquis : M020

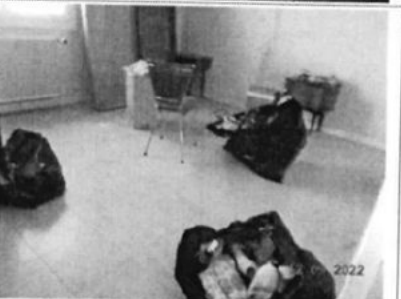
Photo n° PhA021  
Localisation : Logement 22 Etage - Chambre 1  
Ouvrage : 5 - Planchers et planchers techniques - Revêtements de sols  
Partie d'ouvrage : Dalle de sol  
Description : Dalle de sol  
Localisation sur croquis : M021

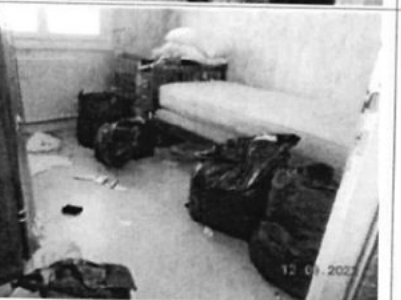
Photo n° PhA022  
Localisation : Logement 22 Etage - Chambre 2  
Ouvrage : 5 - Planchers et planchers techniques - Revêtements de sols  
Partie d'ouvrage : Dalle de sol  
Description : Dalle de sol  
Localisation sur croquis : M022

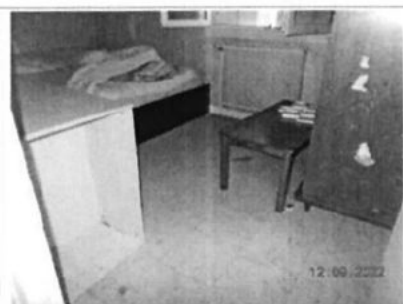
Photo n° PhA023  
Localisation : Logement 22 Etage - Chambre 3  
Ouvrage : 5 - Planchers et planchers techniques - Revêtements de sols  
Partie d'ouvrage : Dalle de sol  
Description : Dalle de sol  
Localisation sur croquis : M023

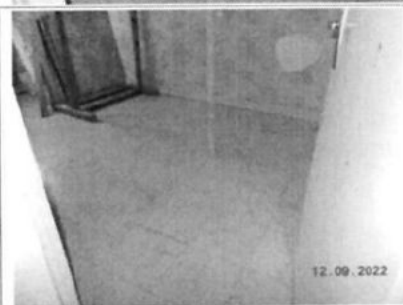
Photo n° PhA024  
Localisation : Logement 22 Etage - Chambre 4  
Ouvrage : 5 - Planchers et planchers techniques - Revêtements de sols  
Partie d'ouvrage : Dalle de sol  
Description : Dalle de sol  
Localisation sur croquis : M024

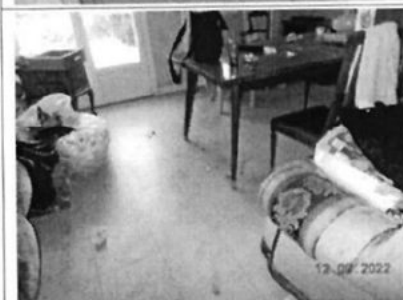
Photo n° PhA025  
Localisation : Logement 22 Etage - Séjour  
Ouvrage : 5 - Planchers et planchers techniques - Revêtements de sols  
Partie d'ouvrage : Dalle de sol  
Description : Dalle de sol  
Localisation sur croquis : M025

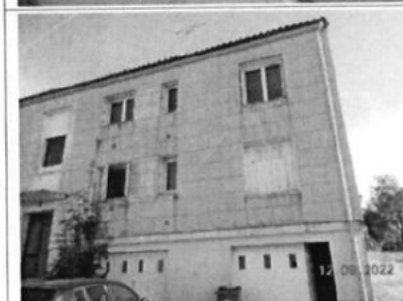
Photo n° PhA026  
Localisation : Immeuble  
Ouvrage : 2 - Parois verticales extérieures et Façades - Façades légères, murs rideaux, bardages, panneaux sandwich  
Partie d'ouvrage : Bac en fibres-ciment  
Description : Bac en fibres-ciment  
Localisation sur croquis : M026

Bâtiment / local ou zone homogène : Immeuble

Identifiant Matériau : M026

Matériau : Bac en fibres-ciment

Résultat EP : Il est recommandé de réaliser une évaluation périodique.

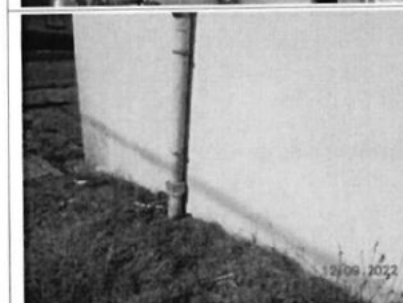
Photo n° PhA027  
Localisation : Parties extérieures  
Ouvrage : 6 - Conduits et accessoires intérieurs - Conduits de fluides (air, eau, vapeur, fumée, échappement, autres fluides)  
Partie d'ouvrage : Conduit en fibres-ciment  
Description : Conduit en fibres-ciment  
Localisation sur croquis : M027
