PROCES VERBAL DE DESCRIPTION

Syndicat des copropriétaires de l'immeuble situé 21/25, avenue Lénine 93230 ROMAINVILLE,

Me suis transportée ce jour au 19 à 25, avenue Lénine et 1 à 9, rue de la Liberté 93230 ROMAINVILLE, au rez-de-chaussée du bâtiment D,

Dossier Technique Immobilier

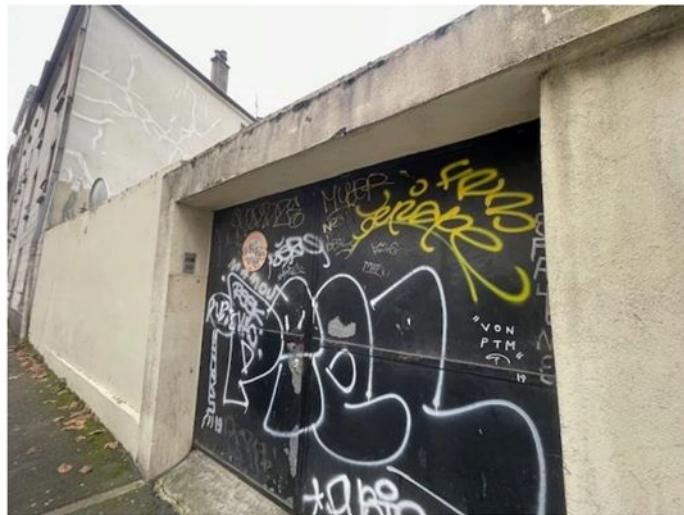
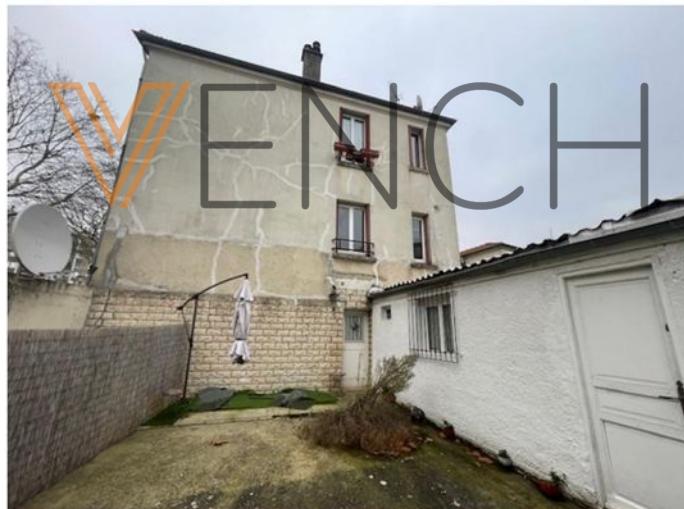
L'accès au lot 47 ne s'effectue pas par le hall principal de l'immeuble mais par un portail métallique situé sur l'avenue Lénine, à gauche du commerce de laverie automatique. Ce portail métallique dessert l'accès à la porte du lot 47 ainsi qu'à une habitation de plain-pied.

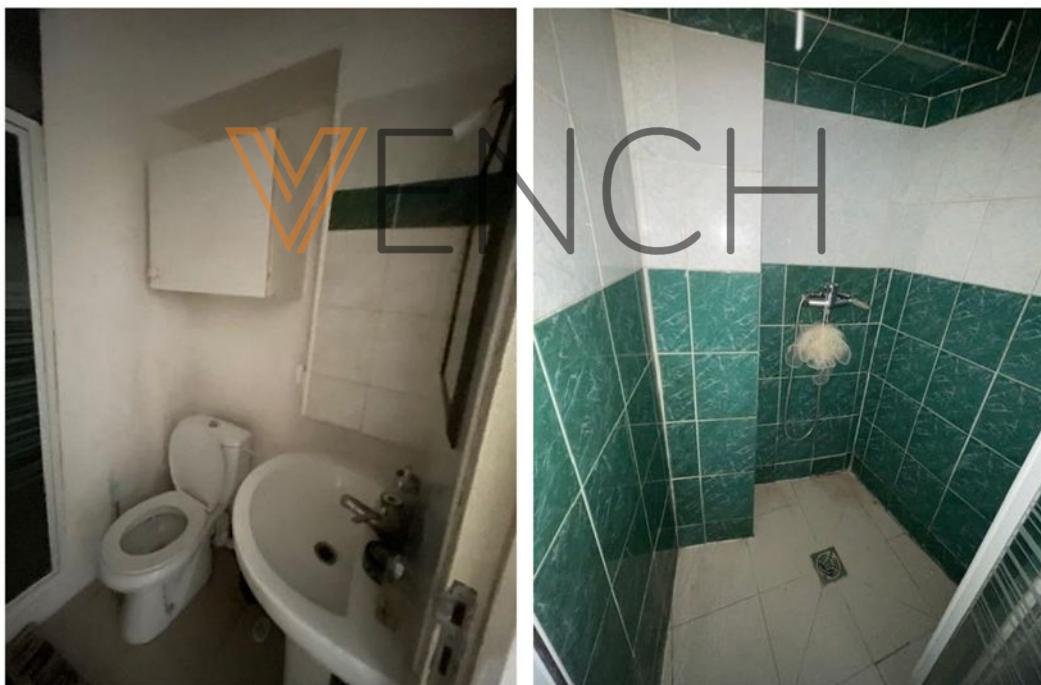
- *Une cuvette à l'anglaise.*
- *Un lavabo.*
- *Une cabine de douche.*
- *Un radiateur*

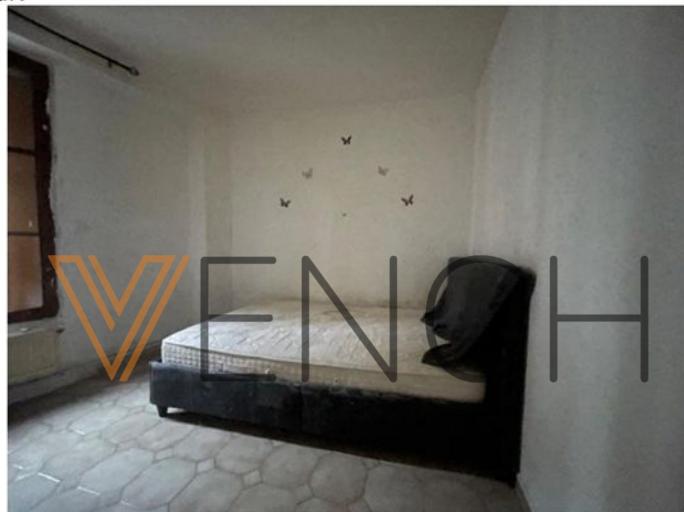
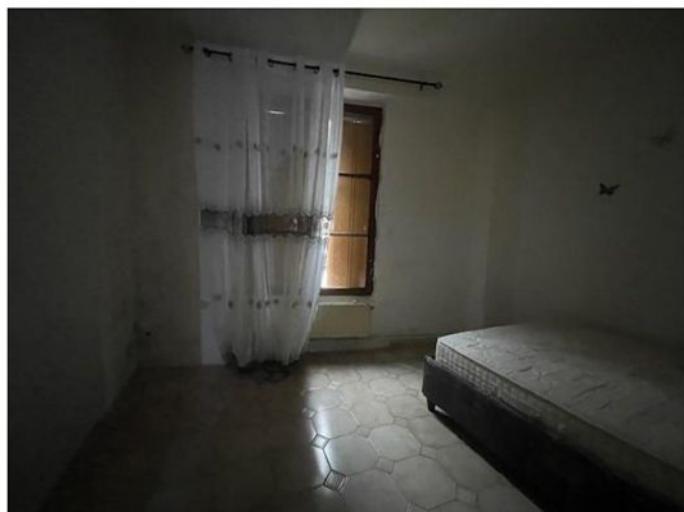
Les murs sont recouverts de peinture et de toile de verre en mauvais état avec d'importantes traces d'humidité et des cloques.

- *Un radiateur.*

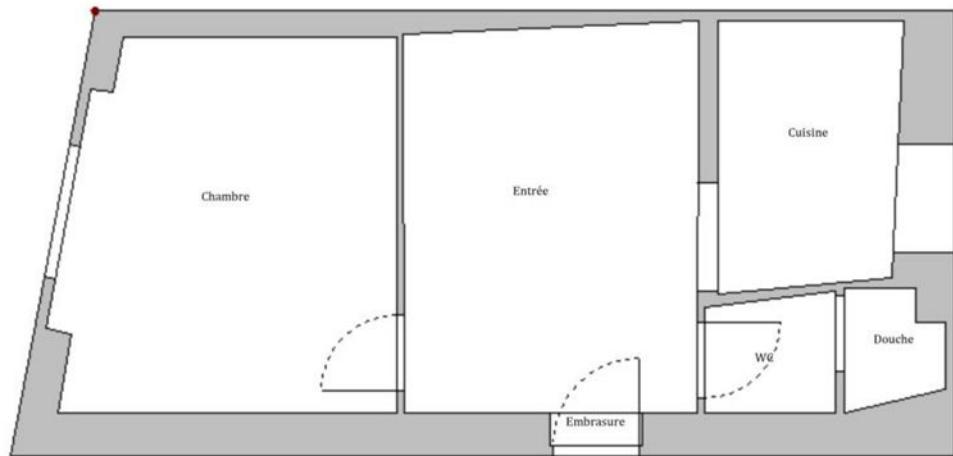
7.1 - Annexe - Schéma de repérage

Planche (croquis) de repérage technique effectué par le cabinet : Ariane Environnement, auteur : FERREIRA Toni
Dossier n° [REDACTED] du 12/12/2024
Adresse du bien : 21-25 avenue Lénine (46) 93230 ROMAINVILLE

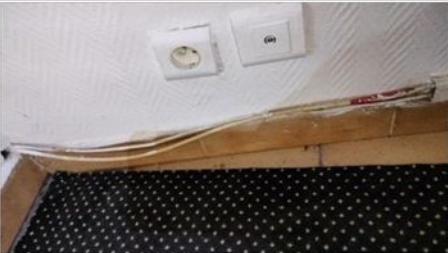
Photo PhEle001 Libellé de l'anomalie : B8.3 e Au moins un conducteur isolé n'est pas placé sur toute sa longueur dans un conduit, une goulotte ou une plinthe ou une huisserie, en matière isolante ou métallique, jusqu'à sa pénétration dans le matériel électrique qu'il alimente. Remarques : Présence de conducteurs électriques non protégés mécaniquement ; Faire intervenir un électricien qualifié afin d'installer des protections mécanique sur les conducteurs non protégés (Entrée)
