Rapport de mission de repérage des matériaux et produits contenant de l'amiante pour l'établissement du constat établi à l'occasion de la vente d'un immeuble bâti (Listes A et B de l'annexe 13-9 du Code de la Santé publique)

Numéro de dossier : 24/SS/IMMO/0114
Date du repérage : 05/03/2024

Adresse	Rue : 8 Rue Lavoisier (Lot 292 appart Lot 261 Cave) Bât., escalier, niveau, appartement n°, lot n°: Bat N2 4ème Esc B à gauche asc, Lot numéro Lot 292 appart Lot 261 Cave Code postal, ville : 91350 GRIGNY (France) Section cadastrale AL, Parcelle(s) n° 108, AL 85, AL 105
Périmètre de repérage : Toutes parties accessibles sans démontage ni destruction
Type de logement : Appartement - T4
Fonction principale du bâtiment : Habitation (partie privative d'immeuble)
Date de construction : 1970

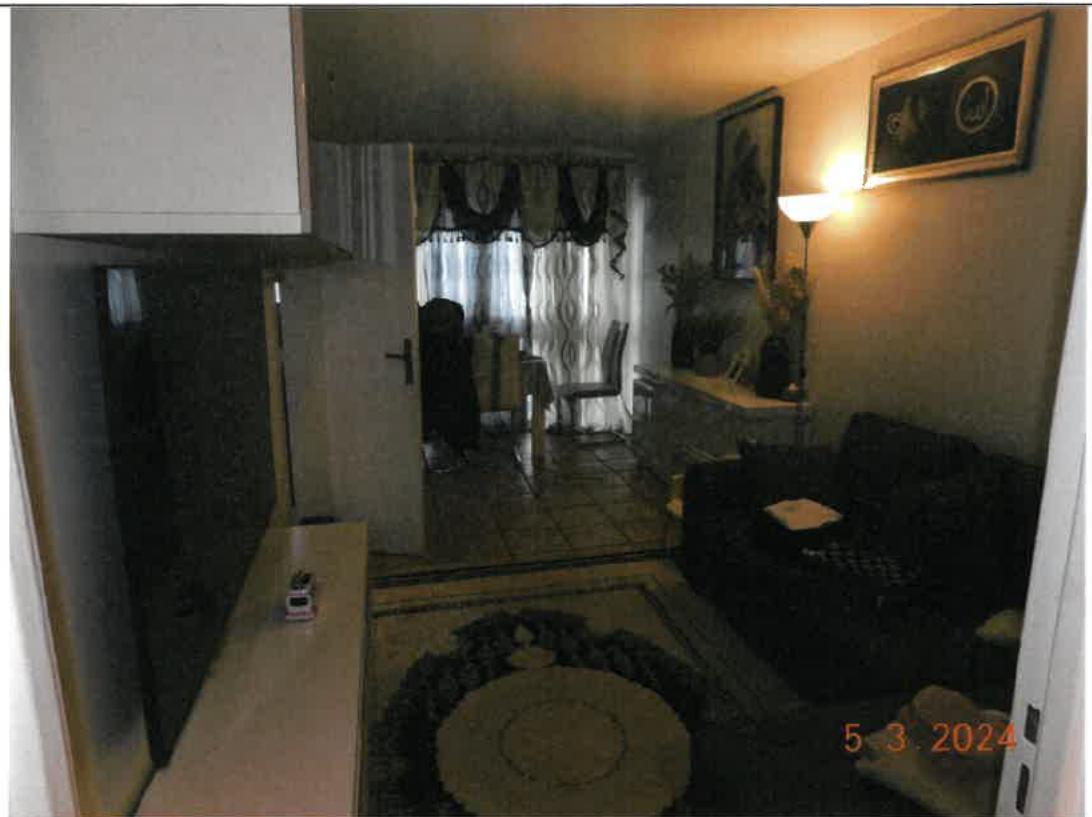
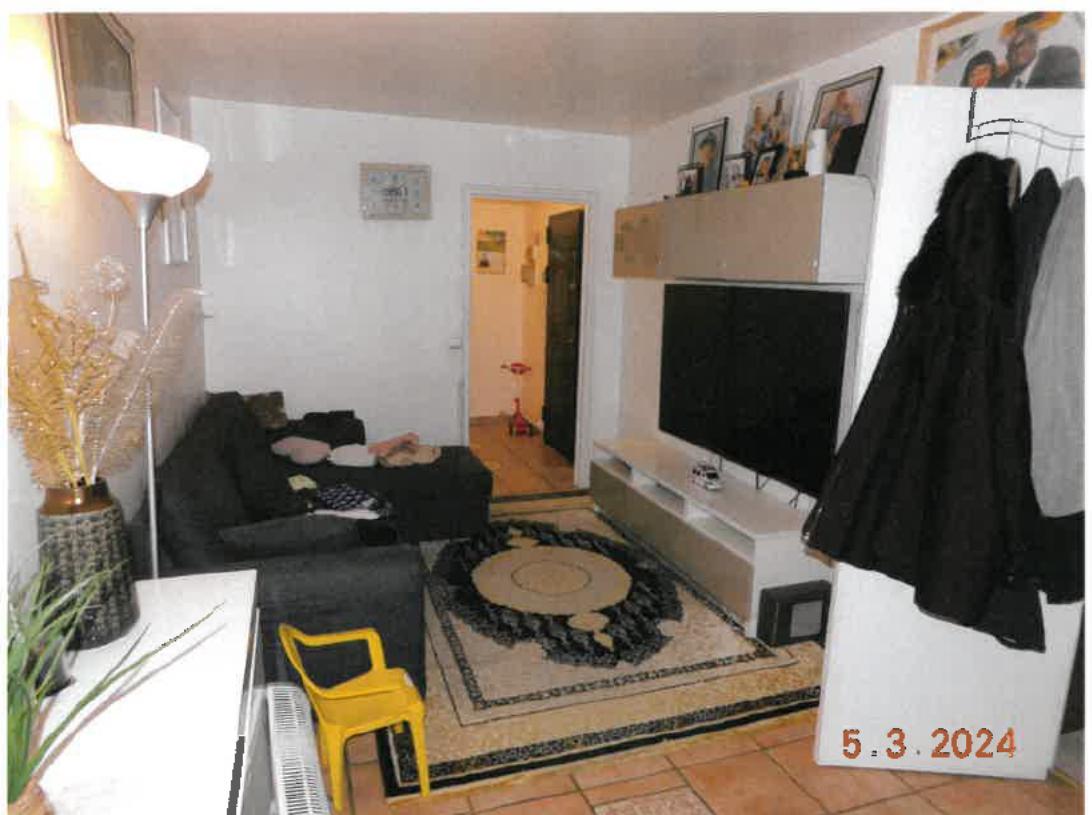
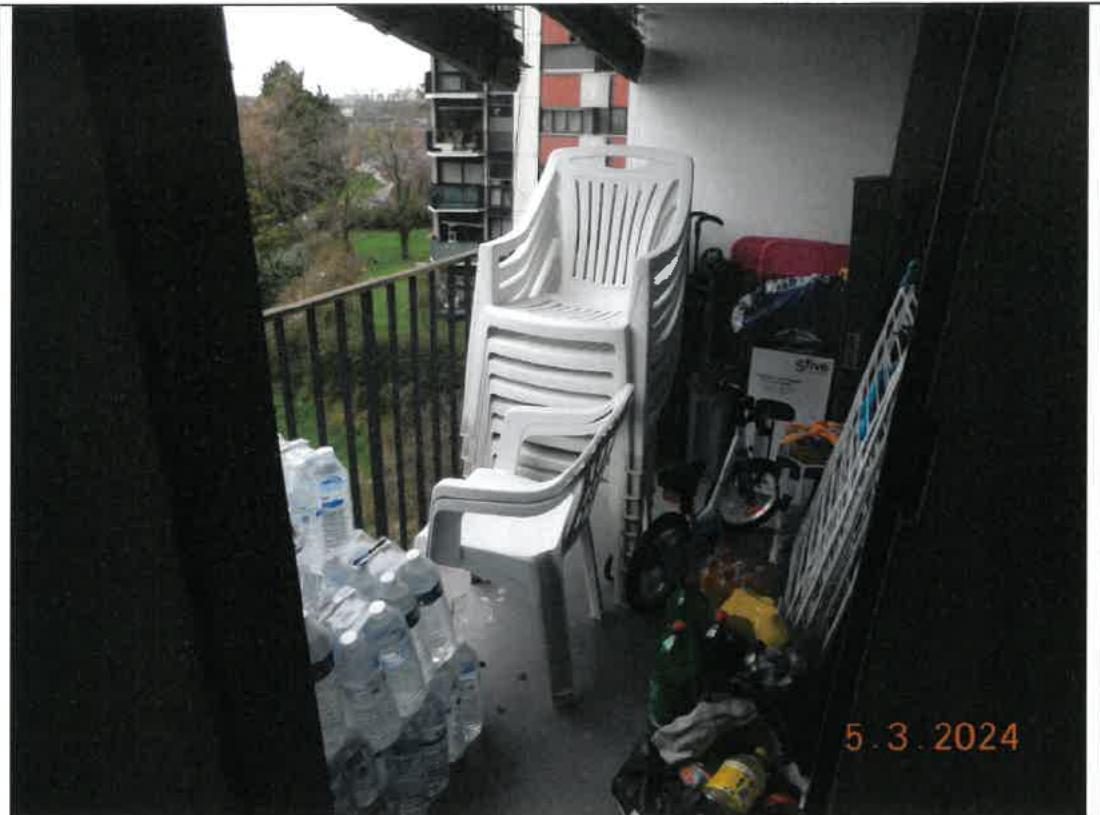
Depuis ce salon on accède dans une chambre :

Sol : parquet et plinthes en bois, état correct.

Parois murales : tapissées.

Plafond : plâtre peint.

Une porte de communication en bois en bon état.

Une baie vitrée composée d'une porte fenêtre au centre donnant sur un micro-balcon, encadrement PVC, intérieur vitré.

Un ensemble de prises électriques, interrupteurs en état correct.

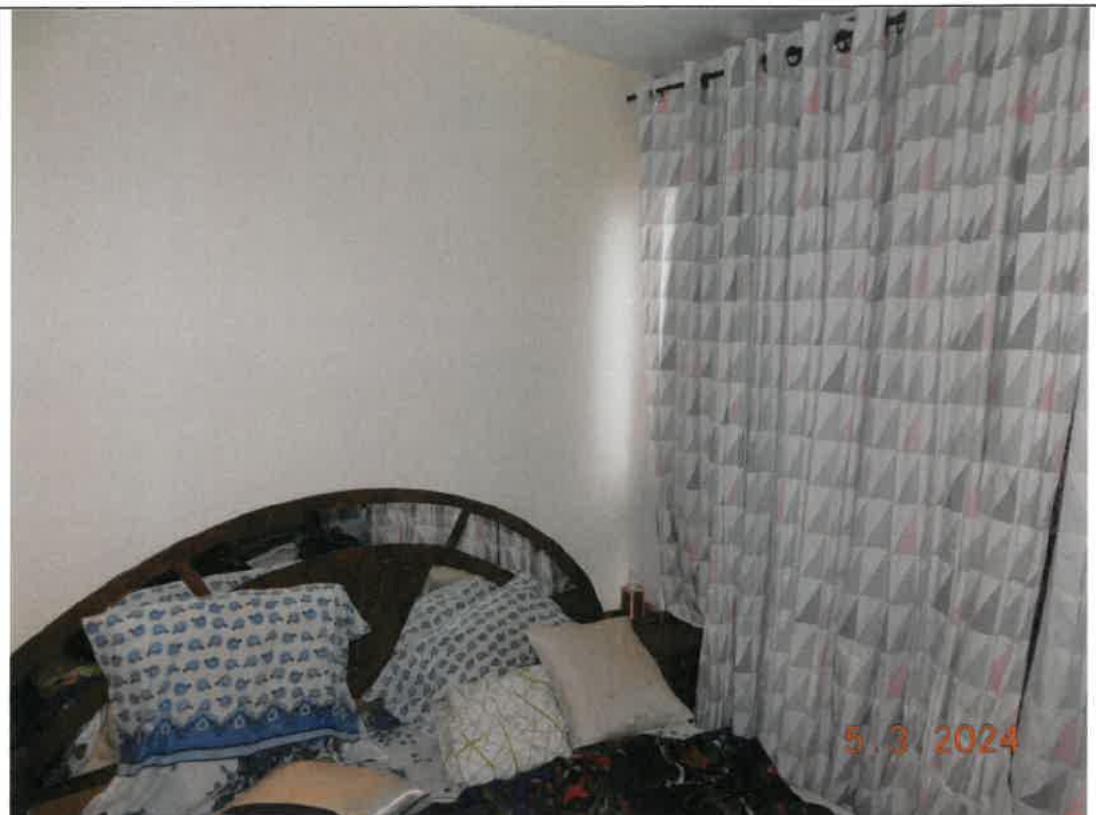
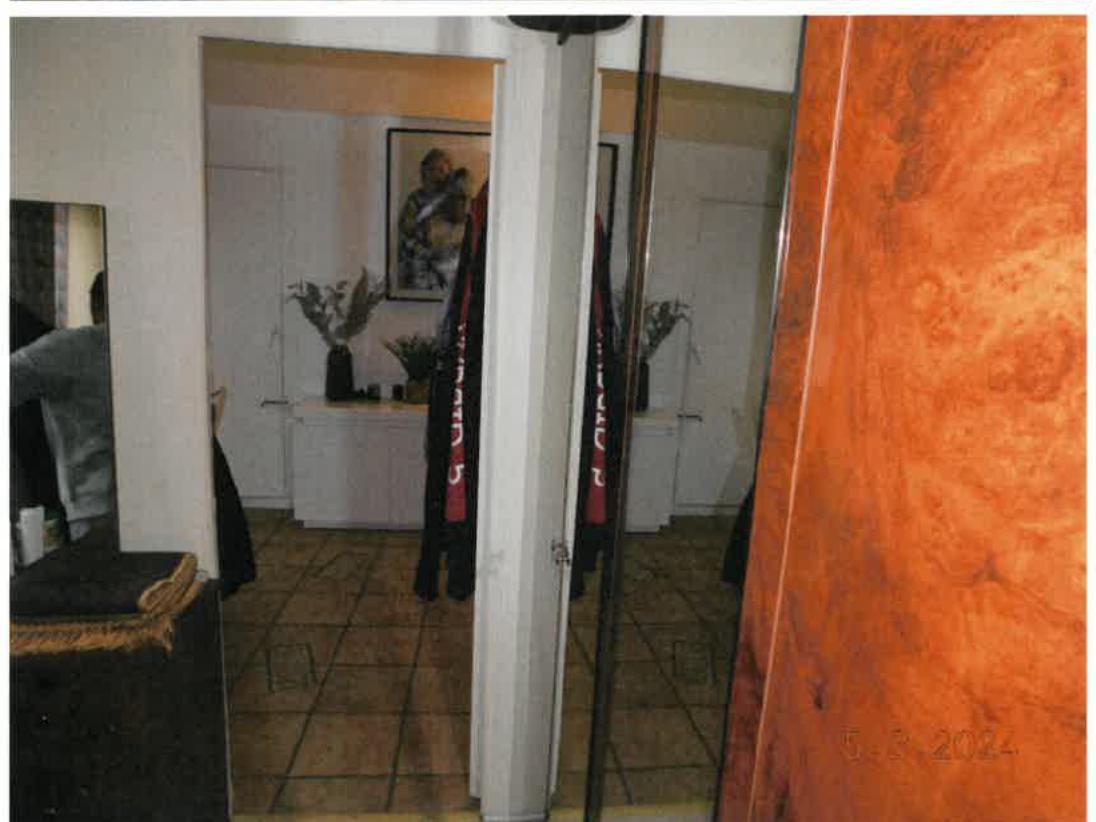
Une porte de communication permettant d'accéder dans un petit dressing :

Sol : parquet et plinthes en bois, état correct.

Une porte de communication en bois en bon état.

Un point lumineux (une ampoule en extrémité de douille) au-dessus de l'encadrement de la porte d'entrée.

4 étagères tenant sur des équerres.

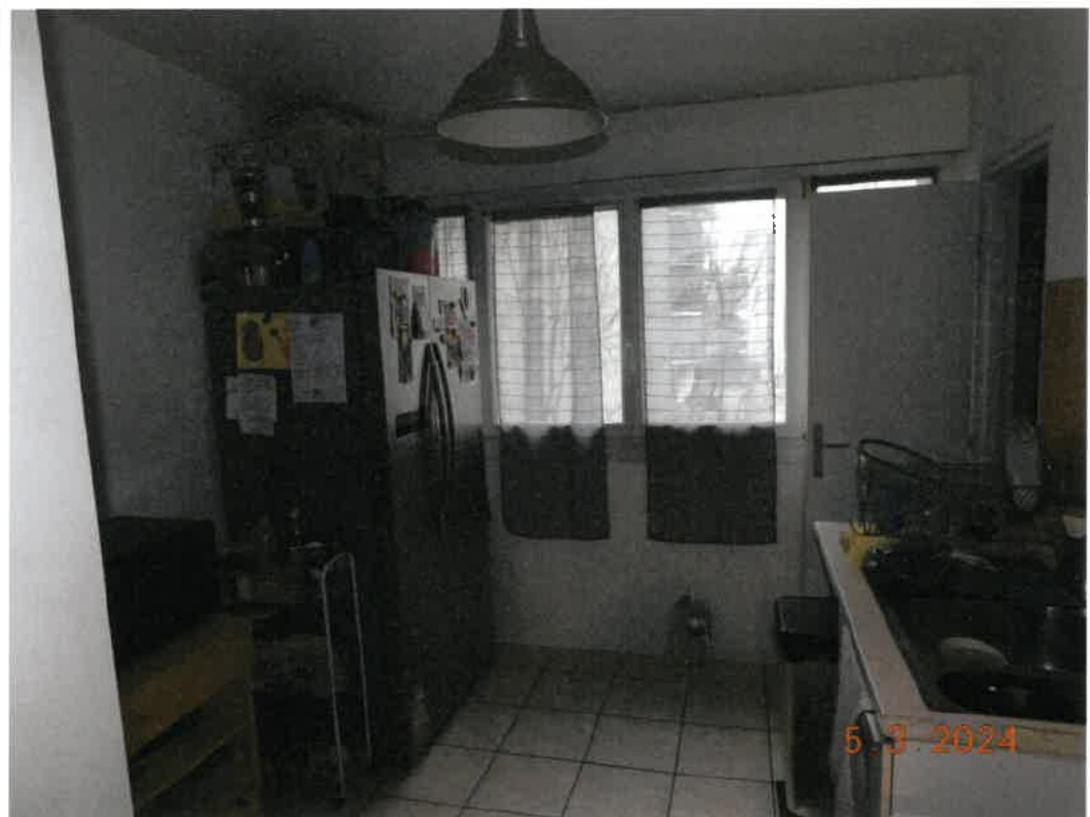
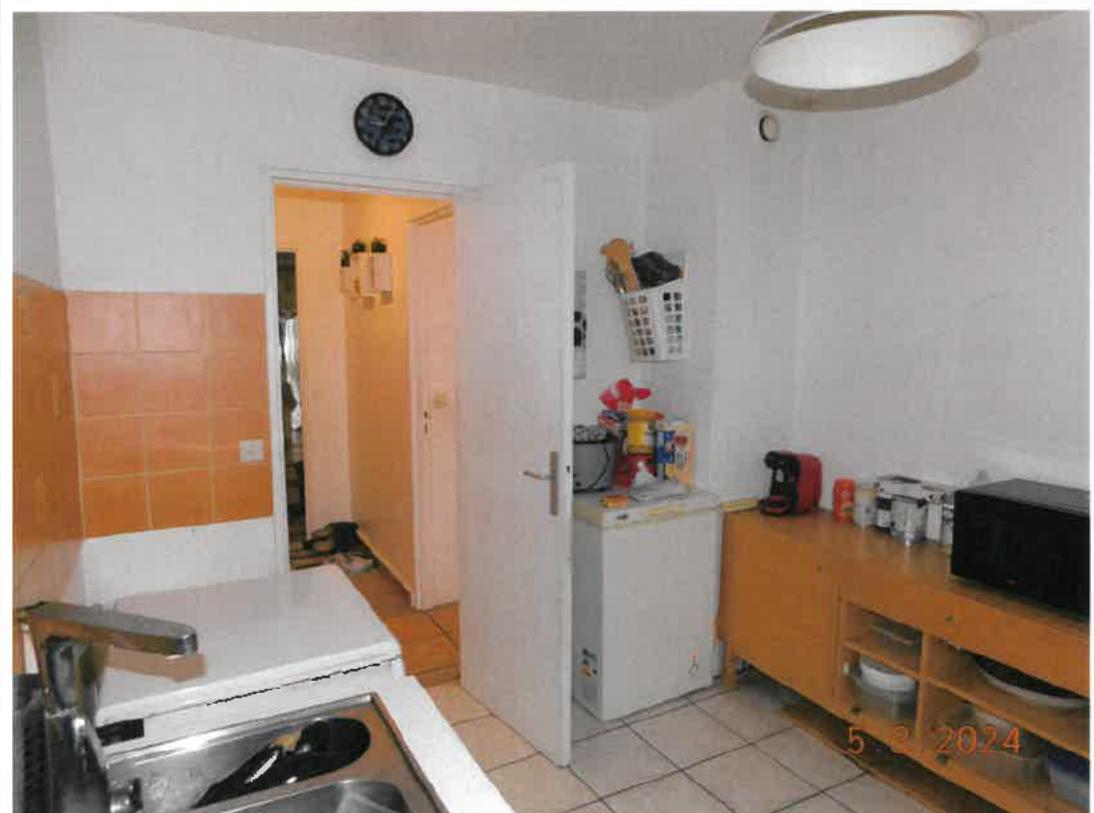
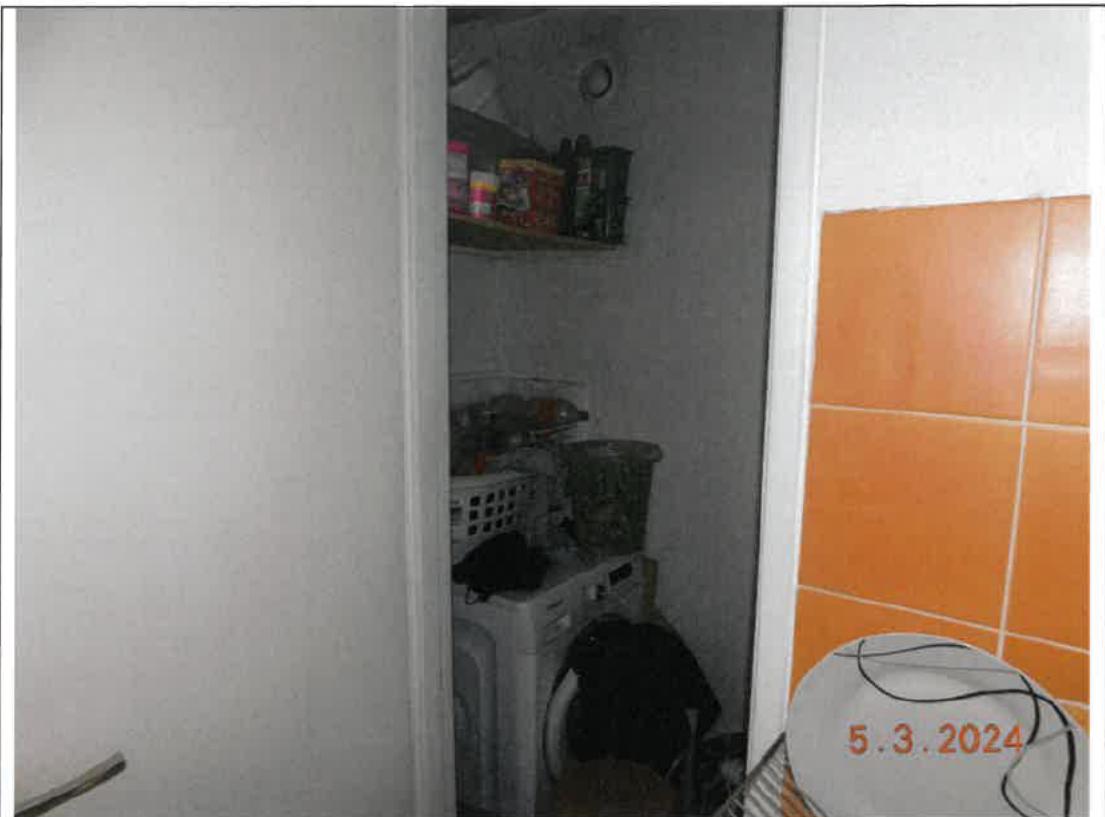
Couloir :

Sol : carrelage et plinthes en bois, état correct.

Deux interrupteurs + une prise électrique.

Un point lumineux.

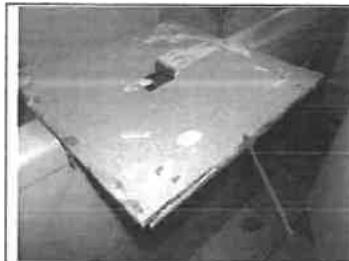
Photo n° PhA001
Localisation : 4ème étage - Salle de bain
Ouvrage : 1. Parois verticales intérieures - Murs, Cloisons "en dur" et Poteaux (péphériques et intérieurs)
Partie d'ouvrage : Revêtements durs (plaques de menuiseries)
Description : Revêtements durs (plaques de menuiseries)
Localisation sur croquis : M001

Localisation	Identifiant + Description	Conclusion (qualification)	Etat de conservation** et préconisations*	Photo
4ème étage - Salle de bain	Identifiant: M001 Description: Revêtements durs (plaques de menuiseries) <u>Liste selon annexe 13-9 du CSP: B</u>	Présence d'amiante (sur jugement de l'opérateur)	Matériau non dégradé Résultat EP** Préconisation: Il est recommandé de réaliser une évaluation périodique.
