## DOSSIER DE DIAGNOSTICS TECHNIQUES

Maison à usage d'habitation  
Lieu dit "BON REPOS"  
■■■■ TARADEAU

Une Maison à usage d'habitation, élevée partiellement d'un étage, avec piscine, sur parcelle de terrain.

Etat relatif à la présence de termites, Diag. Installations Gaz, Diag. Installations Electricité, Diagnostic de Performance Energétique, Etat des Risques et Pollutions, Etat des Surfaces.

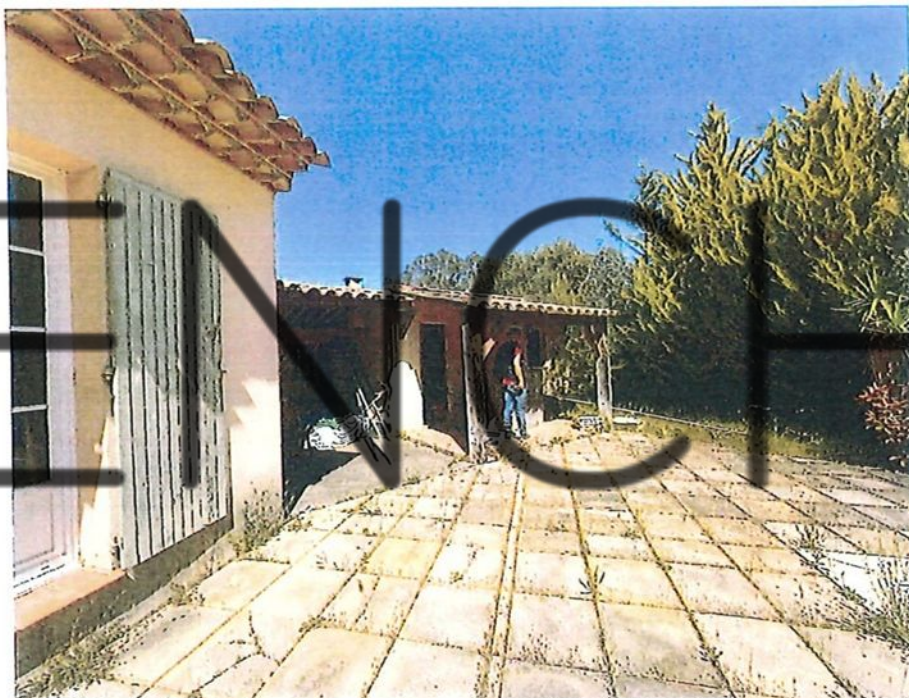
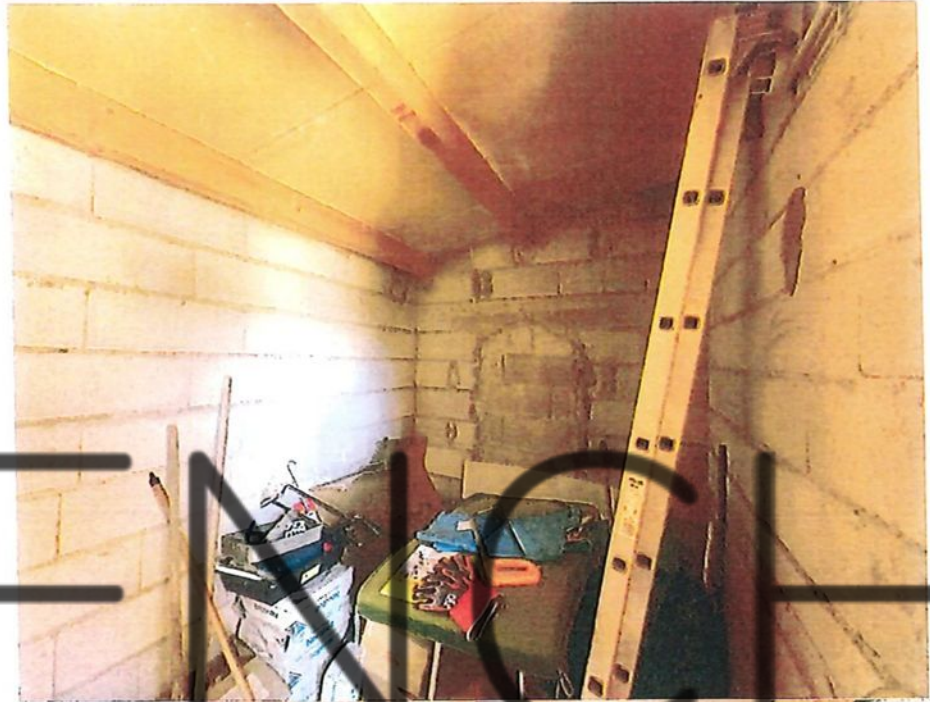
La plage de la piscine est équipée d'un poolhouse en trois parties, 3 espaces ne enfilade : la partie de gauche consiste en un espace débarras ouvert avec toiture, poutres bois, avec une petite fenêtre orientée Nord, au milieu un espace bar, derrière lequel une petite pièce débarras est également existante, toiture en placo et poutres de bois, murs en parpaings et sol à l'état de brut, en extrémité droite un petit espace débarras avec toit en poutres et placo, une petite fenêtre orientée Est et des murs en parpaings à l'état de brut, de même que le sol à l'état de brut.

| | <p>Constatations diverses</p> | <p>Présence de poteaux bois fortement dégradés soutenant une toiture au niveau du Pool house.</p> |

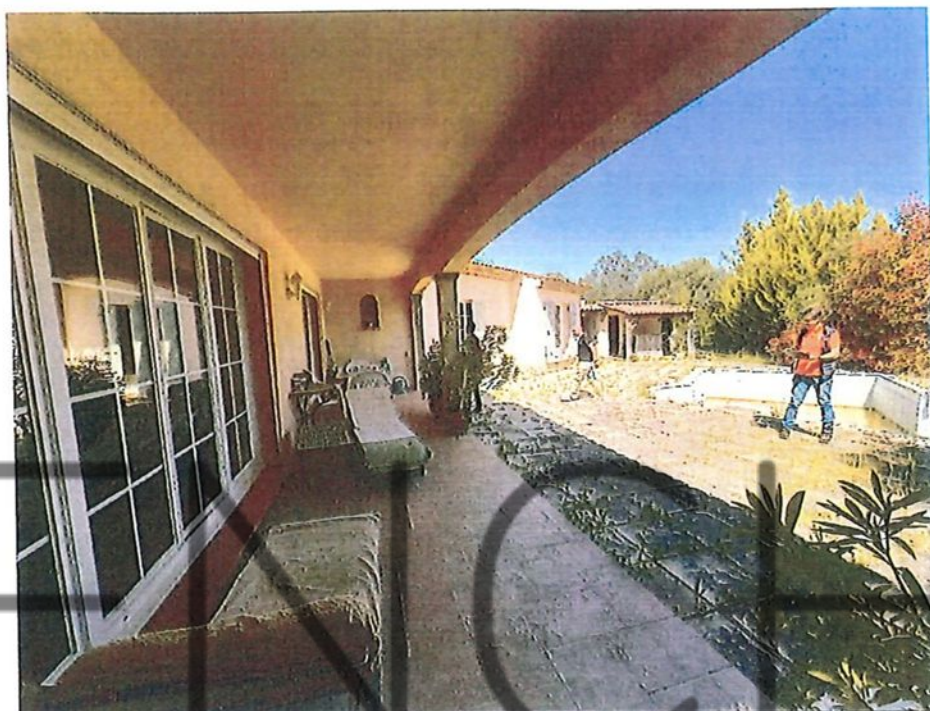
Au fond de la plage de la piscine, en contrebas, des petits escaliers sont existants et desservent le local technique.

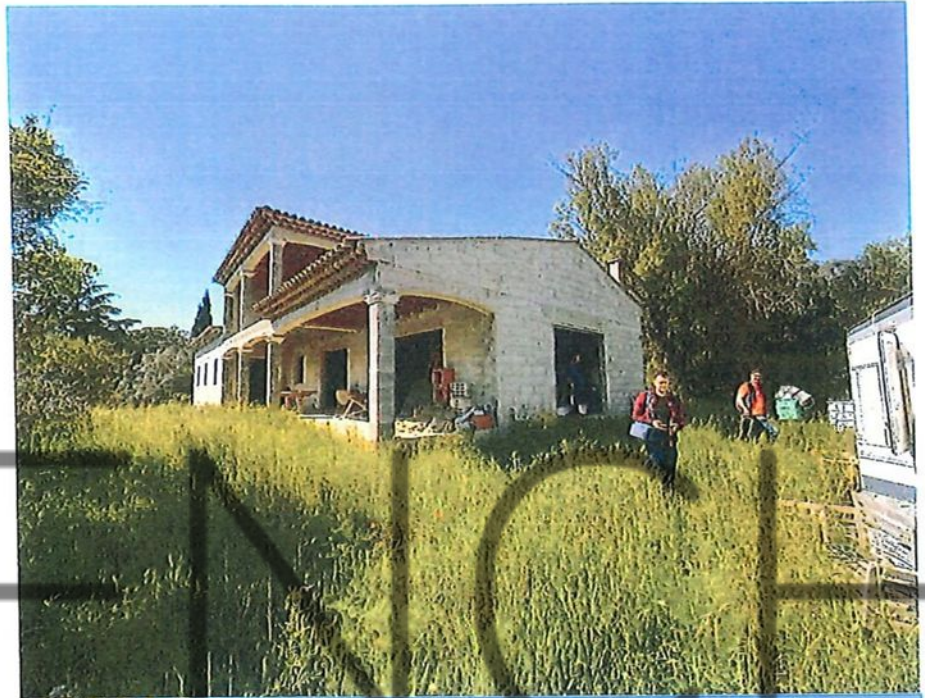
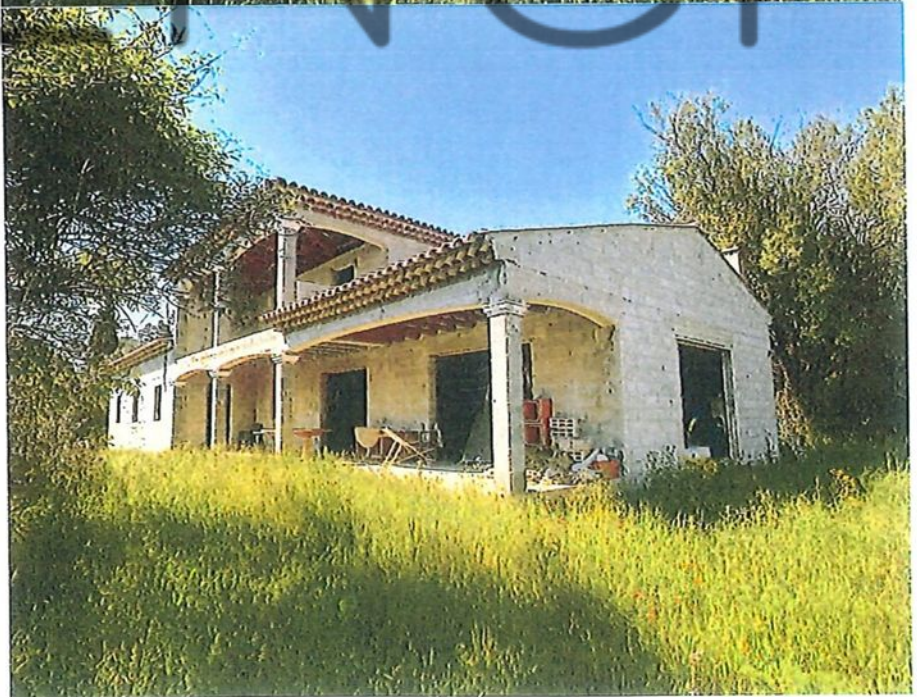
**PIECE 1**

Laquelle consiste en une maison non achevée, à l'état de gros œuvre et dont la mise en hors d'air n'est pas réalisée. La maison est inhabitable en l'état et ne bénéficie d'aucun raccordement à aucun réseau.

Je constate que l'ensemble de la maison est à l'état de brut, qu'il s'agisse du sol bétonné, des murs en parpaings également à l'état de brut, et du plafond équipé de poutres bois et de placo.

J'accède à l'intérieur de la maison par cette première pièce située en rez-de-chaussée de forme rectangulaire et pourvue d'une toiture en pente.

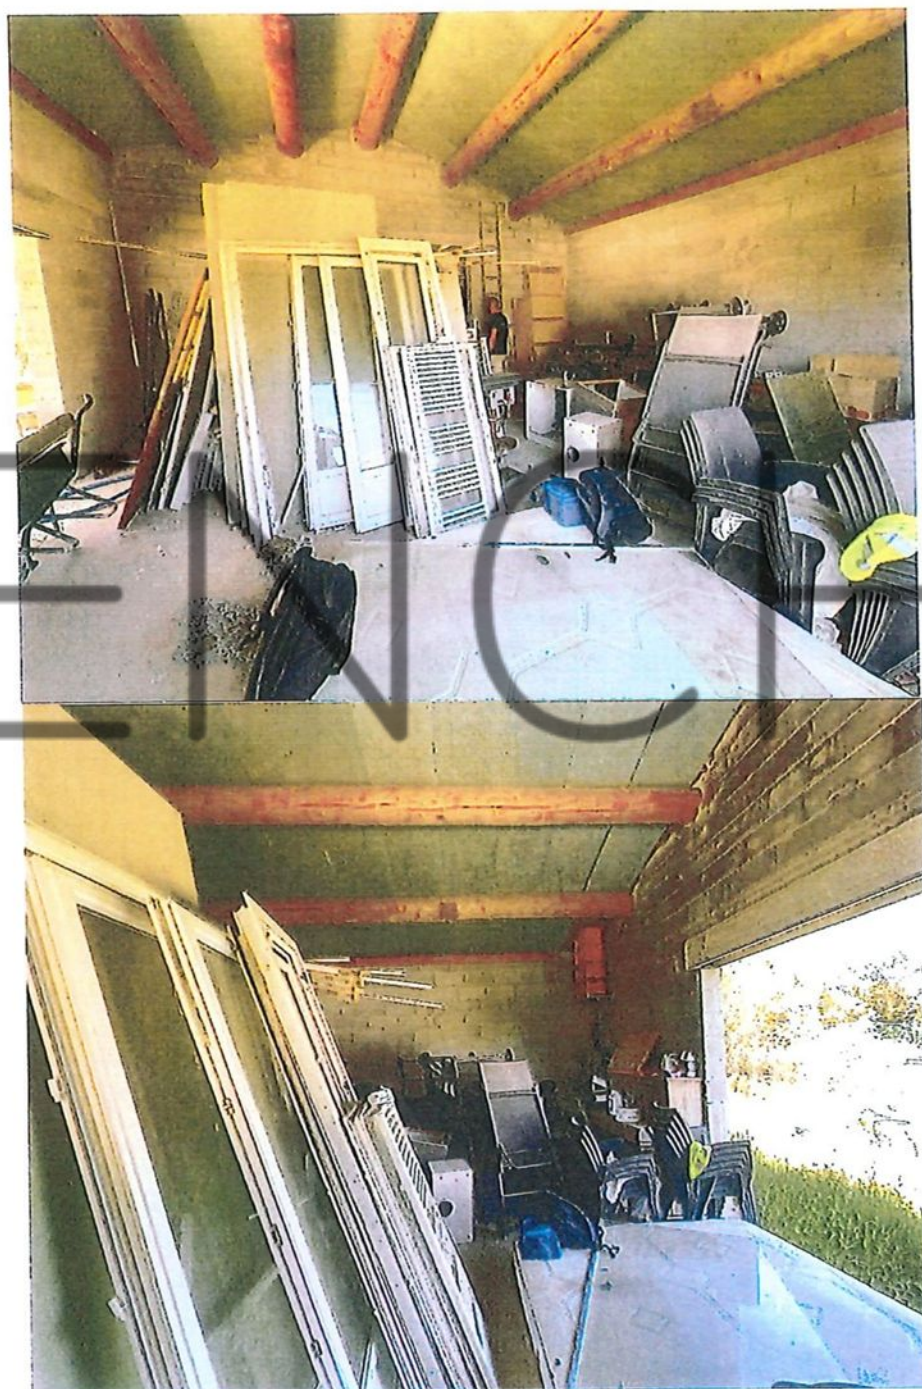
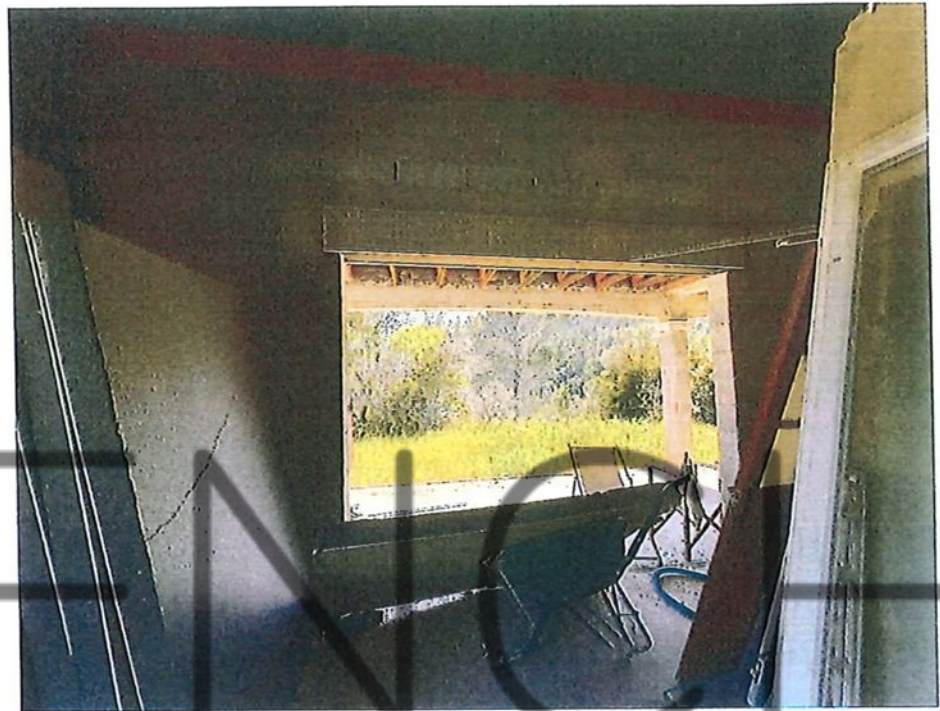
La pièce ouvre au Sud sur la grande terrasse.

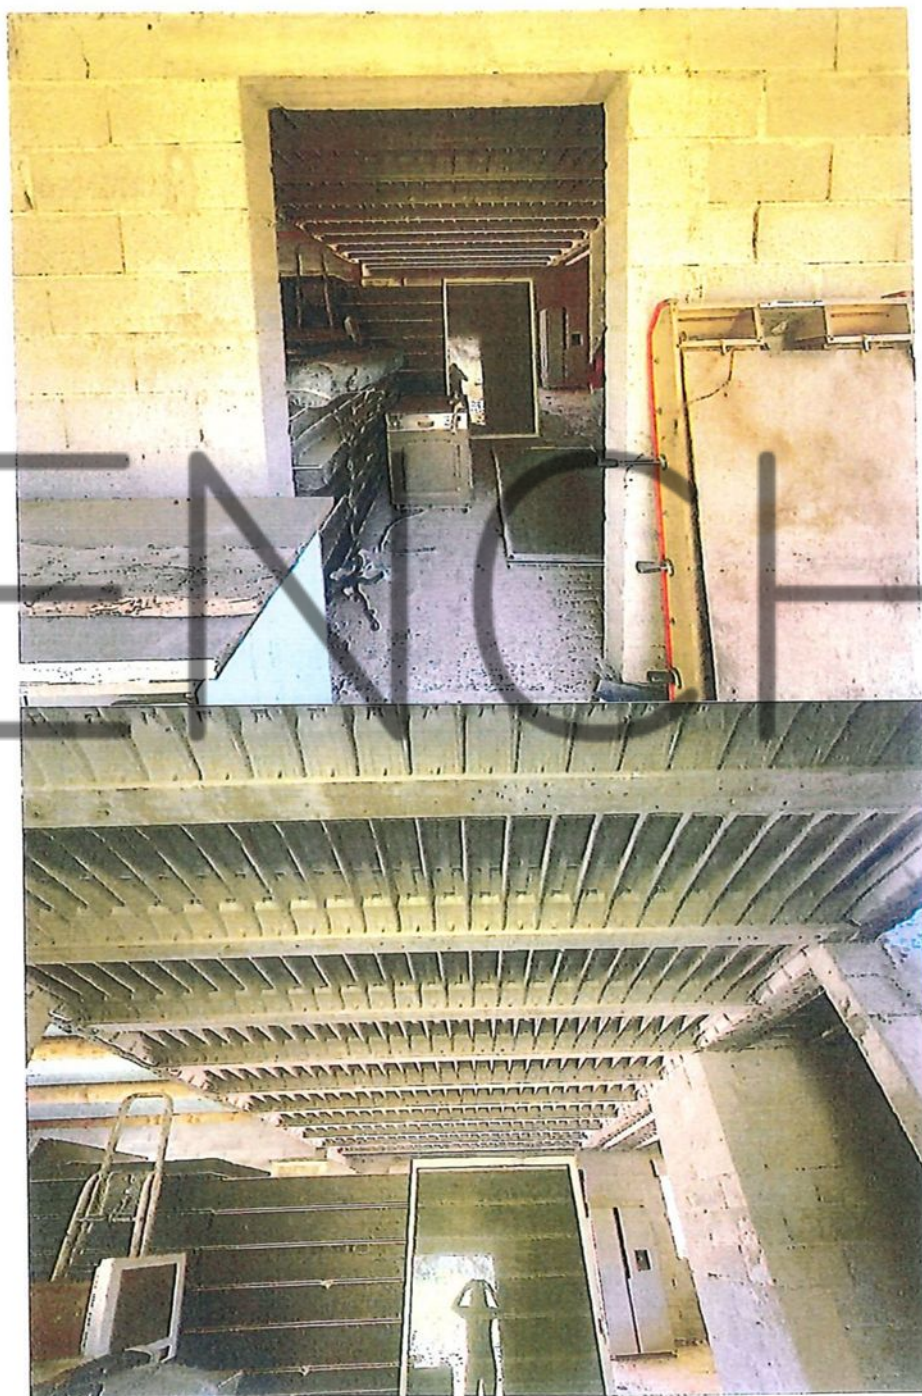
### ENTREE PRINCIPALE

L'entrée principale de la maison se situe au Nord, est équipée d'un porche et ouvre sur une pièce de forme rectangulaire à l'état de brut, qu'il s'agisse du sol pourvu de dalles béton ou des murs en parpaings à l'état de brut.

Le plafond est pourvu de hourdis en PVC.

Je poursuis à droite de l'entrée dans les divers espaces en enfilade tous ouverts les uns sur les autres.

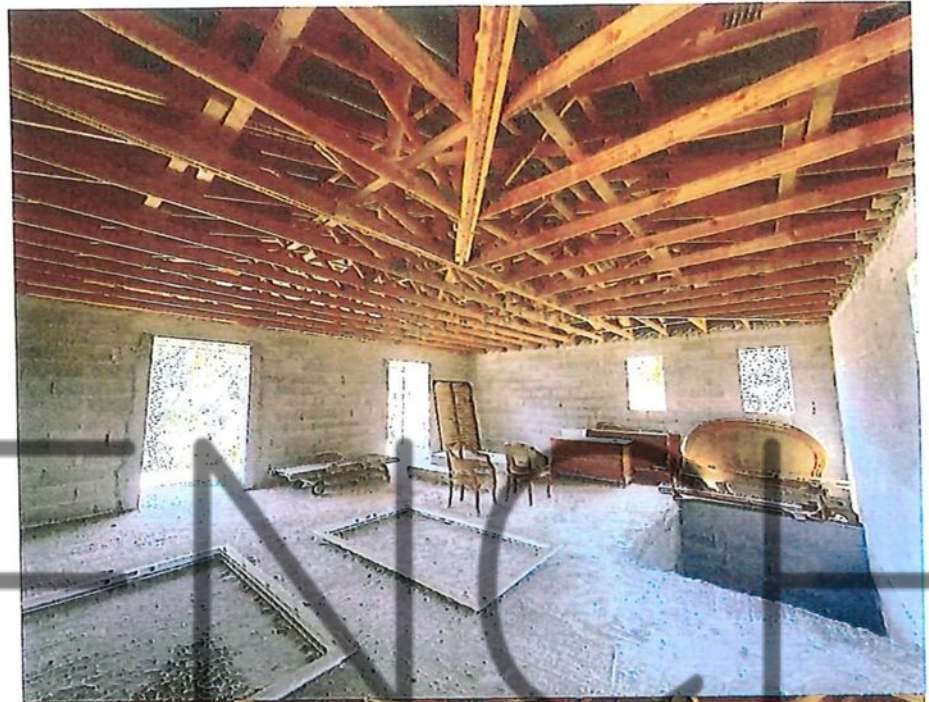
### GRANDE PIECE

Le plafond est constitué d'une ossature bois avec tôle ondulée.

Le sol est composé d'une dalle béton, et de parpaings à l'état de brut.

La pièce bénéficie de six ouvertures : une petite fenêtre au Nord, deux portes-fenêtres au Sud, une fenêtre à l'Est, deux petites fenêtres à l'Ouest.

Au Sud, les deux portes-fenêtres ouvrent sur une terrasse couverte non sécurisée ?  
Terrasse couverte avec deux piliers et toiture ossature bois et tôle ondulée.

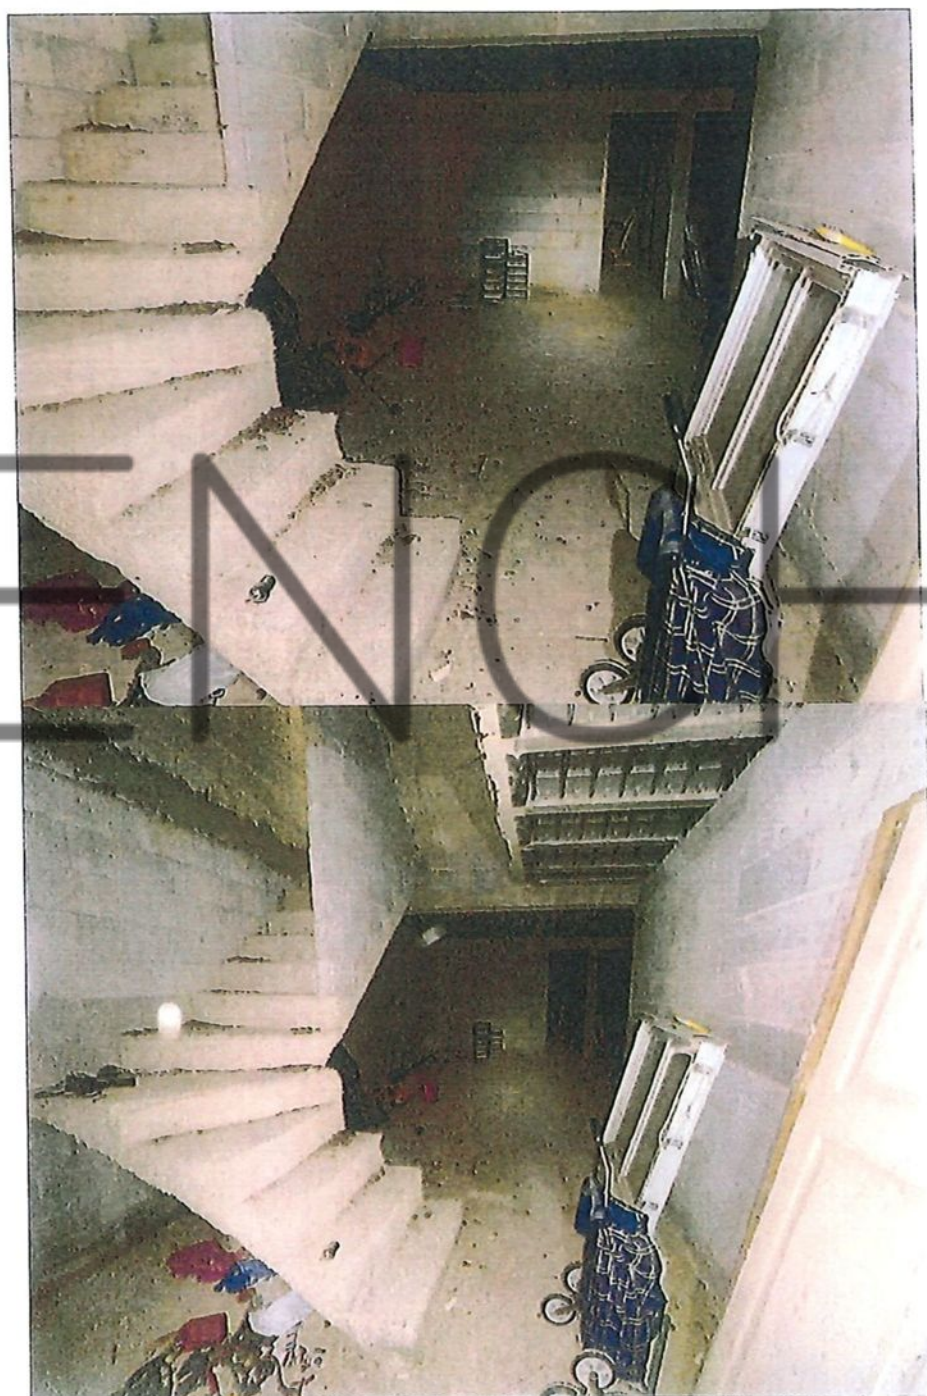
### NIVEAU N-1

Lequel est accessible via une descente d'escalier située à droite de l'entrée principale et comportant des marches à l'état de béton brut, parois murales en parpaings.

L'ensemble du sous-sol est constitué d'une dalle béton au sol, de parois murales en parpaings à l'état de brut, d'un plafond comportant des hourdis PVC.

Le sous-sol est total, terrasses du rez-de-chaussée comprises.

Il s'agit d'une cave qui occupe la surface de la maison à hauteur de 227 m<sup>2</sup> environ, et qui comporte 8 pièces dont la répartition est similaire à celle du rez-de-chaussée, terrasses comprises.

Deux très longues pièces, dont une plus large, qui se situent chacune sous les terrasses du haut.

Une ouverture orientée Sud dans la paroi murale en parpaings est existante dans la pièce du fond.
