## Dossier Technique Immobilier

Numéro de dossier : CTD-2312-1593  
Date du repérage : 21/12/2023

Localisation du ou des bâtiments :  
Département :..... **Seine-Saint-Denis**  
Adresse : ..... **36 Rue Pierre Brossolette (1)**  
Commune : ..... **93160 NOISY-LE-GRAND**  
**Section cadastrale AW 46,**  
Désignation et situation du ou des lot(s) de copropriété :  
**bâtiment : A ;Etage : RDC ;, Lot numéro 1**

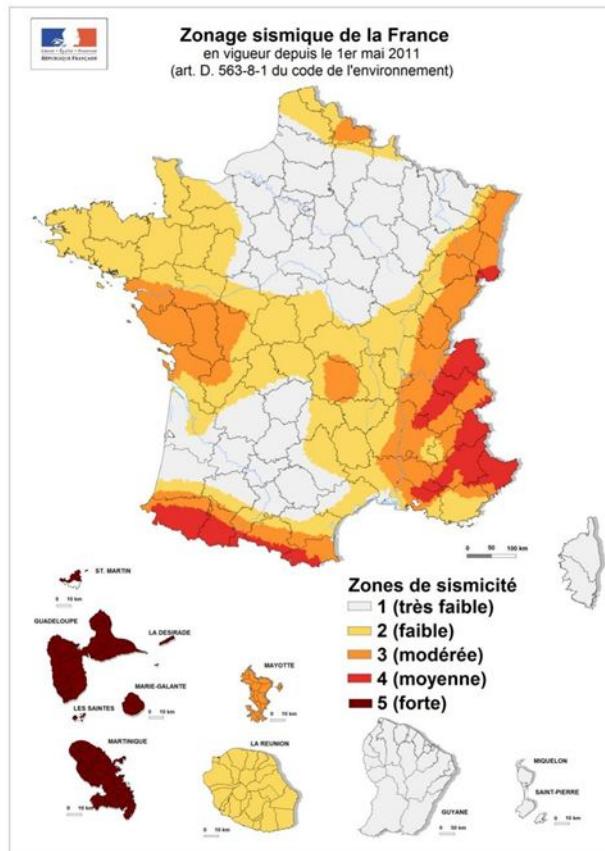
## Le zonage sismique de la France:

Les données de sismicité instrumentale et historique et des calculs de probabilité permettent d'aboutir à l'élaboration d'un zonage sismique. Cette analyse probabiliste représente la possibilité pour un lieu donné, d'être exposé à des secousses telluriques.

Elle prend en compte la répartition spatiale non uniforme de la sismicité sur le territoire français et a permis d'établir la cartographie ci-contre qui découpe le territoire français en 5 zones de sismicité: **très faible, faible, modérée, moyenne, forte**. Les constructeurs s'appuient sur ce zonage sismique pour appliquer des dispositions de constructions adaptées au degré d'exposition **au risque sismique**.

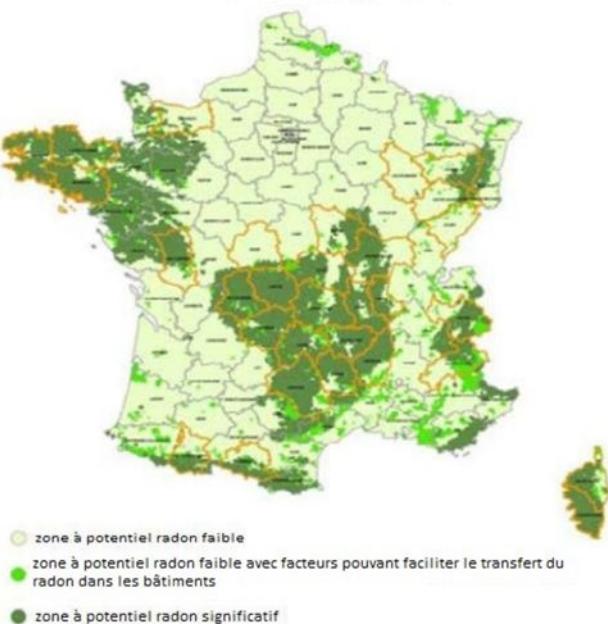
### Le zonage à potentiel radon des sols France métropolitaine

Le potentiel radon des sols représente la capacité du sol à émettre du radon. Il prend en compte la richesse en uranium et radium présents dans les roches du sous-sol, la porosité du sol ainsi que plusieurs facteurs géologiques particuliers pouvant favoriser la remontée du radon vers la surface comme les failles, les cavités souterraines, les zones minières...
