**EXPEDITION****PROCÈS-VERBAL DE DESCRIPTION**

Dans le cadre de la procédure de saisie immobilière votée lors de l'Assemblée Générale des copropriétaires du 26 Janvier 2022, résolutions 24 à 26, de dresser un procès-verbal de description du lot appartenant à Madame [REDACTED] épouse [REDACTED], née le [REDACTED] [REDACTED] [REDACTED] demeurant 130, Boulevard Masséna, Tour Ravenne, appartement n° 3201, à PARIS XHIème arrondissement :

- Un appartement N° 3201 au vingt-neuvième étage de la Tour Ravenne ;
- Un emplacement de parking au deuxième sous-sol ;
- Une cave au troisième sous-sol.

## II - DESCRIPTION DE L'APPARTEMENT N° 3201 AU VINGT-NEUVIEME ETAGE DE LA TOUR RAVENNE

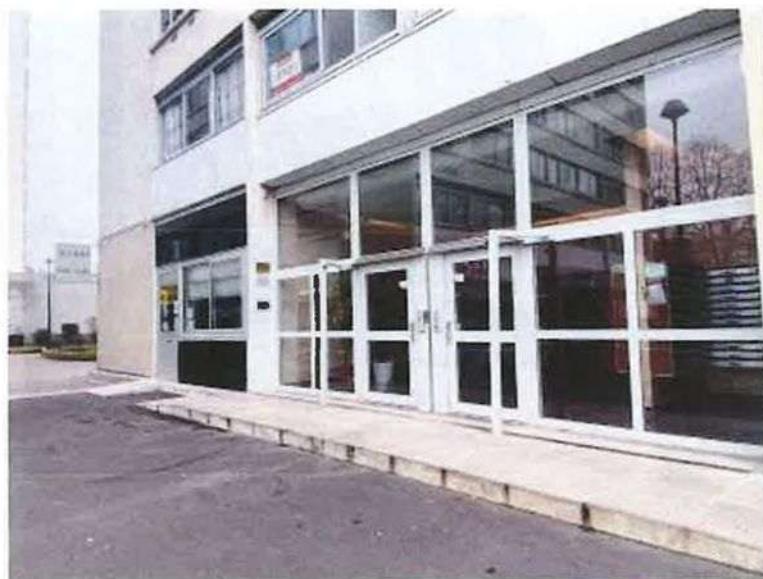
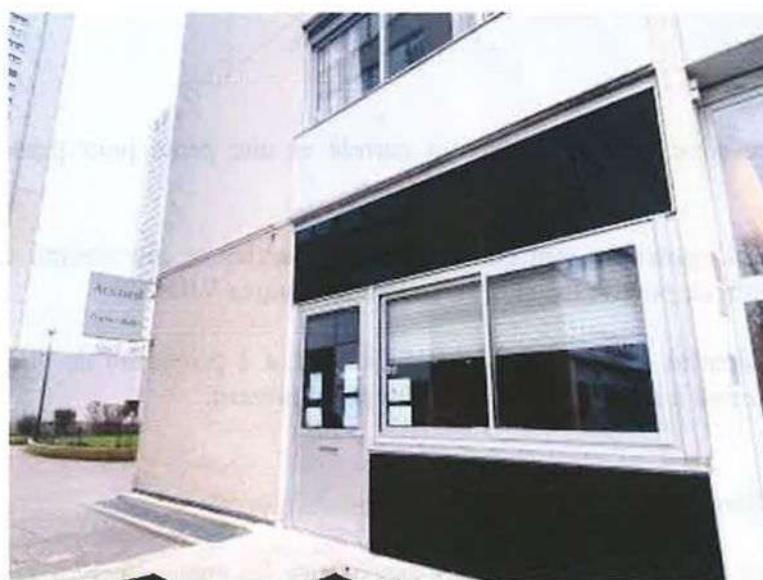
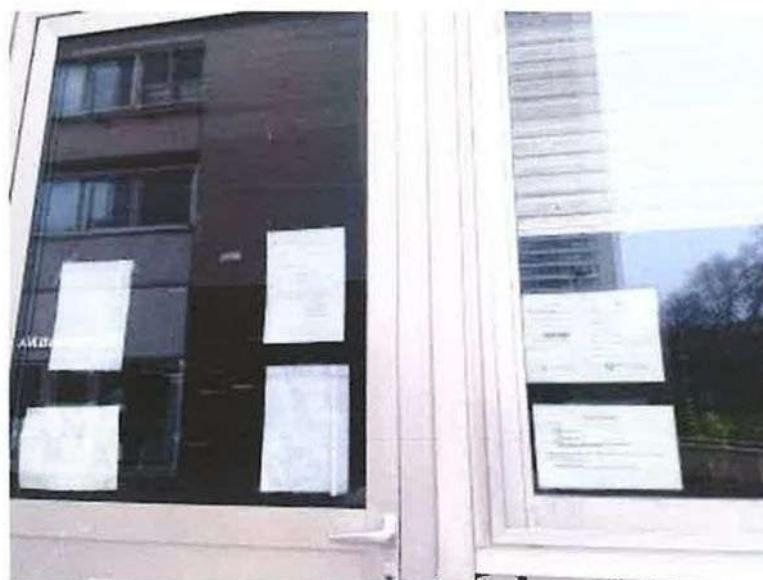
**HALL DE PORCHE :**

Le sol et les murs sont carrelés.

Le plafond est revêtu d'une peinture défraîchie.

Je note la présence de caméras de surveillance au plafond, de plantes et de deux batteries de boîtes aux lettres.

La cage d'escalier est accessible par deux portes avec des huisseries métalliques, un bouton et un lecteur de badges VIGIK.

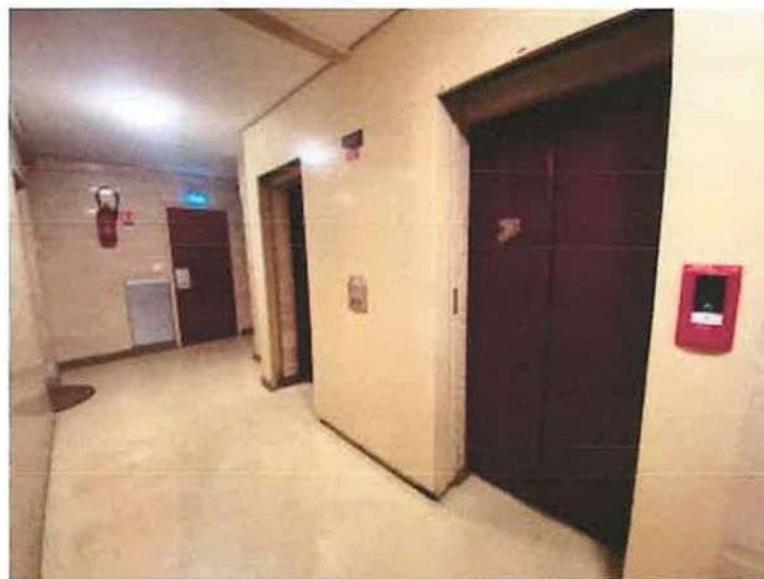
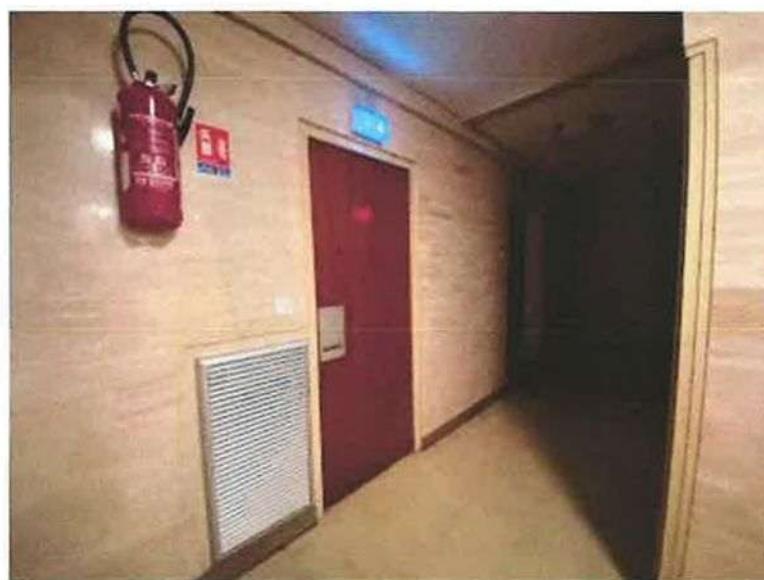
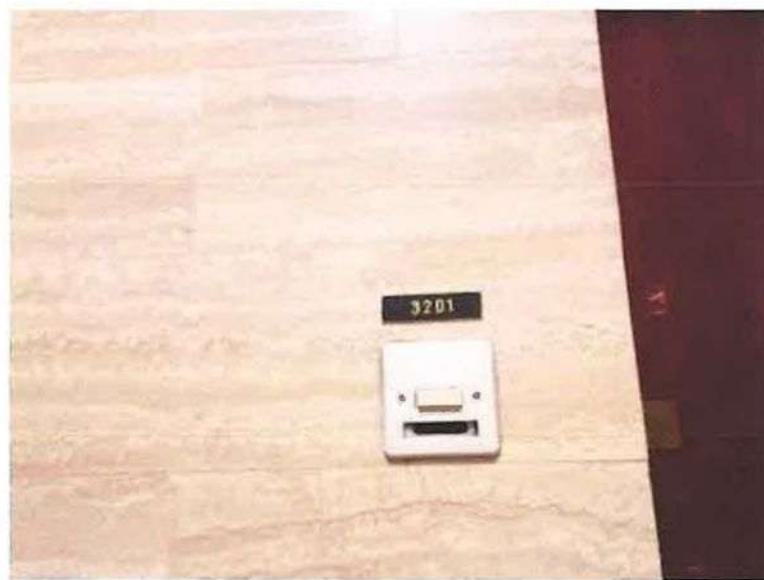
**PALIER DU VINGT-NEUVIEME ETAGE :**

Le sol est recouvert de dalles de pierres.

Les murs sont carrelés.

Le plafond est revêtu d'un crépi façon gouttelettes dont la peinture est en état d'usage.

Il existe deux portes coupe-feu avec des sas donnant accès par une porte pleine coupe-feu à des escaliers à gauche et à droite.

Je note la présence d'une signalétique de sortie de secours, ainsi qu'un extincteur à proximité de chaque porte.

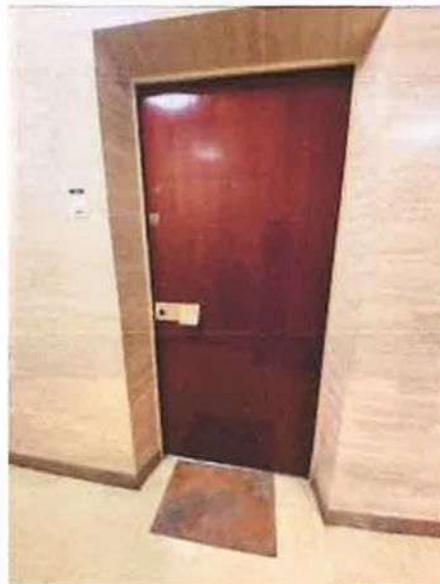
L'appartement est accessible par une porte palière pleine équipée d'une serrure, laquelle est abîmée côté externe, avec plusieurs traces de découpes notamment en serrure.

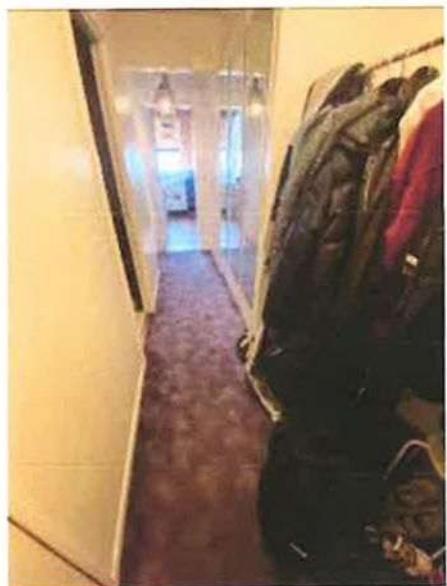
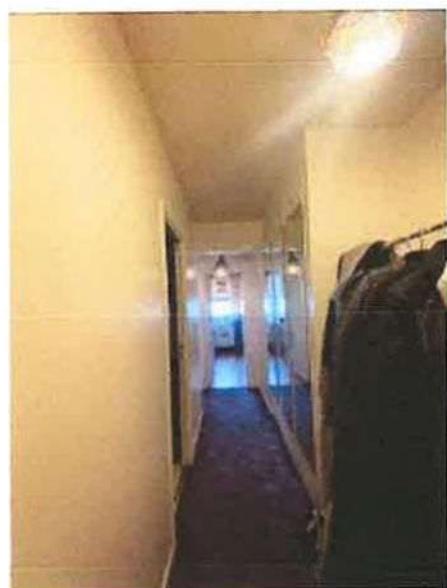
#### ***COULOIR D'ENTREE :***

Le sol est recouvert d'une moquette.

Plusieurs boursouflures sont visibles notamment au plafond, ainsi que des écaillures et des fissures.

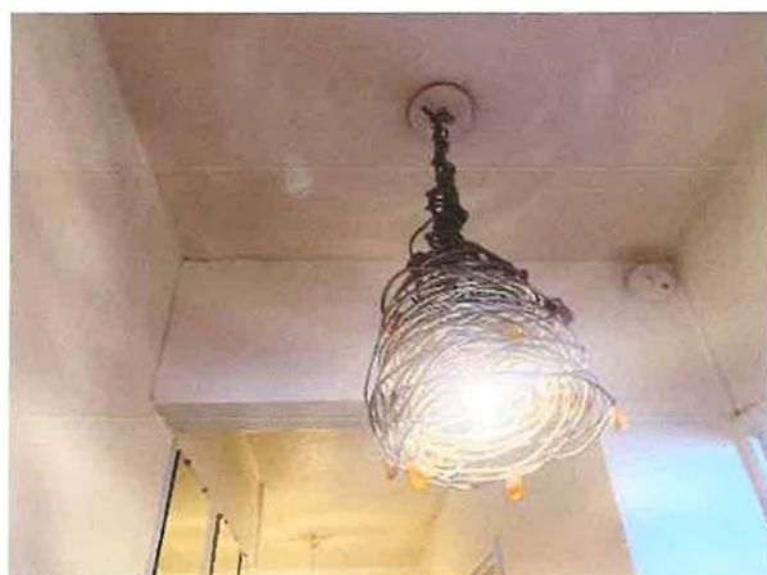
La peinture sur les murs et en plafond est défraîchie.

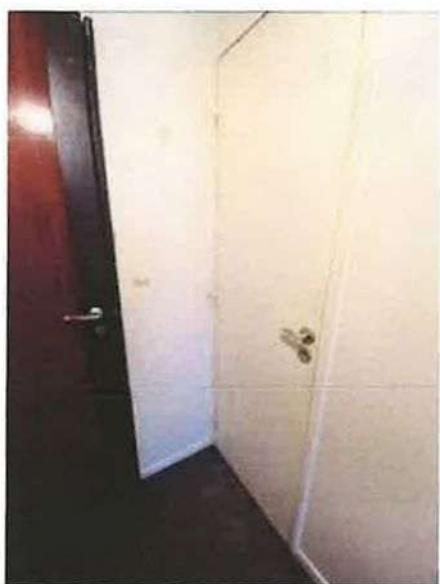
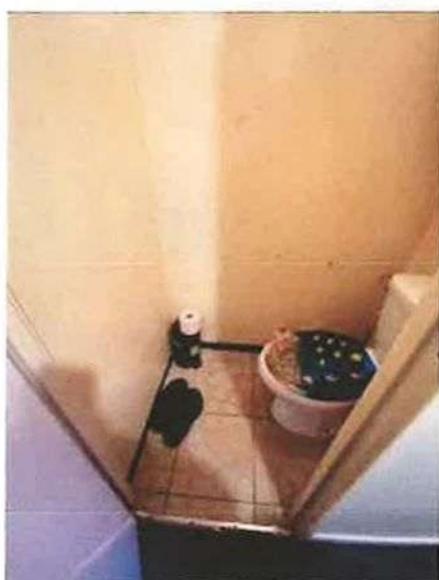
#### ***CABINET D'AISANCE :***

- Il existe un point lumineux en suspension au plafond et un W.-C. à l'anglaise.

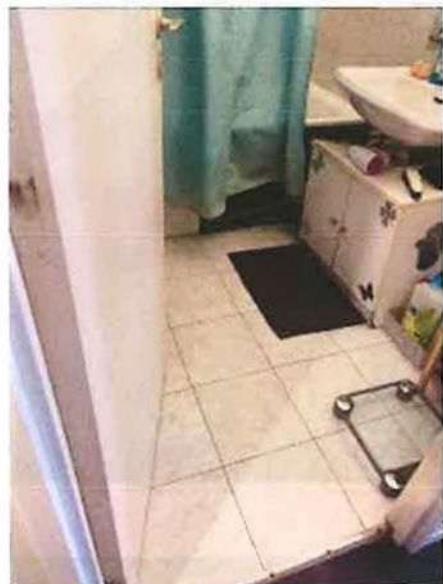
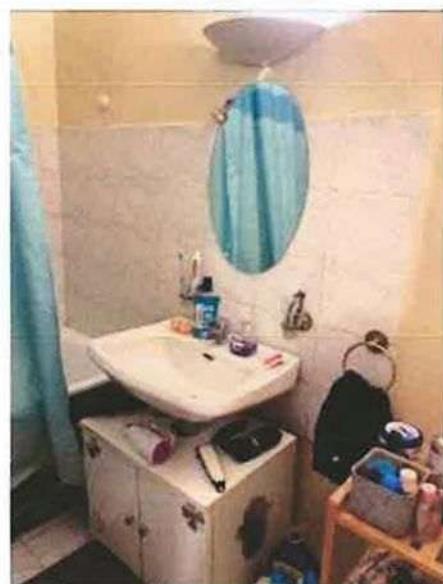
**SALLE DE BAIN (deuxième porte à gauche) :**

Des points de moisissures sont visibles tant en hauteur qu'au niveau de la baignoire et sous le lavabo.

- L'éclairage artificiel est assuré par un point lumineux mural en applique.

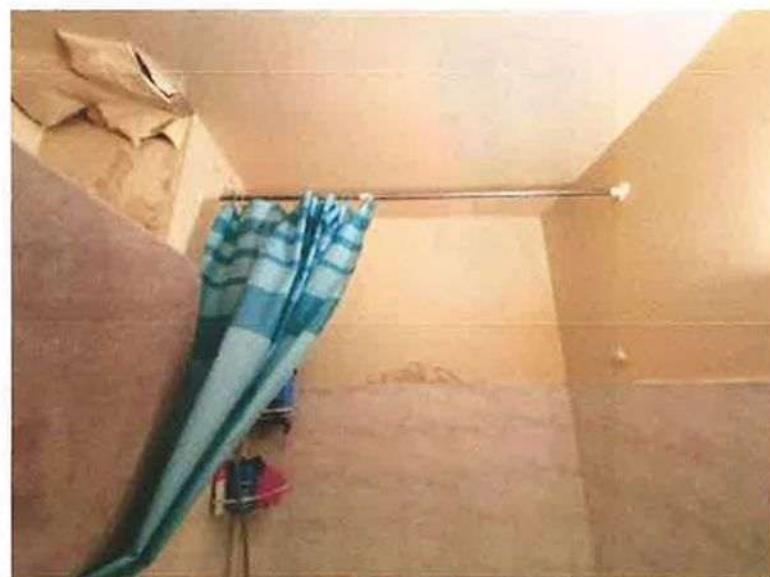
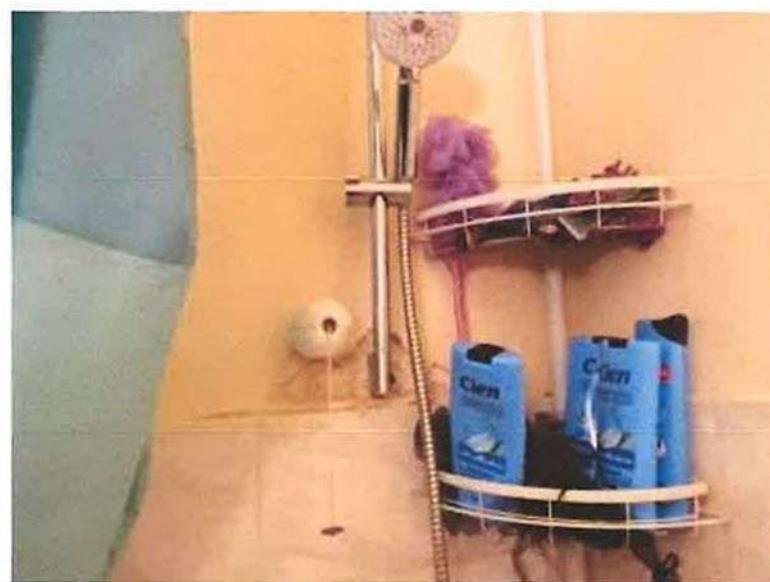
Sur les murs et en plafond, la peinture est très défraîchie et écaillée, avec des décollements stigmate d'un dégât des eaux.

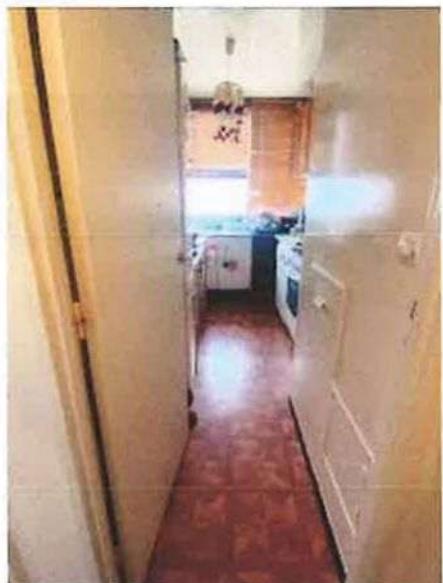
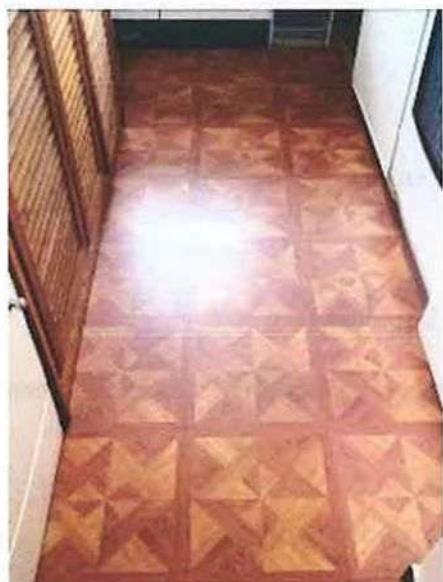
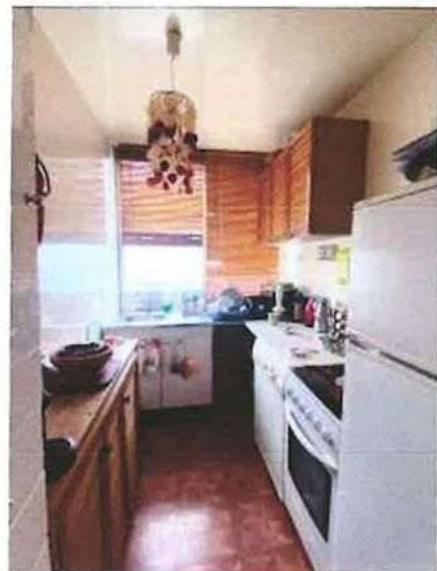
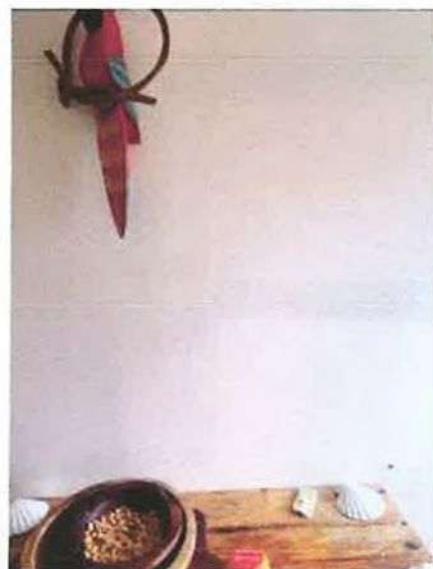
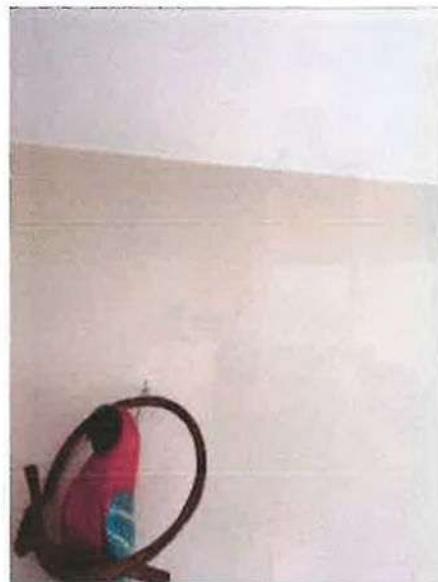
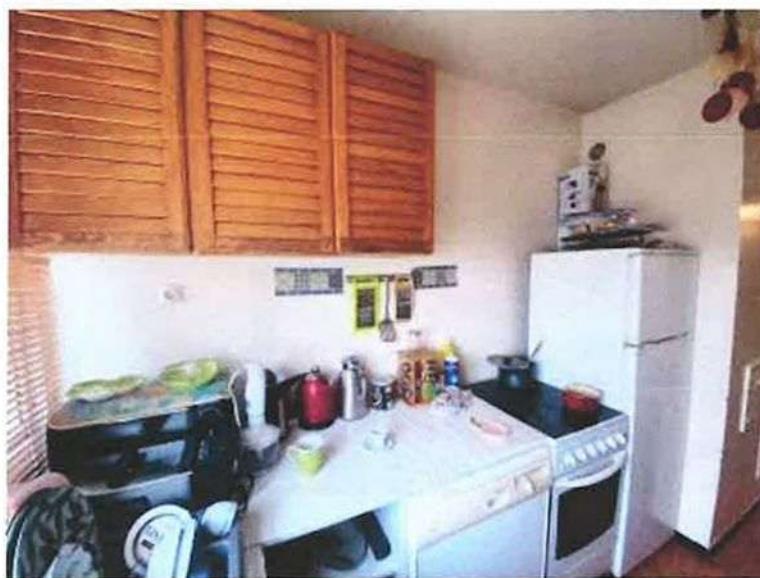
***CUISINE :***

La peinture sur les murs et en plafond est défraîchie, avec des fissures sur les murs.

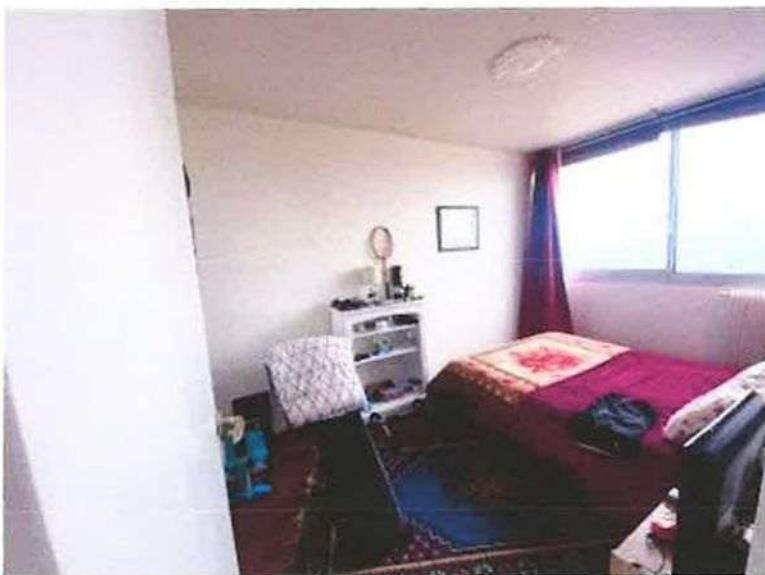
**CHAMBRE :**

Le sol est recouvert d'un parquet à l'anglaise.

Les murs et le plafond sont revêtus d'une peinture défraîchie.

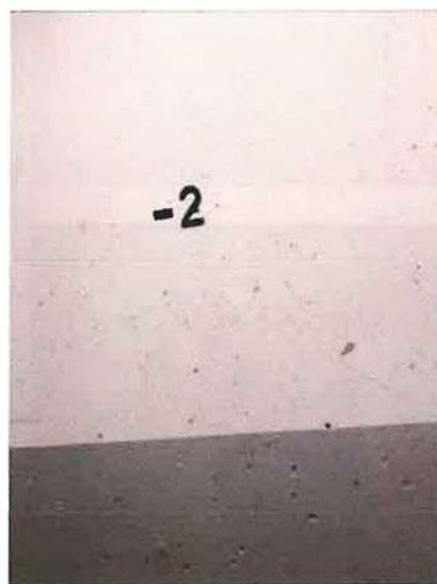
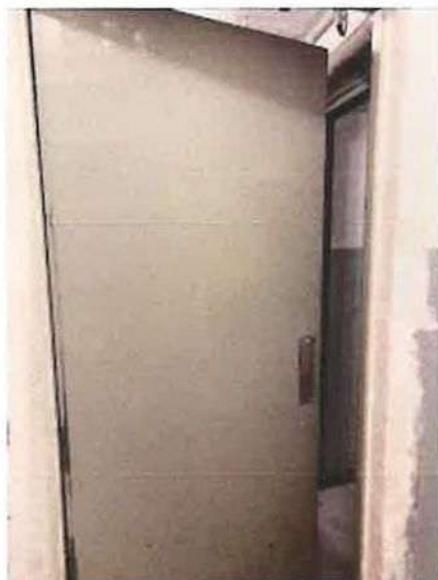
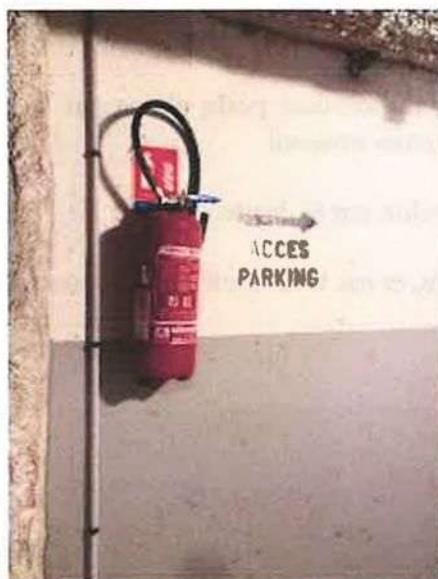
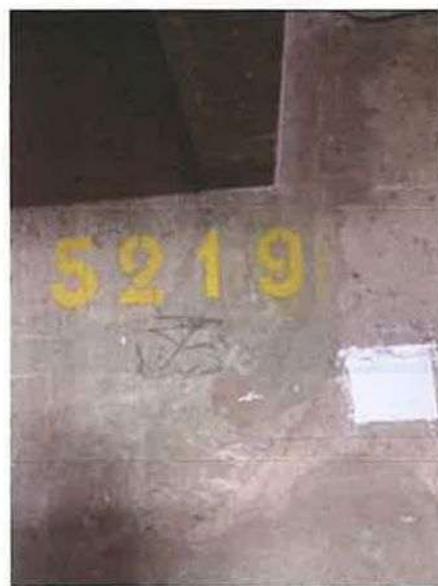
### III - EMPLACEMENT DE PARKING N° 5219 AU DEUXIEME SOUS-SOL

Je me dirige à gauche puis à droite, et me trouve sur l'allée commençant par les emplacements de parking commençant par le N° 52.
