## PROCES VERBAL DE DESCRIPTION

**Syndicat des copropriétaires de l'immeuble du 2/4/6/8, allée de la Noiseraie 93160 NOISY-LE-GRAND,**

Me suis transportée ce jour au 8, allée de la Noiseraie 93160 NOISY-LE-GRAND, au troisième étage, porte 12 (Seine-Saint-Denis)

## Rapport de mission de repérage des matériaux et produits contenant de l'amiante pour l'établissement du constat établi à l'occasion de la vente d'un immeuble bâti (Listes A et B de l'annexe 13-9 du Code de la Santé publique)

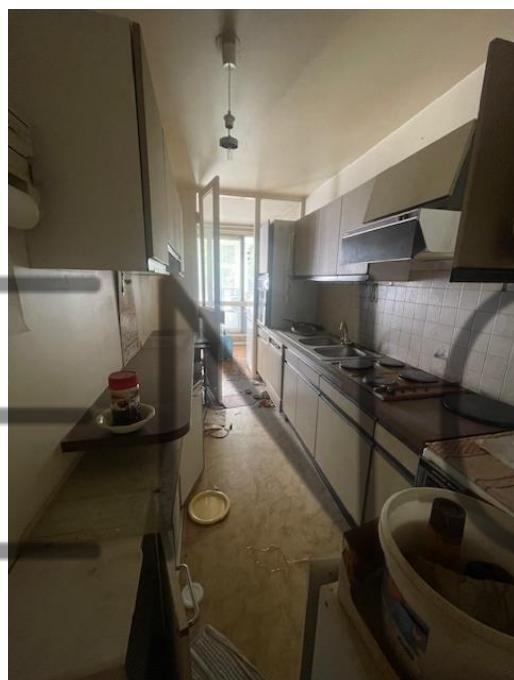
Les murs sont recouverts de peinture et de carreaux de carrelage en état d'usure avancée.

Le plafond est recouvert de peinture dans un état vétuste et craquelée.

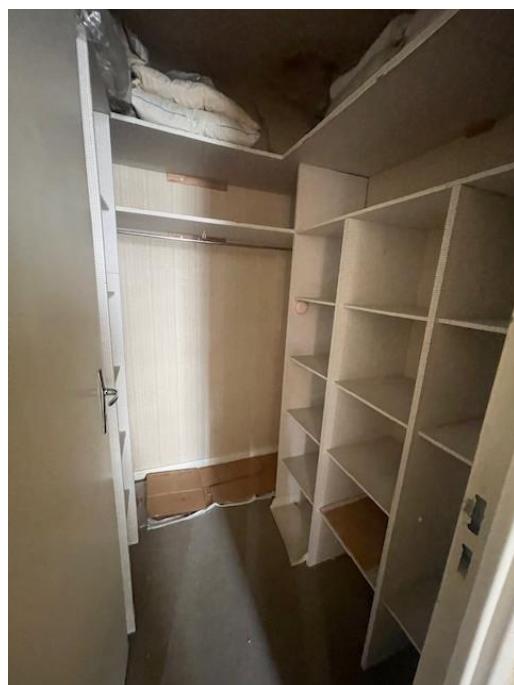
#### DRESSING ATTENANT A LA CHAMBRE

Le sol est recouvert de moquette dans un état vétuste.

Le plafond est recouvert de peinture dans un état vétuste avec une importante auréole au fond à droite.

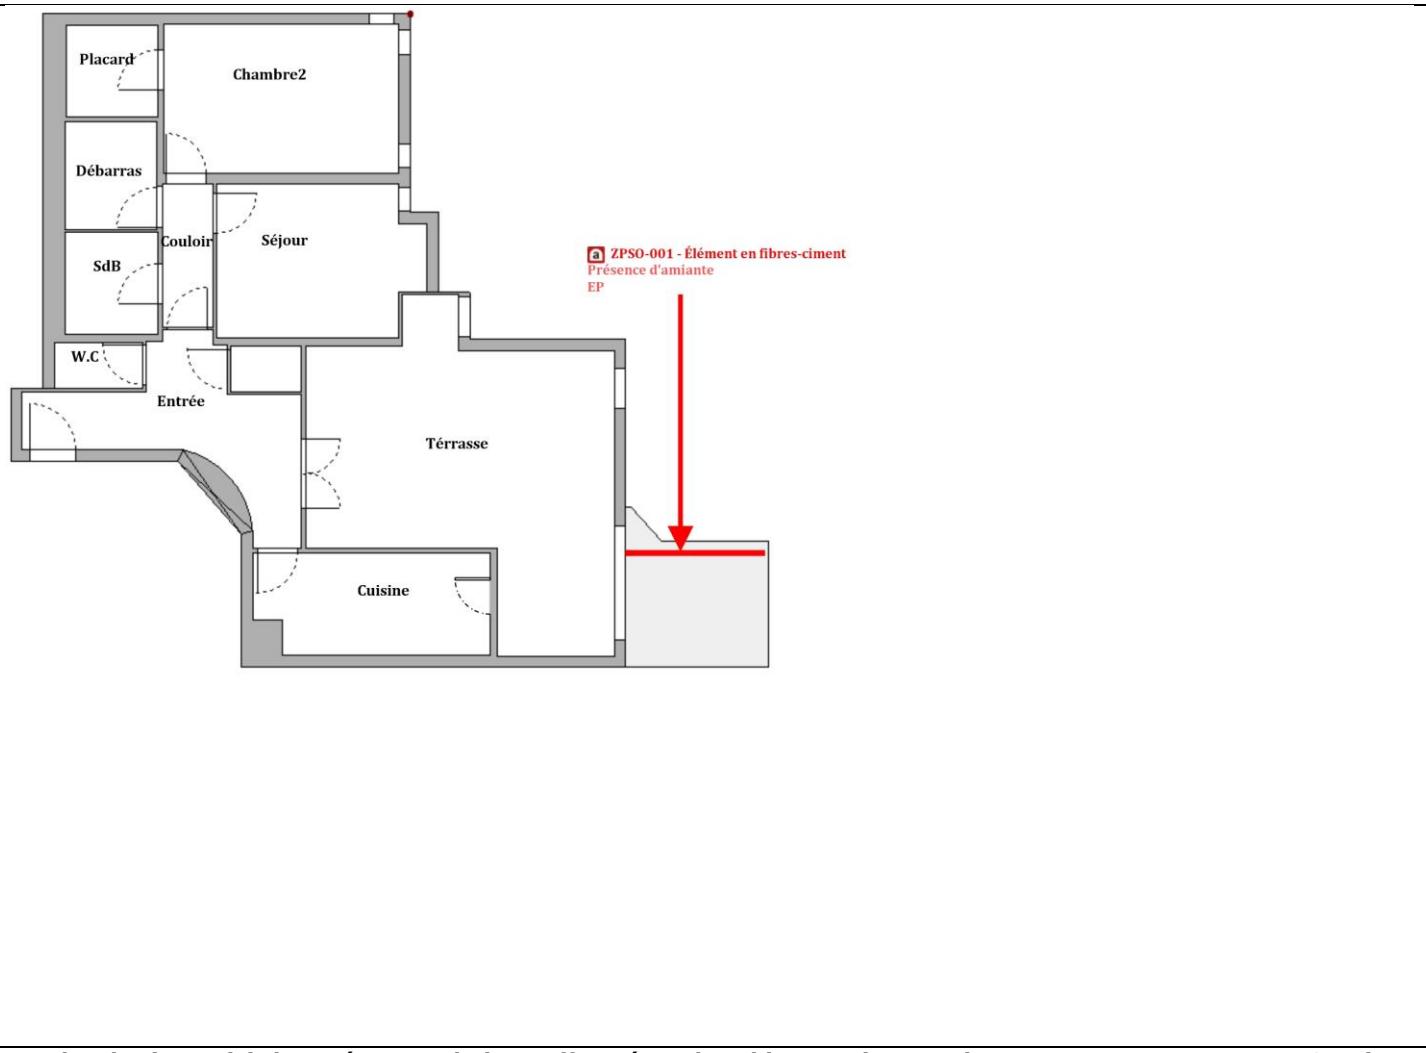
## 7.1 - Annexe - Schéma de repérage

Planche (croquis) de repérage technique effectué par le cabinet : Ariane Environnement, auteur : RIBEIRO Rui  
Dossier n° DNID-NGO/NOISY-LE-GRAND/2024/4928 du 24/07/2024  
Adresse du bien : 8, allée de la Noiseraie (12, Box lot N° 142) 93160 NOISY-LE-GRAND

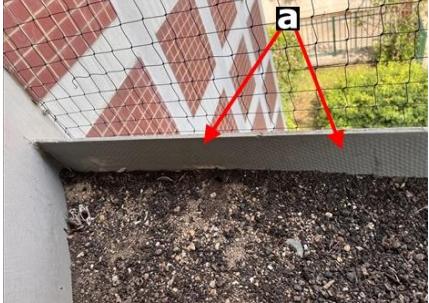
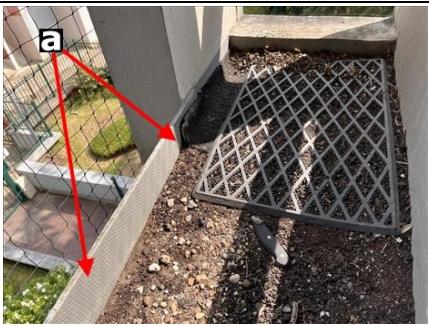
Localisation	Identifiant + Description	Conclusion (justification)	Etat de conservation** et préconisations*	Photo
Terrasse	<p><b>Identifiant:</b> ZPSO-001  <b>Description:</b> Élément en fibres-ciment  <b>Composant de la construction:</b> 8 - Équipements divers et accessoires - Jardinières, bac à sable incendie  <b>Partie à sonder:</b> Élément en fibres-ciment</p>	<p>Présence d'amiante (sur jugement de l'opérateur)</p>	<p>Matériau non dégradé  <b>Résultat EP**</b>  <b>Préconisation :</b> Il est recommandé de réaliser une évaluation périodique.</p>

<p>Photo n° PhA001          Localisation : Terrasse          Ouvrage : 8 - Équipements divers et accessoires - Jardinières, bac à sable incendie          Partie d'ouvrage : Élément en fibres-ciment          Description : Élément en fibres-ciment</p>

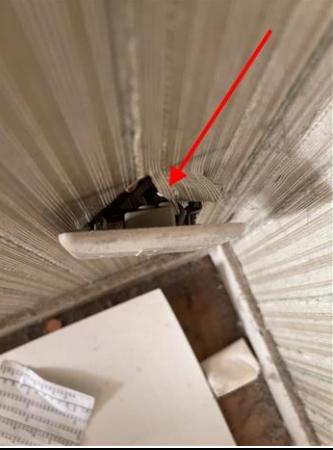
<p>Photo PhEle001 Libellé de l'anomalie : B7.3 a L'Enveloppe d'au moins un matériel est manquante ou détériorée. Remarques : Présence de matériel électrique en place dont l'enveloppe présente des détériorations ; Faire intervenir un électricien qualifié afin de remplacer les matériels présentant des détériorations</p>

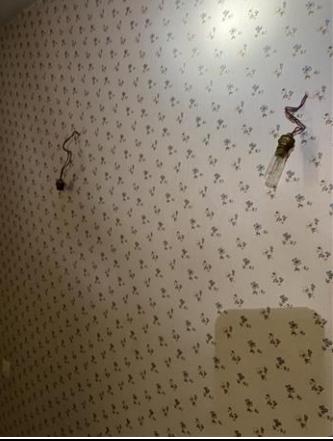
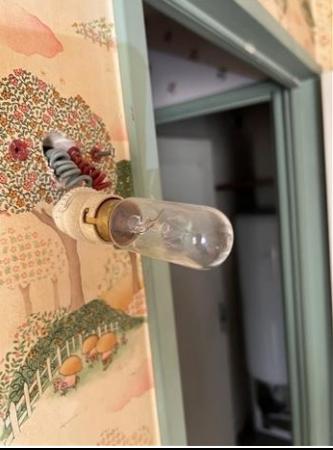
B8.3 b	<p>L'installation comporte au moins un matériel électrique inadapté à l'usage.</p> <p><b>Remarques :</b> Présence de matériel électrique inadapté à l'usage ; <b>Faire intervenir un électricien qualifié afin de remplacer les matériels inadaptés par du matériel autorisé</b></p>

<p>Photo PhEle002 Libellé de l'anomalie : B8.3 b L'installation comporte au moins un matériel électrique inadapté à l'usage. Remarques : Présence de matériel électrique inadapté à l'usage ; Faire intervenir un électricien qualifié afin de remplacer les matériels inadaptés par du matériel autorisé</p>

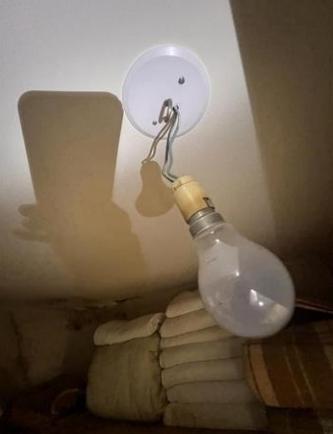
B8.3 a	<p>L'installation comporte au moins un matériel électrique vétuste.</p> <p><b>Remarques :</b> Présence de matériel électrique vétuste (douilles, interrupteurs, socles de prise...) ; <b>Faire intervenir un électricien qualifié afin de remplacer les matériels électriques vétustes</b></p>

<p>Photo PhEle003 Libellé de l'anomalie : B8.3 a L'installation comporte au moins un matériel électrique vétuste. Remarques : Présence de matériel électrique vétuste (douilles, interrupteurs, socles de prise...) ; Faire intervenir un électricien qualifié afin de remplacer les matériaux électriques vétustes</p>

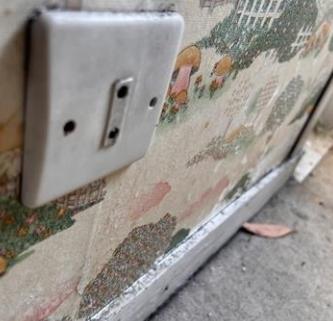
<p>Photo PhEle004 Libellé de l'anomalie : B3.3.6 a1 Au moins un socle de prise de courant ne comporte pas de broche de terre. Remarques : Présence de circuits électriques non équipés de conducteurs de protection ; Faire intervenir un électricien qualifié afin d'installer des conducteurs de protection sur les circuits qui n'en sont pas équipés</p>

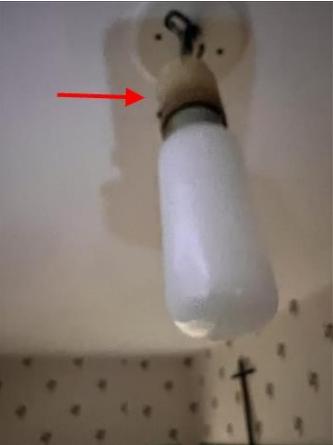
<p>Photo PhEle005 Libellé de l'anomalie : B4.3 h Des conducteurs ou des appareillages présentent des traces d'échauffement. Remarques : Présence d'appareillage présentant des traces d'échauffement ; Faire intervenir un électricien qualifié afin de remplacer les appareils présentant des traces d'échauffement</p>

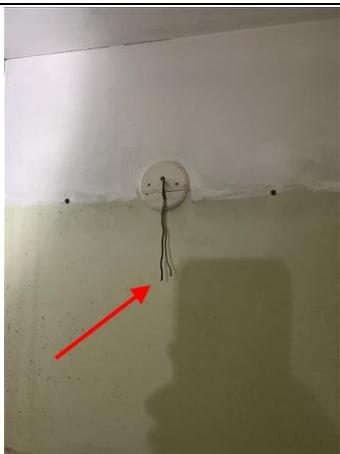
Photo PhEle006

Libellé de l'anomalie : B7.3 d L'installation électrique comporte au moins une connexion avec une partie active nue sous tension accessible.
