PROCES VERBAL DE DESCRIPTION

- Que dans le cadre des actes préparatoires à la vente des biens et droits immobiliers saisis appartenant à l'état français représenté par l'Agence de Gestion de Recouvrement des Avoirs Saisis et Confisqués (AGRASC), il me requiert à l'effet de procéder à la description du pavillon d'habitation situé à LIVRY-GARGAN 33, avenue Sully, cadastré section A n° 55 79.

Me suis transportée ce jour 33, avenue Sully à LIVRY-GARGAN (93046),

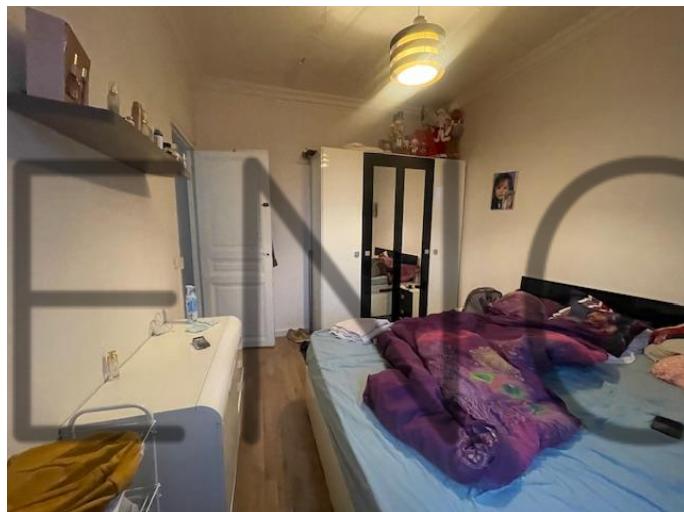
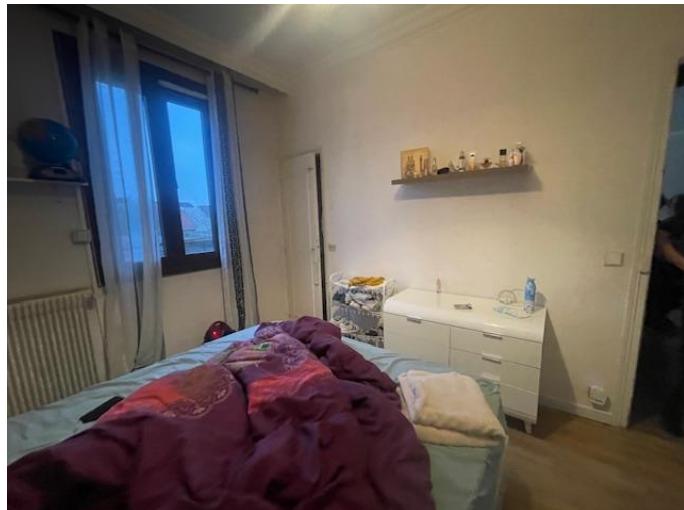
Le plafond est recouvert de peinture en état d'usure avancée avec plusieurs fissures.

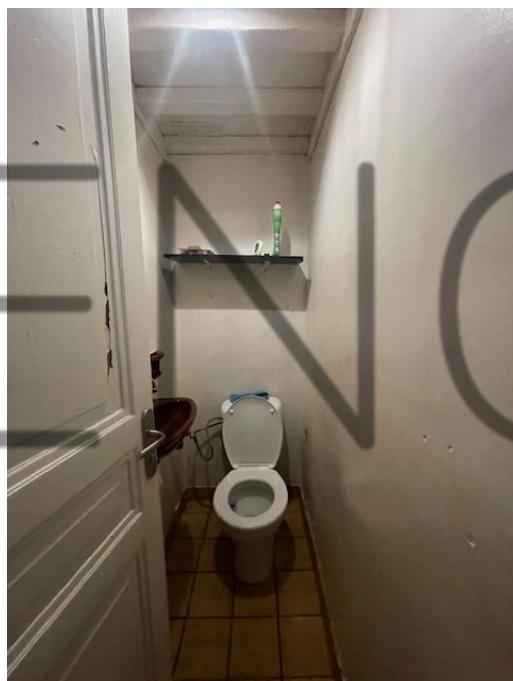
- *Une cuvette à l'anglaise.*
- *Un lave-mains.*
- *Un radiateur.*

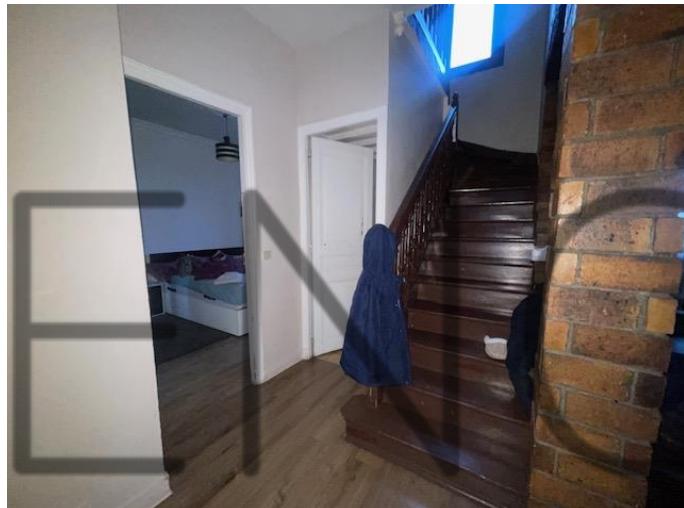
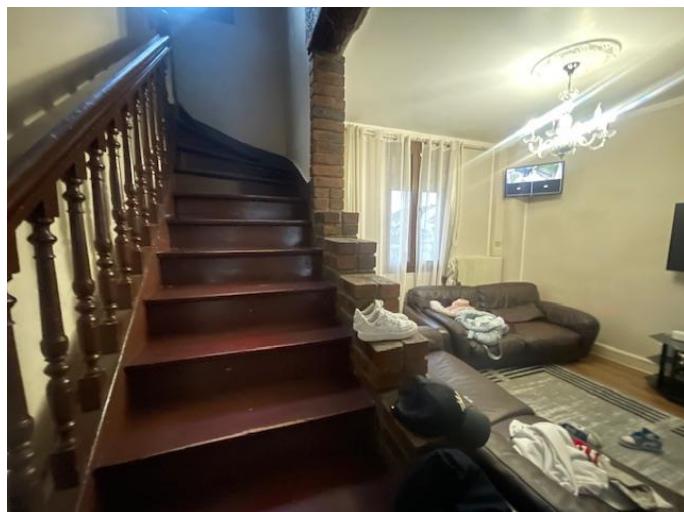
Le plafond est recouvert de peinture en état d'usure normale, avec poutres apparentes.

La pièce prend jour par une fenêtre à simple battant, équipée de montants en PVC, de double vitrage, elle donne sur le jardin à l'arrière.

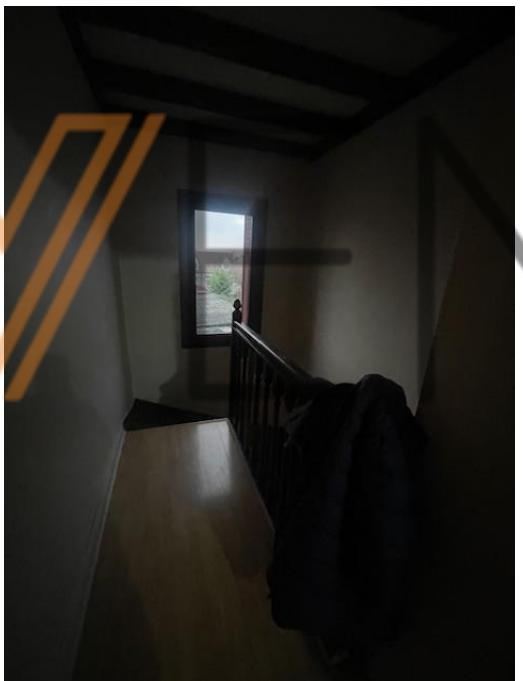
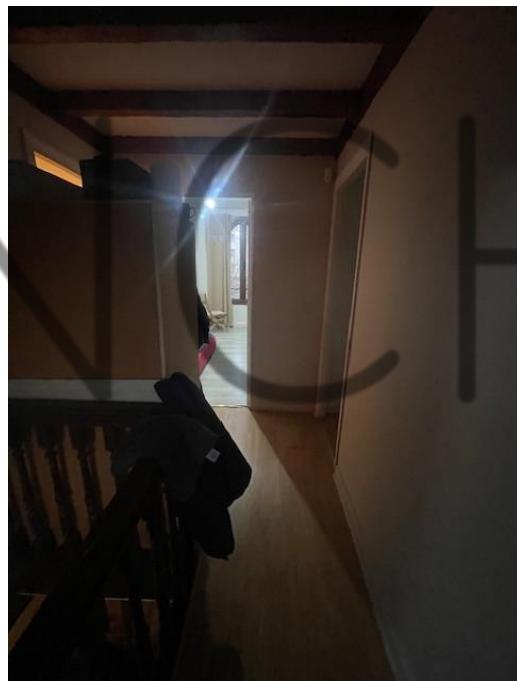
Le sol est recouvert de lames de parquet moderne en bon état.

Les murs sont recouverts de peinture en bon état.

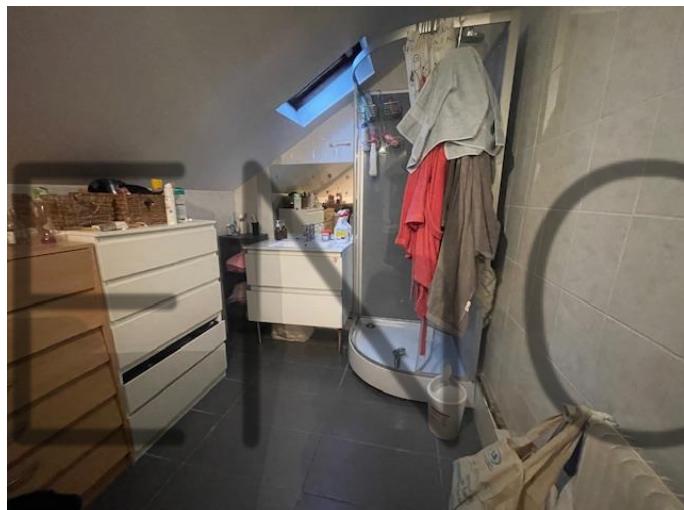
- *Une cabine de douche.*
- *Un meuble avec vasque.*
- *Un radiateur.*

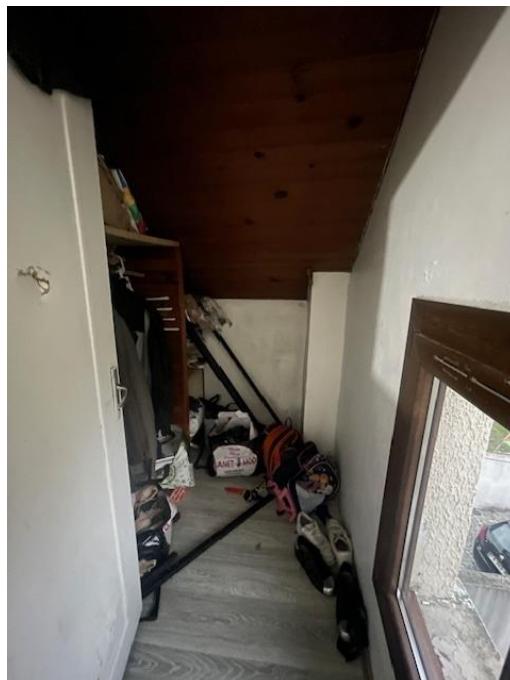
Le plafond est recouvert de lames de bois en état d'usure avancée.

La pièce prend jour par une fenêtre à simple battant, équipée de montants en PVC, de double vitrage, elle donne sur l'avenue de Sully.

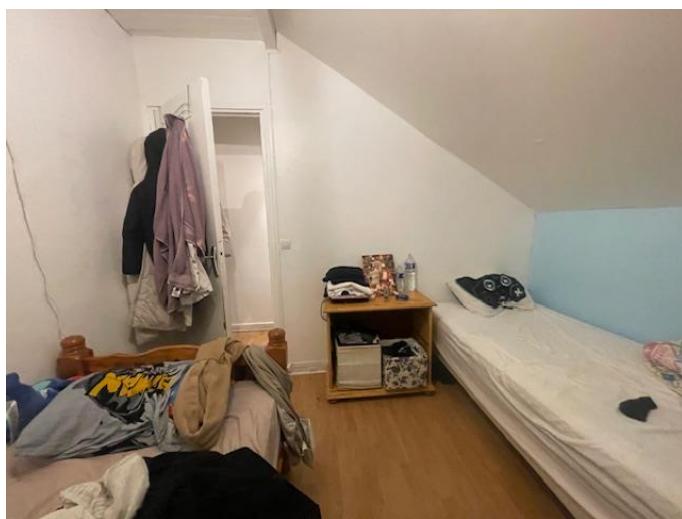
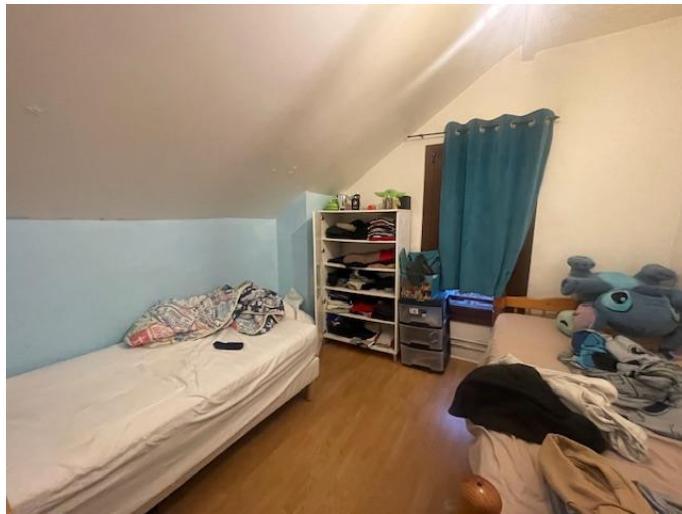
Le plafond situé en partie sous la pente du toit est recouvert de peinture en état d'usure avancée.

La pièce prend jour par une fenêtre à simple battant, équipée de montants en PVC, de double vitrage, et de volets métalliques, elle donne sur le jardin.

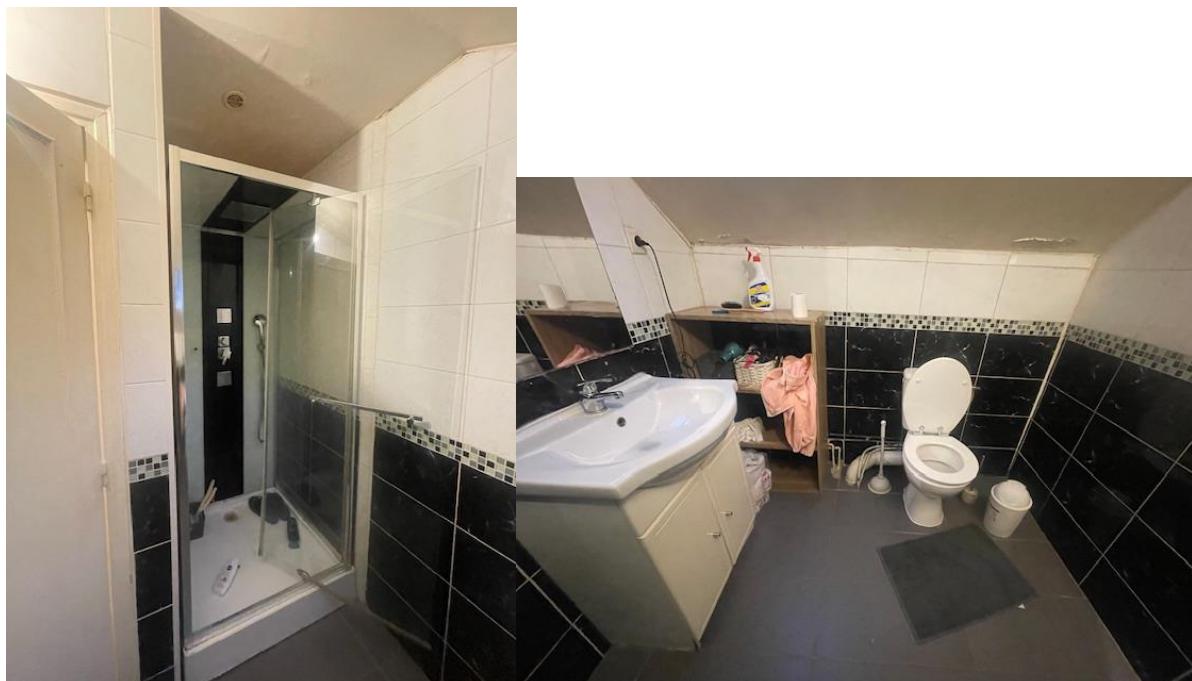
- *Une cuvette à l'anglaise.*
- *Une cabine de douche.*
- *Un meuble avec vasque.*

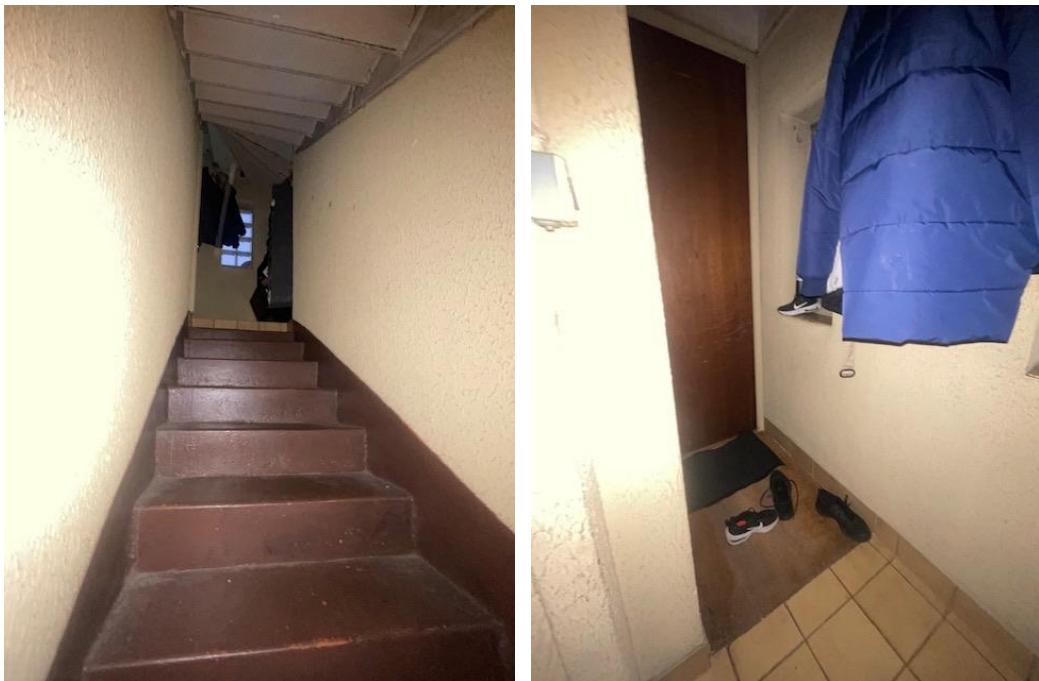
Les murs sont recouverts de peinture en état d'usure avancée.

Le plafond est constitué des marches de l'escalier menant au premier étage.

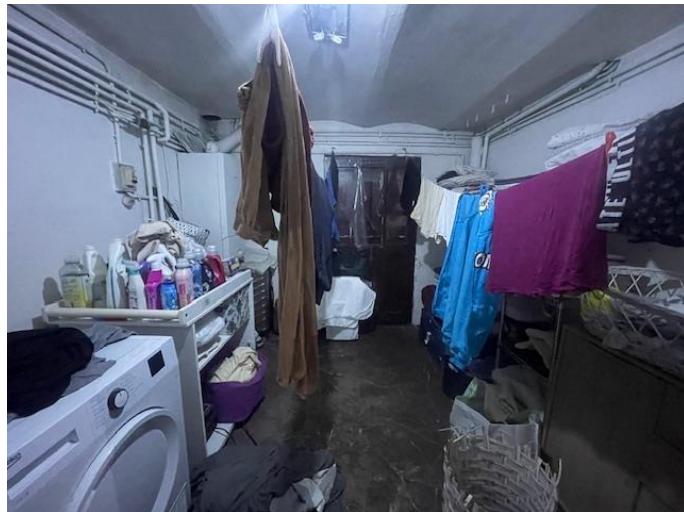
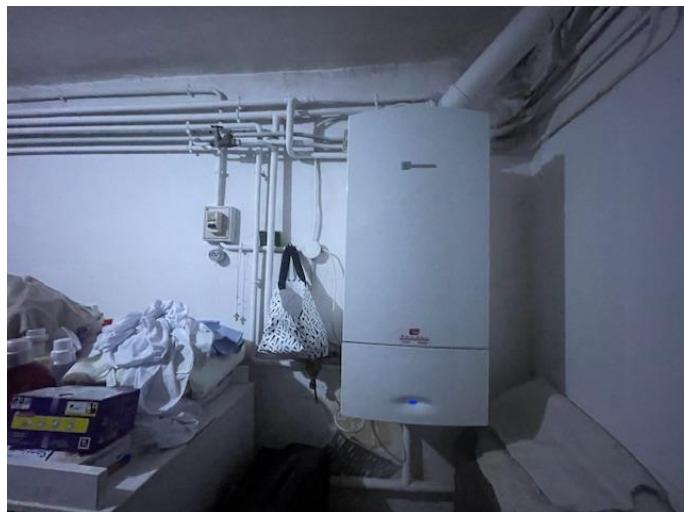
- Une chaudière.

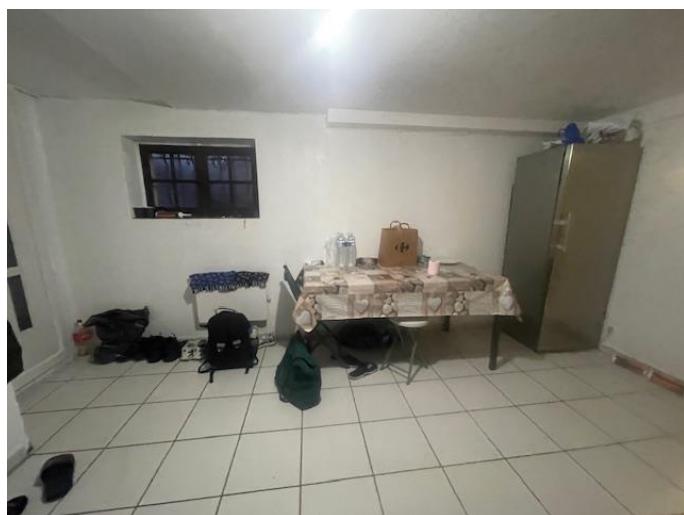
Le plafond est recouvert de peinture en état d'usure normale.

La pièce prend jour par une fenêtre à deux battants, équipée de montants en bois et de simple vitrage et de barreaux métalliques, elle donne sur la rue de Sully.

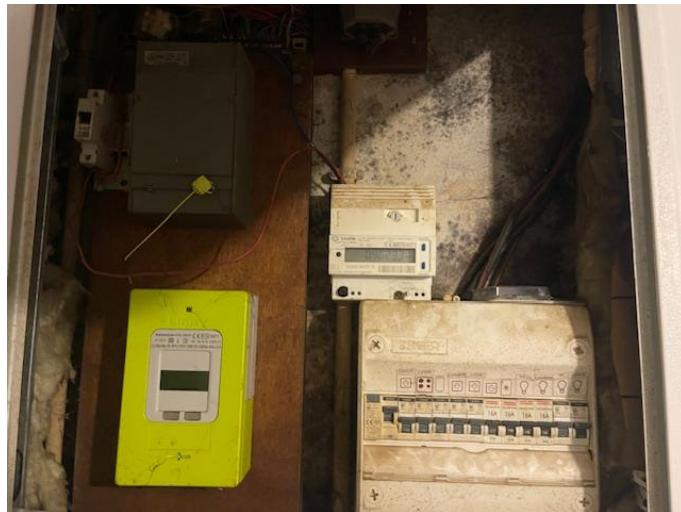
- *Le compteur gaz.*
- *Le tableau électrique.*
- *Le disjoncteur.*
- *Le compteur électrique.*
- *Un radiateur électrique.*

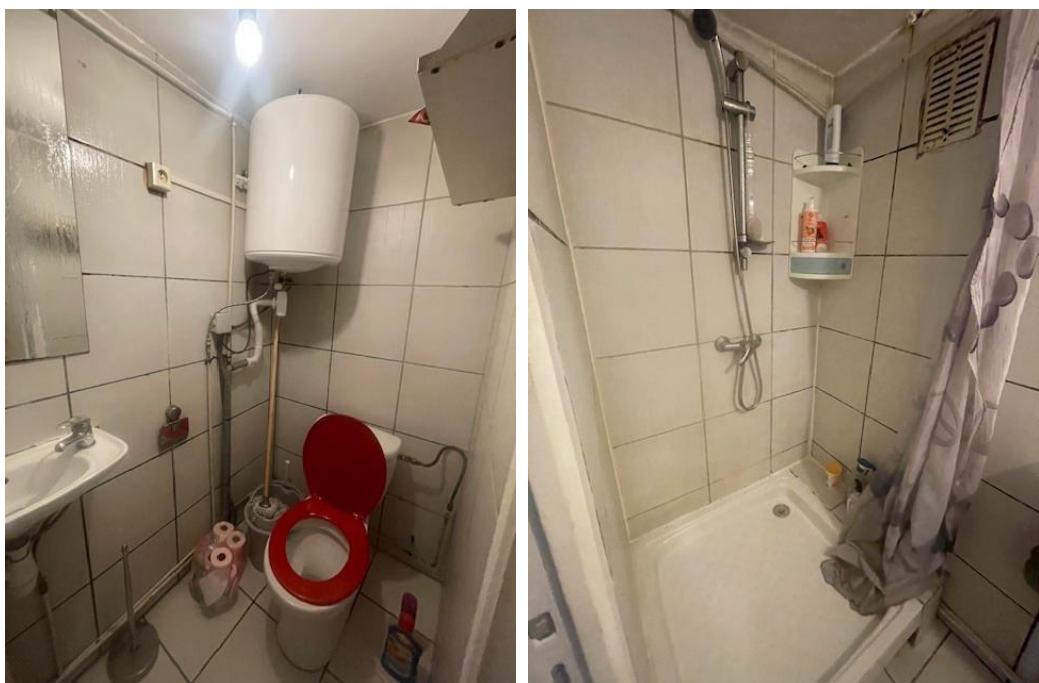
- *Un bac de douche.*
- *Un lave-mains.*
- *Une cuvette à l'anglaise.*
- *Un ballon à production d'eau chaude.*

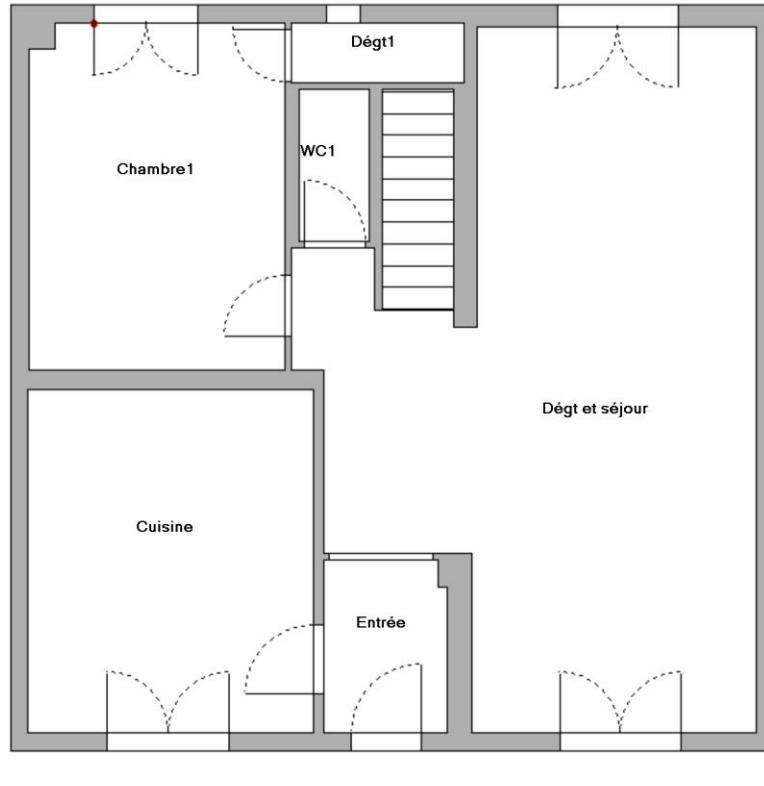
Rez-de-chaussée

Planche (croquis) de repérage technique effectué par le cabinet : Ariane Environnement, auteur : RIBEIRO Rui
Dossier n° [REDACTED] LIVRY GARGAN/2024/5150 du 13/12/2024
Adresse du bien : 33, avenue de Sully 93190 LIVRY GARGAN

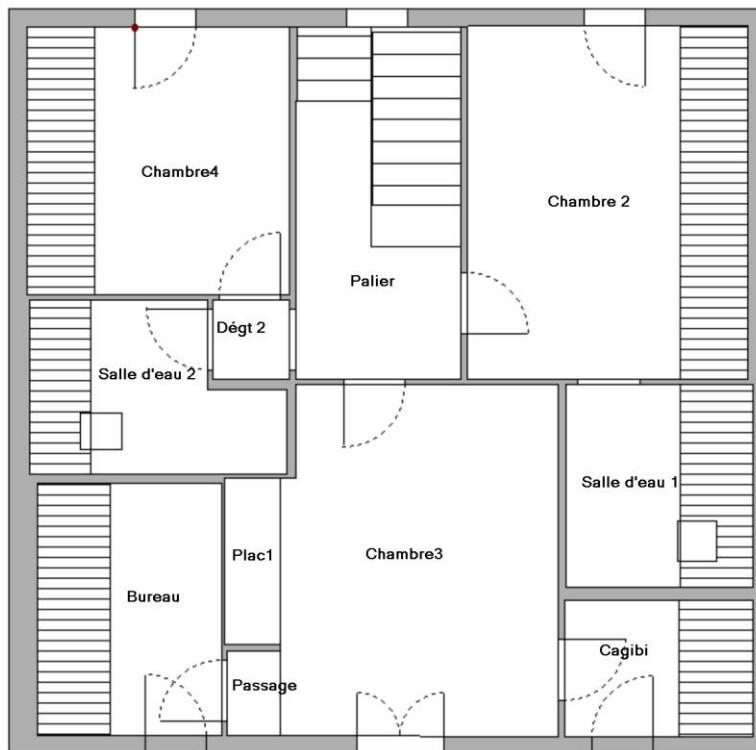
1er Etage

Planche (croquis) de repérage technique effectué par le cabinet : Ariane Environnement, auteur : RIBEIRO Rui
Dossier n° [REDACTED] LIVRY GARGAN/2024/5150 du 13/12/2024
Adresse du bien : 33, avenue de Sully 93190 LIVRY GARGAN

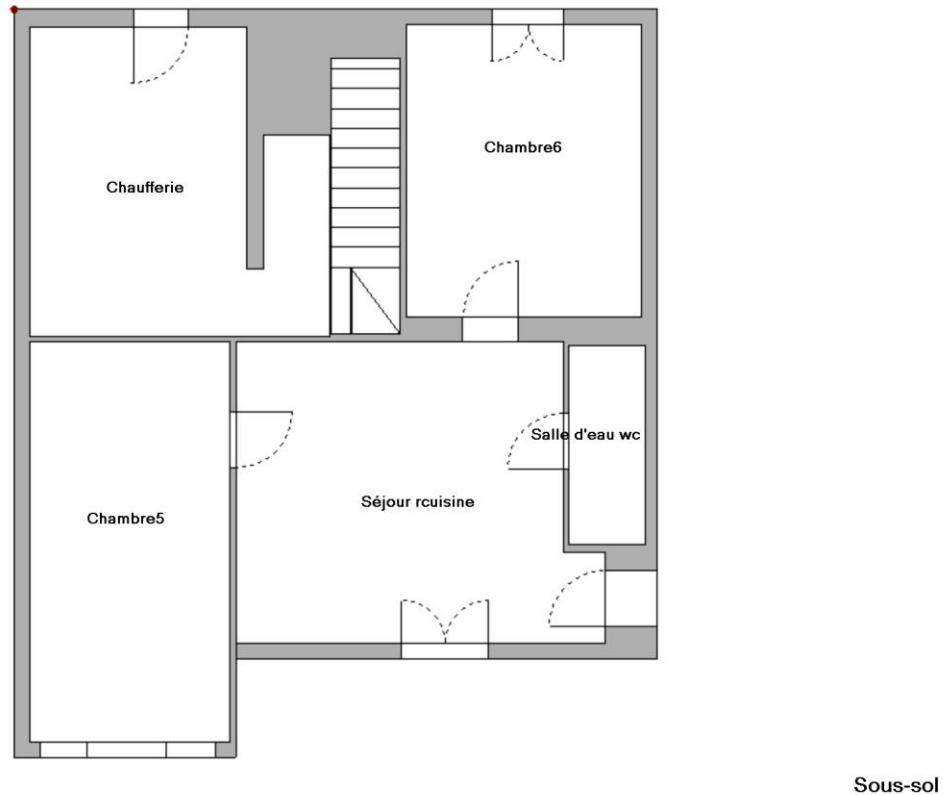
Planche (croquis) de repérage technique effectué par le cabinet : Ariane Environnement, auteur : RIBEIRO Rui
Dossier n° [REDACTED] LIVRY GARGAN/2024/5150 du 13/12/2024
Adresse du bien : 33, avenue de Sully 93190 LIVRY GARGAN

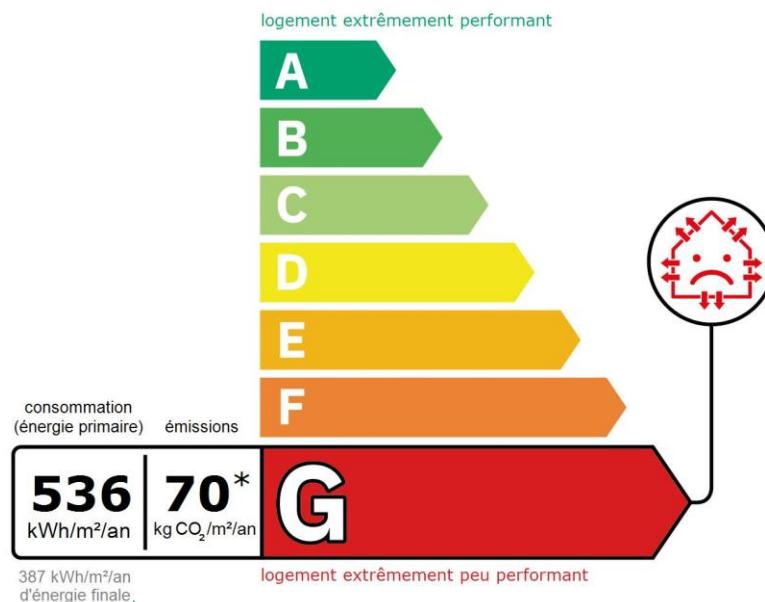
Performance énergétique et climatique

Ce logement émet 10 812 kg de CO₂ par an, soit l'équivalent de 56 019 km parcourus en voiture.

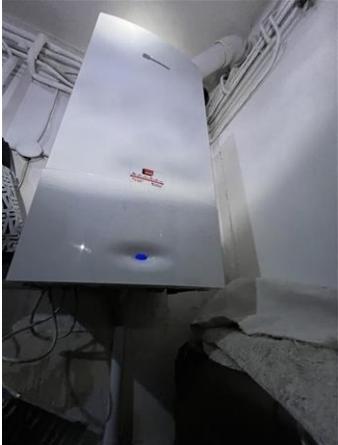
Photo n° PhGaz001
Localisation : Chaufferie
Chaudière e.l.m. leblanc (Type : Etanche)

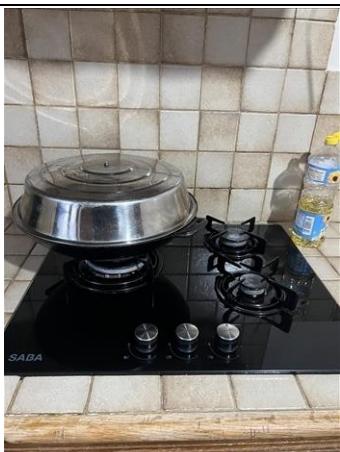
Photo n° PhGaz002
Localisation : Cuisine
Table de cuisson SABA (Type : Non raccordé)

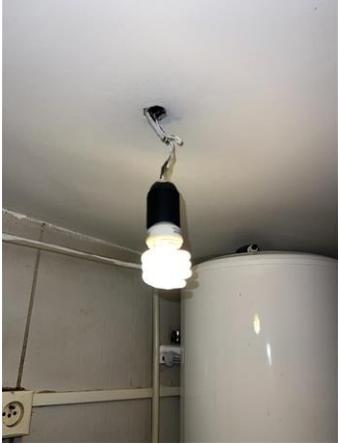
<p>Photo PhEle001 Libellé de l'anomalie : B8.3 b L'installation comporte au moins un matériel électrique inadapté à l'usage. Remarques : Présence de matériel électrique inadapté à l'usage ; Faire intervenir un électricien qualifié afin de remplacer les matériaux inadaptés par du matériel autorisé</p>

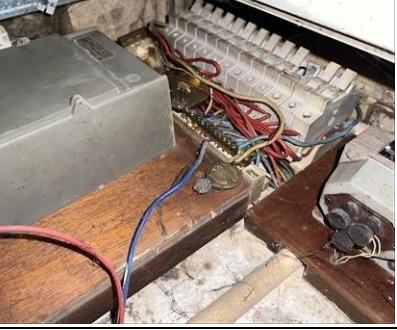
<p>Photo PhEle002 Libellé de l'anomalie : B7.3 e L'installation électrique comporte au moins un dispositif de protection avec une partie active nue sous tension accessible. Remarques : Présence de dispositif de protection de matériel électrique présentant des parties actives nues sous tension ; Faire intervenir un électricien qualifié afin de remplacer les matériaux présentant des parties actives nues sous tension</p>

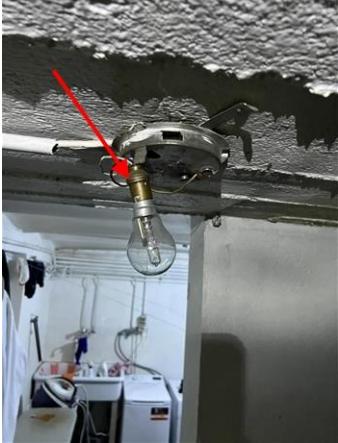
<p>Photo PhEle003 Libellé de l'anomalie : B8.3 a L'installation comporte au moins un matériel électrique vétuste. Remarques : Présence de matériel électrique vétuste (douilles, interrupteurs, socles de prise...) ; Faire intervenir un électricien qualifié afin de remplacer les matériaux électriques vétustes</p>

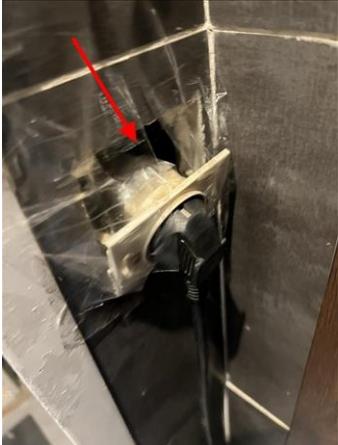
<p>Photo PhEle004 Libellé de l'anomalie : B7.3 a L'Enveloppe d'au moins un matériel est manquante ou détériorée. Remarques : Présence de matériel électrique en place dont l'enveloppe présente des détériorations ; Faire intervenir un électricien qualifié afin de remplacer les matériels présentant des détériorations</p>

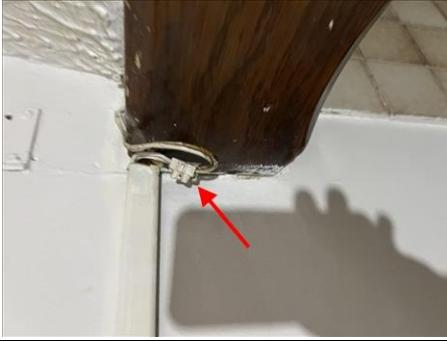
<p>Photo PhEle005 Libellé de l'anomalie : B7.3 d L'installation électrique comporte au moins une connexion avec une partie active nue sous tension accessible. Remarques : Présence de connexion de matériel électrique présentant des parties actives nues sous tension ; Faire intervenir un électricien qualifié afin de remplacer les matériels présentant des parties actives nues sous tension</p>

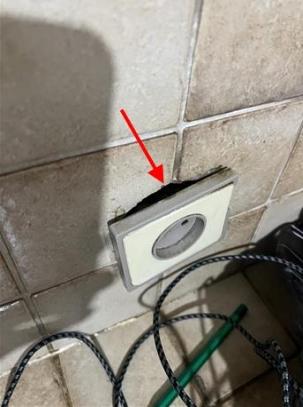
<p>Photo PhEle006 Libellé de l'anomalie : B3.3.6 a1 Au moins un socle de prise de courant ne comporte pas de broche de terre.</p>
