PROCES VERBAL DE DESCRIPTION

Me suis transportée ce jour au 4, rue Charles Péguy 77500 CHELLES, au dixième étage,

Dossier Technique Immobilier

Rapport de mission de repérage des matériaux et produits contenant de l'amiante pour l'établissement du constat établi à l'occasion de la vente d'un immeuble bâti (Listes A et B de l'annexe 13-9 du Code de la Santé publique)

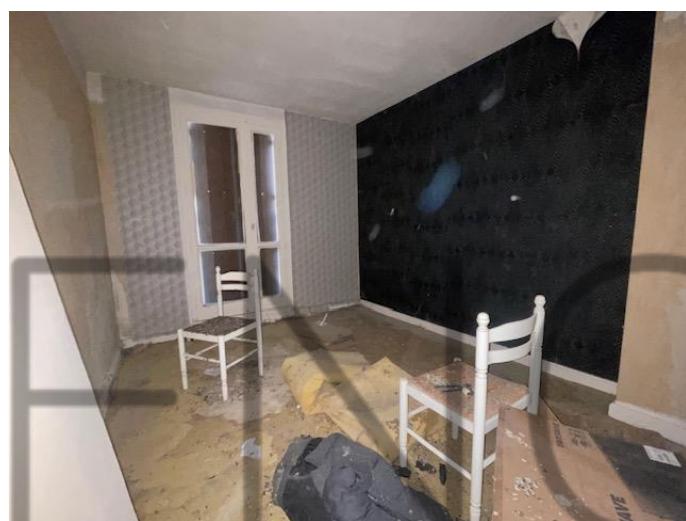
Le plafond est recouvert de peinture en état d'usure avancée. Je note la présence d'une auréole dans le coin à droite.

La pièce prend jour par une porte-fenêtre à deux battants, équipée de montants en bois, de simple vitrage et de volets en PVC.

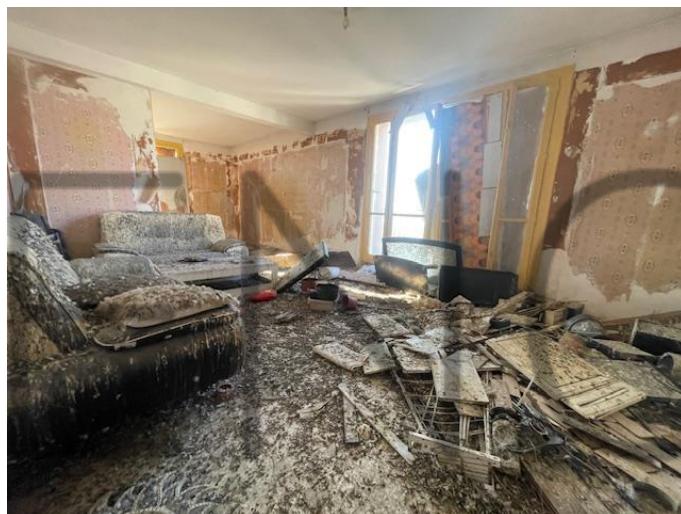
La pièce prend jour par une grande porte-fenêtre à quatre battants, équipée de montants en bois, de simple vitrage et de volets en PVC. Cette porte-fenêtre donne accès à un balcon.

La pièce prend également jour par une porte-fenêtre à deux battants, équipée de montants en bois, de simple vitrage et de volets en PVC. De nombreux vitrages sont cassés. Les volets en PVC sont également cassés.

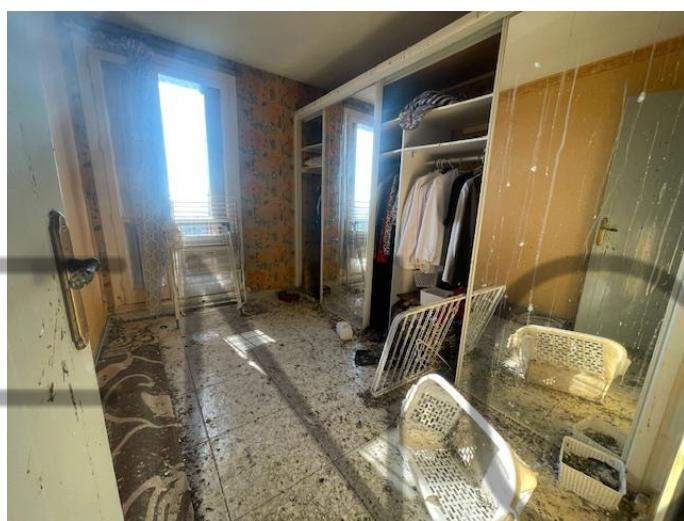
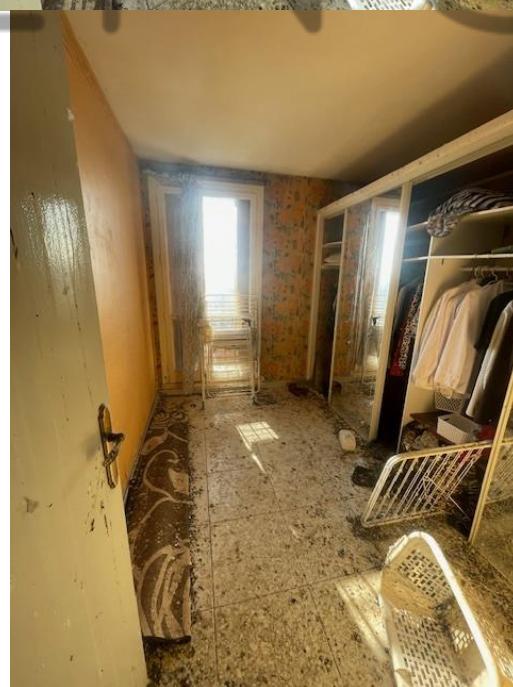
Le plafond est recouvert de peinture en état d'usure avancée.

La pièce prend jour par une porte-fenêtre à deux battants, équipée de montants en bois, de simple vitrage et de volets en PVC.

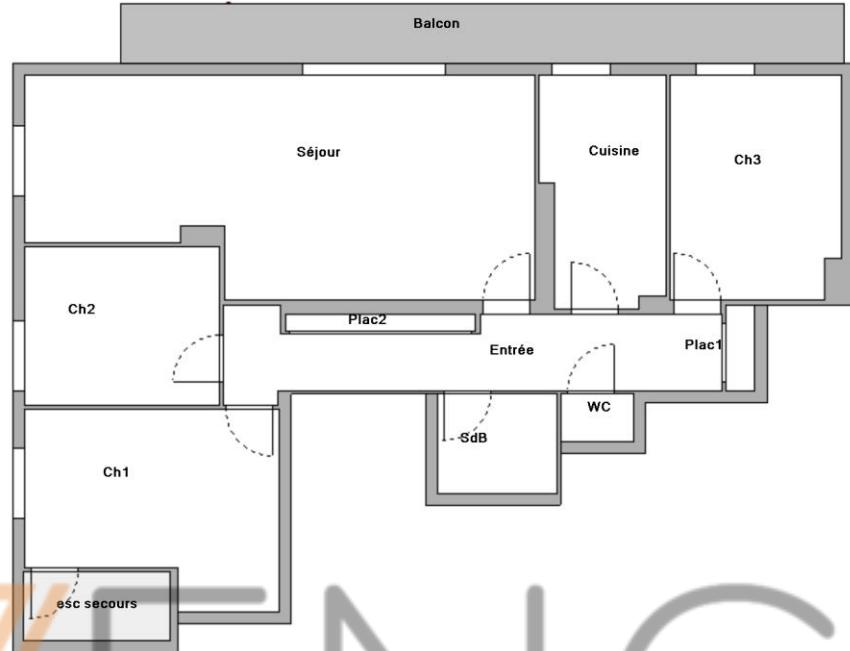
7.1 - Annexe - Schéma de repérage

Planche (croquis) de repérage technique effectué par le cabinet : Ariane Environnement, auteur : RIBEIRO Rui
Dossier n° [REDACTED]/CHELLES/2025/5242 du 03/02/2025
Adresse du bien : 4, rue Charles Peguy (87, cave lot N° 88) 77500 CHELLES

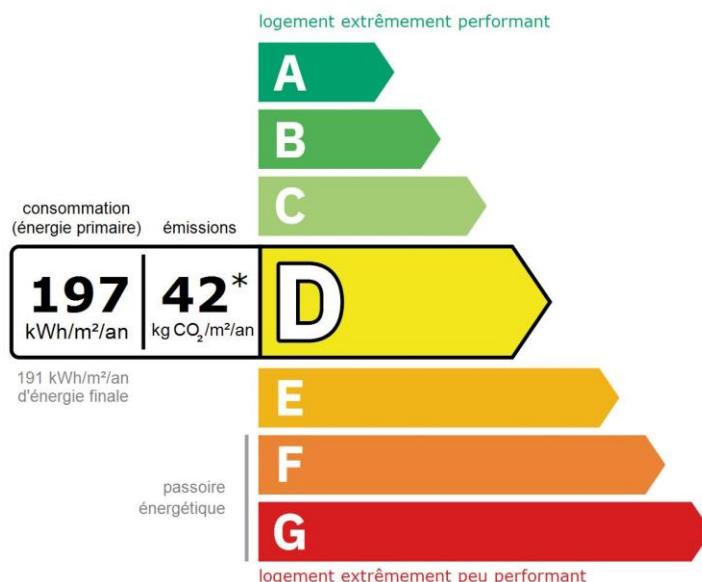
Performance énergétique et climatique

Le niveau de consommation énergétique dépend de l'isolation du logement et de la performance des équipements.
Pour l'améliorer, voir pages 4 à 6

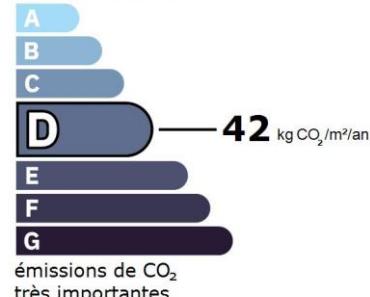
Ce logement émet 3 740 kg de CO₂ par an, soit l'équivalent de 19 376 km parcourus en voiture.

Le niveau d'émissions dépend principalement des types d'énergies utilisées (bois, électricité, gaz, fioul, etc.)

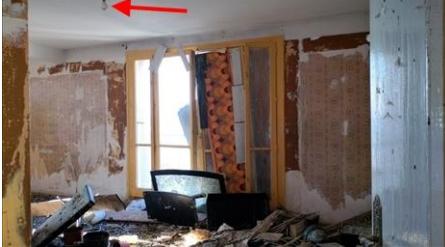
<p>Photo PhEle001 Libellé de l'anomalie : B8.3 b L'installation comporte au moins un matériel électrique inadapté à l'usage. Remarques : Présence de matériel électrique inadapté à l'usage ; Faire intervenir un électricien qualifié afin de remplacer les matériaux inadaptés par du matériel autorisé</p>

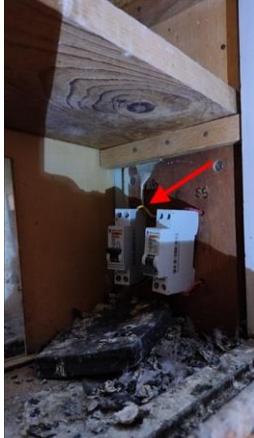
<p>Photo PhEle002 Libellé de l'anomalie : B7.3 e L'installation électrique comporte au moins un dispositif de protection avec une partie active nue sous tension accessible. Remarques : Présence de dispositif de protection de matériel électrique présentant des parties actives nues sous tension ; Faire intervenir un électricien qualifié afin de remplacer les matériaux présentant des parties actives nues sous tension</p>
