CABINET PAILLARD  
HPUC

## Certificat de superficie de la partie privative

Numéro de dossier : 25/IMO/[REDACTED]3479  
Date du repérage : 29/04/2025  
Heure d'arrivée : 08 h 30  
Durée du repérage : 01 h 48

**Rapport de mission de repérage des matériaux et produits contenant de l'amiante pour l'établissement du constat établi à l'occasion de la vente d'un immeuble bâti (Listes A et B de l'annexe 13-9 du Code de la Santé publique)**

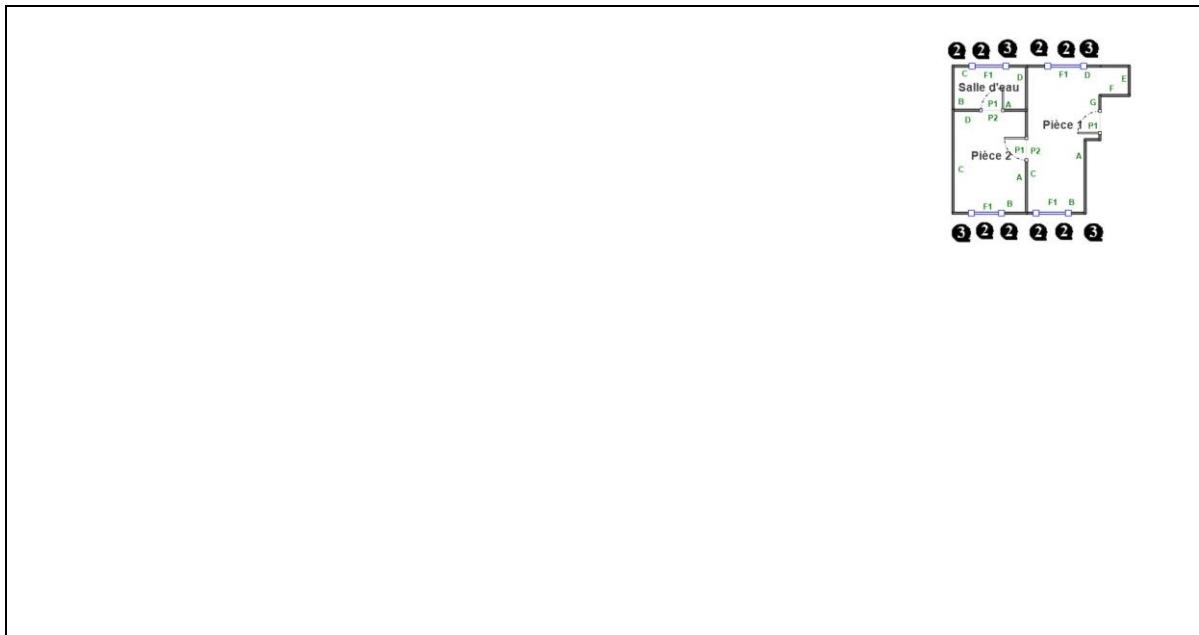
Localisation des mesures sur croquis de repérage

N°	Zone	Unité de diagnostic	Substrat	Revêtement apparent	Localisation mesure	Mesure (mg/cm²)	Type de dégradation	Classement UD	Observation
28	A	Mur	Plâtre	Peinture	partie basse (< 1m)	0		0	
29					partie haute (> 1m)	0			
30	B	Mur	Plâtre	Peinture	partie basse (< 1m)	0		0	
31					partie haute (> 1m)	0			
32	C	Mur	Plâtre	Peinture	partie basse (< 1m)	0		0	
33					partie haute (> 1m)	0			
34	D	Mur	Plâtre	Peinture	partie basse (< 1m)	0		0	
35					partie haute (> 1m)	0			
36		Plafond	Plâtre	Peinture	mesure 1	0		0	
37					mesure 2	0			
38		Plinthes	Bois	Peinture	mesure 1	0		0	
39					mesure 2	0			
40	B	Fenêtre intérieure	Bois	Peinture	partie mobile	8.8	Etat d'usage (Usure par friction)	2	
41	B	Fenêtre extérieure	Bois	Peinture	partie mobile	7.52	Etat d'usage (Usure par friction)	2

-	A	Porte 1	Bois		Non mesurée	-		NM	Absence de revêtement
-	D	Porte 2	Bois		Non mesurée	-		NM	Absence de revêtement
42	B	Volet	Métal	Peinture	partie basse	6.45	Etat d'usage (Usure par friction)	2	
43	B	Garde corps	Métal	Peinture	mesure 1	6.45	Dégradé (Ecaillage)	3

N°	Zone	Unité de diagnostic	Substrat	Revêtement apparent	Localisation mesure	Mesure (mg/cm²)	Type de dégradation	Classement UD	Observation
44	A	Mur	Plâtre	Peinture	partie basse (< 1m)	0		0	
45					partie haute (> 1m)	0			
46	B	Mur	Plâtre	Peinture	partie basse (< 1m)	0		0	
47					partie haute (> 1m)	0			
48	C	Mur	Plâtre	Peinture	partie basse (< 1m)	0		0

**Du fait de la présence de revêtements contenant du plomb au-delà des seuils en vigueur et de la nature des dégradations constatées (dégradé) sur certaines unités de diagnostic**

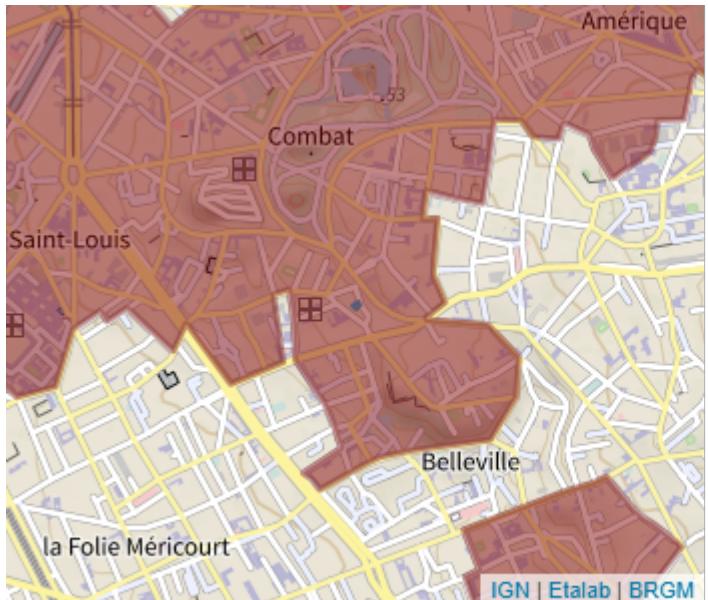
Mouvement de terrain

Le plan de prévention des risques est un document réalisé par l'Etat qui interdit de construire dans les zones les plus exposées et encadre les constructions dans les autres zones exposées.

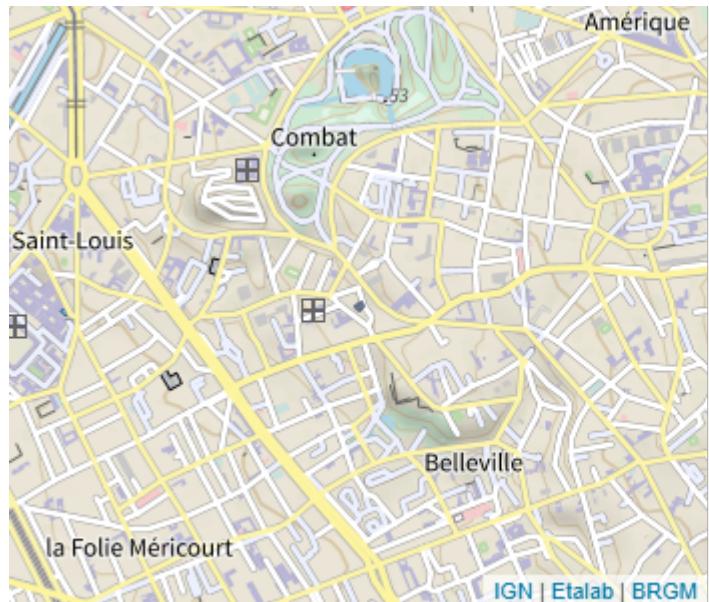
Les sols argileux évoluent en fonction de leur teneur en eau. De fortes variations d'eau (sécheresse ou d'apport massif d'eau) peuvent donc fragiliser progressivement les constructions (notamment les maisons individuelles aux fondations superficielles) suite à des gonflements et des tassements du sol, et entraîner des dégâts pouvant être importants. Le zonage argile identifie les zones exposées à ce phénomène de retrait-gonflement selon leur degré d'exposition.

Exposition nulle : aucune présence de sols argileux n'a été identifiée selon les cartes géologiques actuelles. Toutefois il peut y avoir des poches ponctuelles de sols argileux.

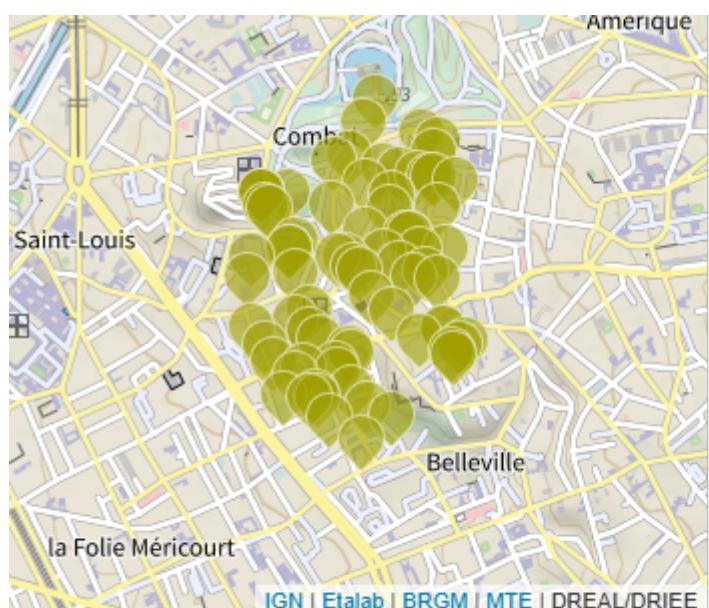
### POLLUTION DES SOLS (500 m)

Dans un rayon de 500 m autour de votre parcelle, sont identifiés :

- 76 site(s) potentiellement pollué(s), référencé(s) dans l'inventaire des sites ayant accueilli par le passé une activité qui a pu générer une pollution des sols (CASIAS).

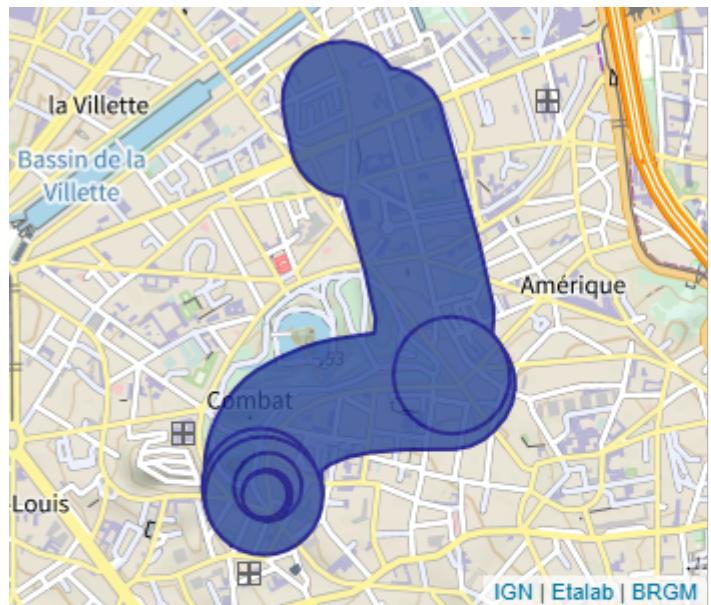
## CANALISATIONS TRANSPORT DE MATIÈRES DANGEREUSES

Une canalisation de matières dangereuses (gaz naturel, produits pétroliers ou chimiques) est située dans un rayon de 500 m autour de votre parcelle. La carte représente les implantations présentes autour de votre localisation. Il convient de rechercher une information plus précise en se rendant en mairie.
