Constat de risque d'exposition au plomb CREP

Numéro de dossier : [REDACTED]/SEVRAN/2024/5103
Norme méthodologique employée : AFNOR NF X46-030
Arrêté d'application : Arrêté du 19 août 2011
Date du repérage : 18/11/2024

Adresse du bien immobilier
Localisation du ou des bâtiments : Département : ... Seine-Saint-Denis Adresse : 74, rue de la Marne Commune : 93270 SEVRAN Section cadastrale AV, Parcelle(s) n° 35 Désignation et situation du ou des lot(s) de copropriété : Ce bien ne fait pas partie d'une copropriété

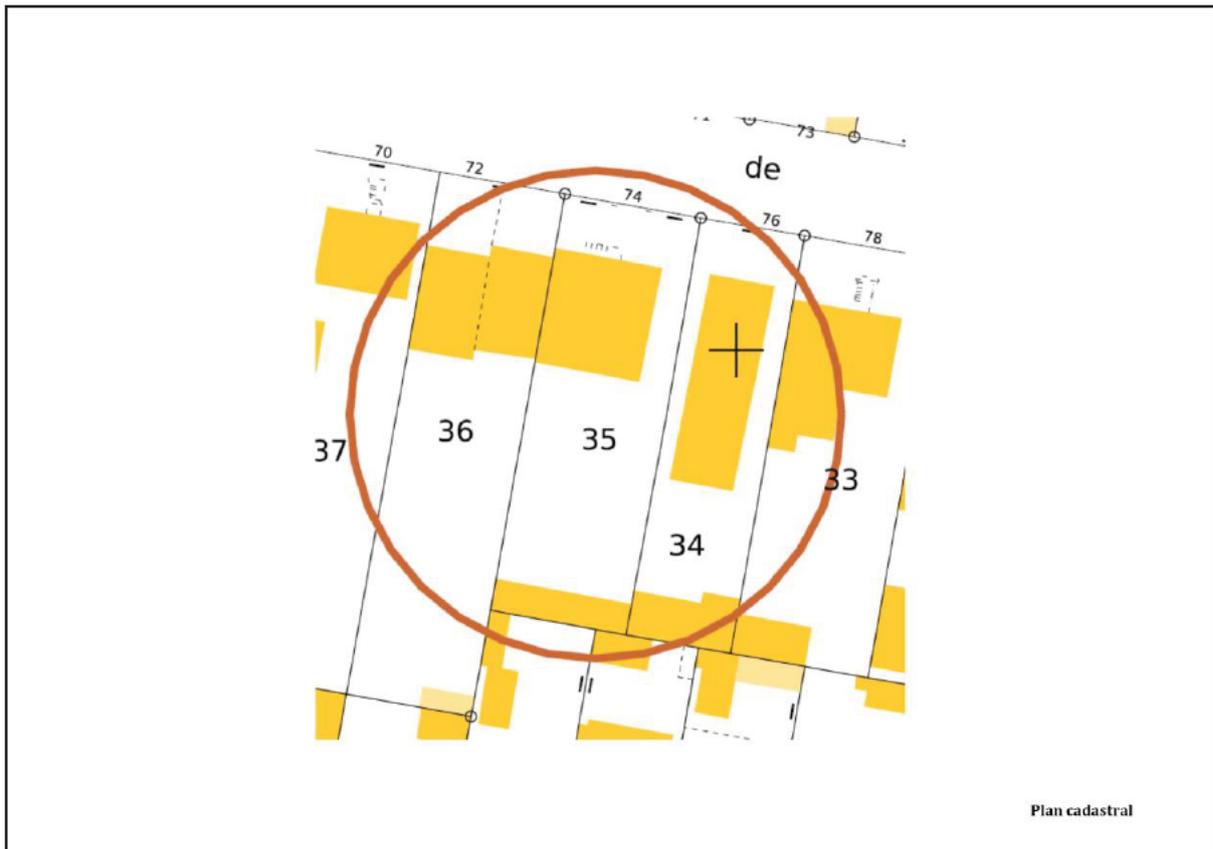
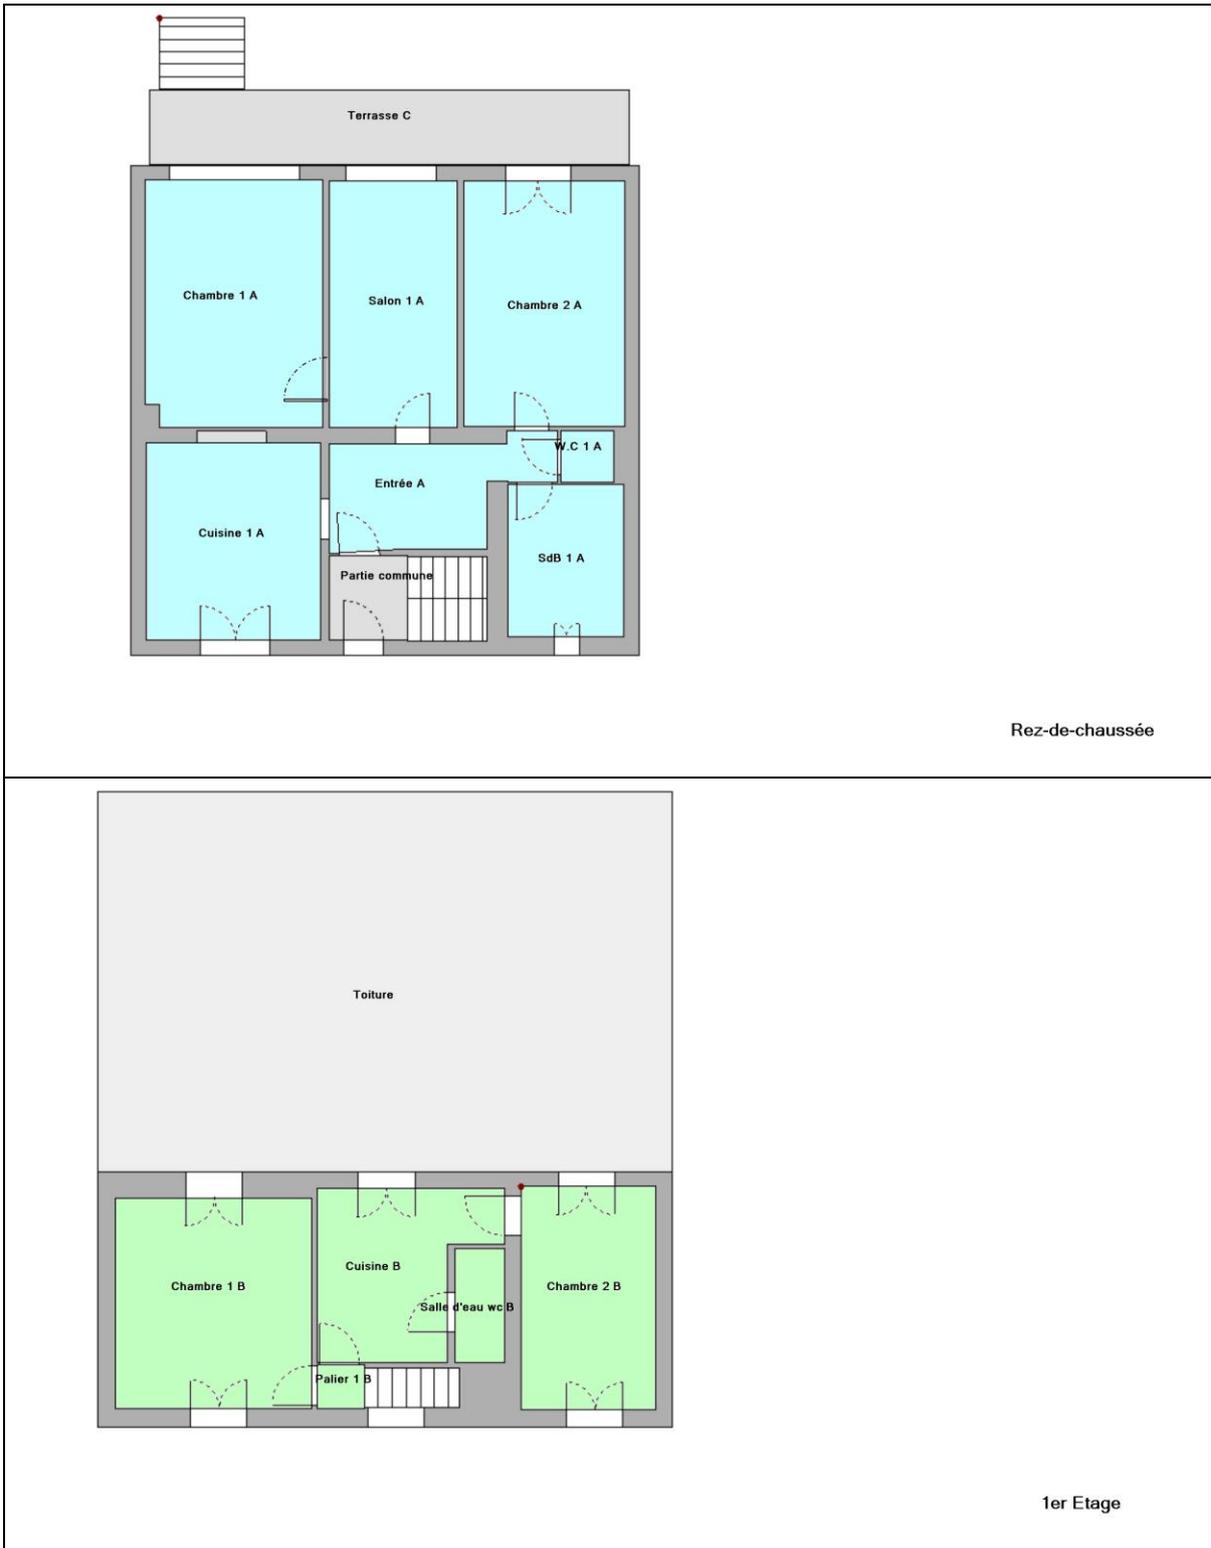
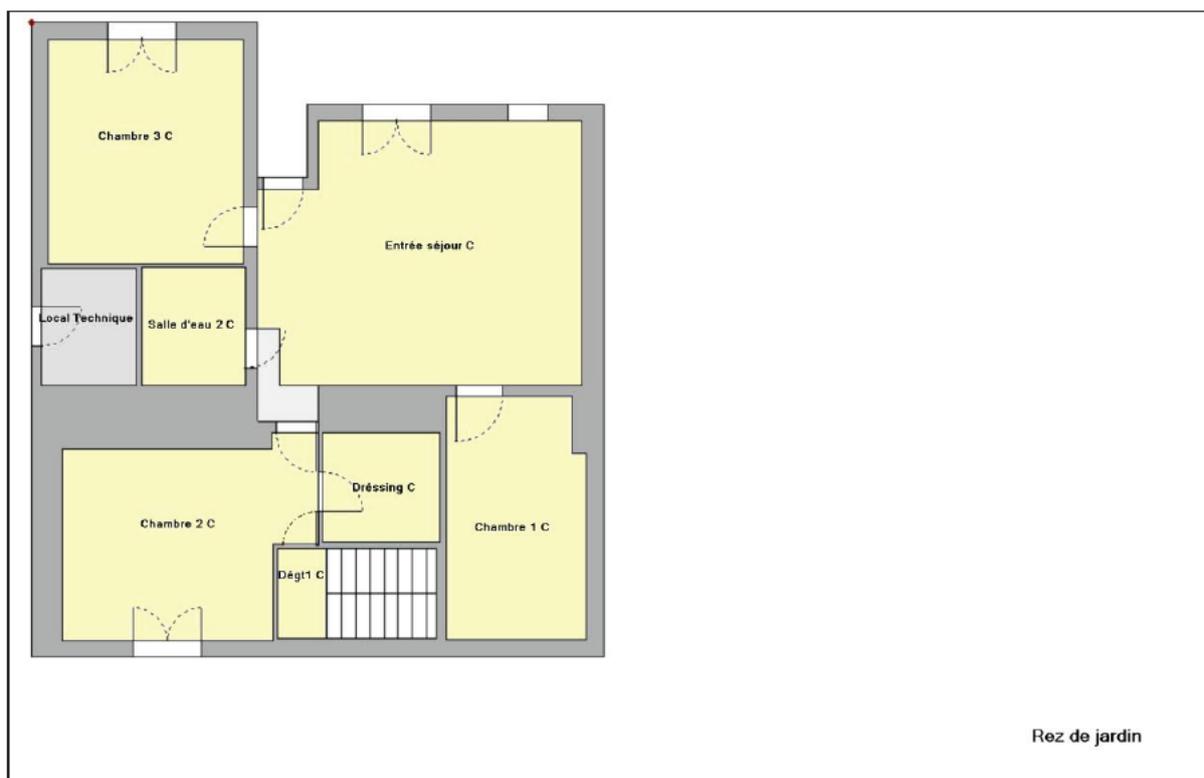
Localisation des mesures sur croquis de repérage

N°	Zone	Unité de diagnostic	Substrat	Revêtement apparent	Localisation mesure	Mesure (mg/cm²)	Etat de conservation	Classement UD	Observation
240	A	Mur	Plâtre	Peinture	partie basse (< 1m)	11.8	Dégradé (Ecaillage)	3

241	B	Mur	Plâtre	Peinture	partie basse (< 1m)	11,5	Dégradé (Ecaillage)	3	
242					partie basse (< 1m)	0,6			
243	C	Mur	Plâtre	Peinture	partie haute (> 1m)	0,5		0	
244					mesure 3 (> 1m)	0,5			
245					partie basse (< 1m)	0			
246	D	Mur	Plâtre	Peinture	partie haute (> 1m)	0,04		0	
247					mesure 3 (> 1m)	0,03			
248		Plafond	Plâtre	Peinture	mesure 1	0,03		0	
249					mesure 2	0,01			
-		Plinthes	Carrelage		Non mesurée	-		NM	Absence de revêtement
250					partie mobile	0,03			
251	A	Porte 1	Bois	Peinture	huisserie	0,02		0	
252					mesure 3	0,09			
253					partie mobile	0			
254	C	Porte 2	Bois	Peinture	Huisserie	0,03		0	
255					mesure 3	0,03			
256	D	Porte 2	Bois	Peinture	partie mobile	2,7	Dégradé (Ecaillage)	3

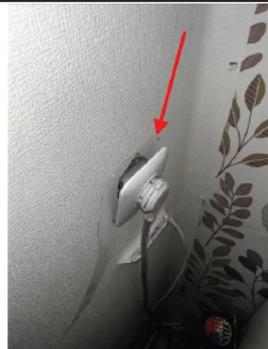
B7.3 a	L'Enveloppe d'au moins un matériel est manquante ou détériorée. Remarques : Présence de matériel électrique en place dont l'enveloppe présente des détériorations ; Faire intervenir un électricien qualifié afin de remplacer les matériels présentant des détériorations (Rez de chaussée - Chambre 2 A)

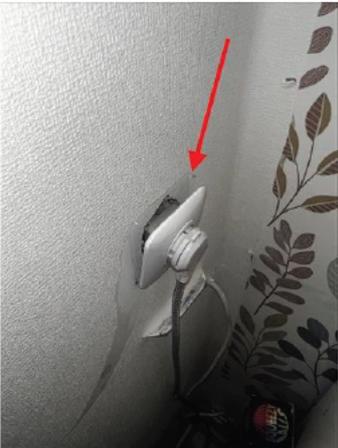
<p>Photo PhEle001 Libellé de l'anomalie : B7.3 a L'Enveloppe d'au moins un matériel est manquante ou détériorée. Remarques : Présence de matériel électrique en place dont l'enveloppe présente des détériorations ; Faire intervenir un électricien qualifié afin de remplacer les matériels présentant des détériorations (Rez de chaussée - Chambre 2 A)</p>

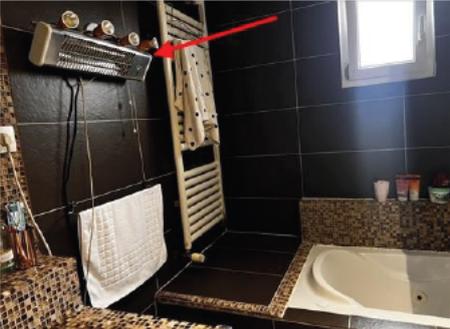
<p>Photo PhEle002 Libellé de l'anomalie : B6.3.1 a Local contenant une baignoire ou une douche : l'installation électrique ne répond pas aux prescriptions particulières appliquées à ce local (adéquation entre l'emplacement où est installé le matériel électrique et les caractéristiques de ce dernier - respect des règles de protection contre les chocs électriques liées aux zones).</p>

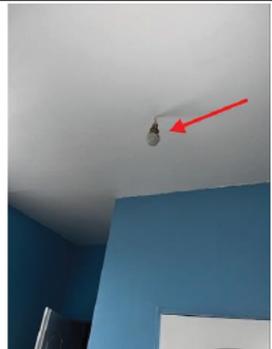
N° Article (1)	Libellé et localisation (*) des anomalies	N° Article (2)	Libellé des mesures compensatoires (3) correctement mises en œuvre	Photos
B8.3 b	L'installation comporte au moins un matériel électrique inadapté à l'usage. Remarques : Présence de matériel électrique inadapté à l'usage ; Faire intervenir un électricien qualifié afin de remplacer les matériels inadaptés par du matériel autorisé

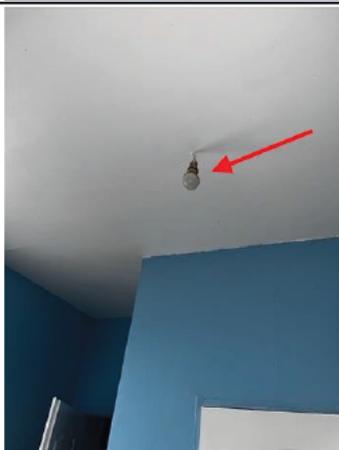
Photo PhEle001
Libellé de l'anomalie : B8.3 b L'installation comporte au moins un matériel électrique inadapté à l'usage.
Remarques : Présence de matériel électrique inadapté à l'usage ; Faire intervenir un électricien qualifié afin de remplacer les matériels inadaptés par du matériel autorisé

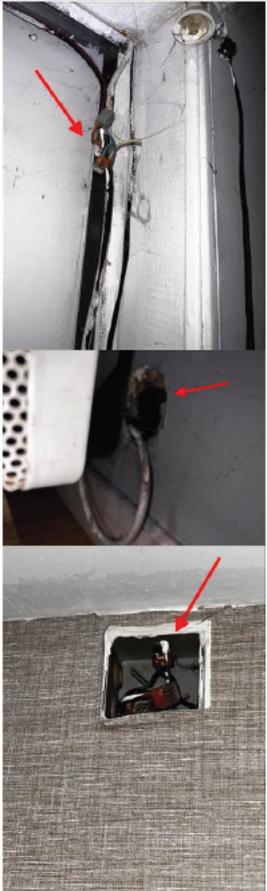
N° Article (1)	Libellé et localisation (*) des anomalies	N° Article (2)	Libellé des mesures compensatoires (3) correctement mises en œuvre	Photos
B6.3.1 a	Local contenant une baignoire ou une douche : l'installation électrique ne répond pas aux prescriptions particulières appliquées à ce local (adéquation entre l'emplacement où est installé le matériel électrique et les caractéristiques de ce dernier – respect des règles de protection contre les chocs électriques liées aux zones).			
B7.3 a	<p>L'Enveloppe d'au moins un matériel est manquante ou détériorée.</p> <p>Remarques : Présence de matériel électrique en place dont l'enveloppe présente des détériorations ; Faire intervenir un électricien qualifié afin de remplacer les matériels présentant des détériorations</p> <p>Faire intervenir un électricien qualifié afin de remplacer les matériels présentant des détériorations</p> <p>Faire intervenir un électricien qualifié afin de remplacer les matériels présentant des détériorations (Rez de chaussée - Chambre 2 A)</p>

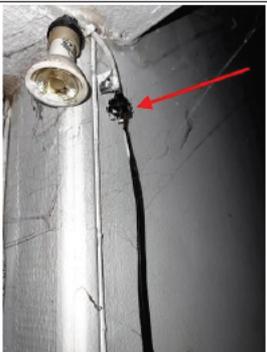
B7.3 d	<p>L'installation électrique comporte au moins une connexion avec une partie active nue sous tension accessible.</p> <p>Remarques : Présence de connexion de matériel électrique présentant des parties actives nues sous tension ; Faire intervenir un électricien qualifié afin de remplacer les matériels présentant des parties actives nues sous tension</p>

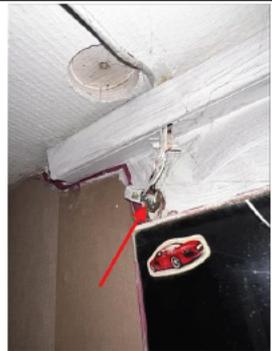
N° Article (1)	Libellé et localisation (*) des anomalies	N° Article (2)	Libellé des mesures compensatoires (3) correctement mises en œuvre	Photos
B8.3 e	<p>Au moins un conducteur isolé n'est pas placé sur toute sa longueur dans un conduit, une goulotte ou une plinthe ou une huisserie, en matière isolante ou métallique, jusqu'à sa pénétration dans le matériel électrique qu'il alimente.</p> <p>Remarques : Présence de conducteurs électriques non protégés mécaniquement ; Faire intervenir un électricien qualifié afin d'installer des protections mécanique sur les conducteurs non protégés</p>

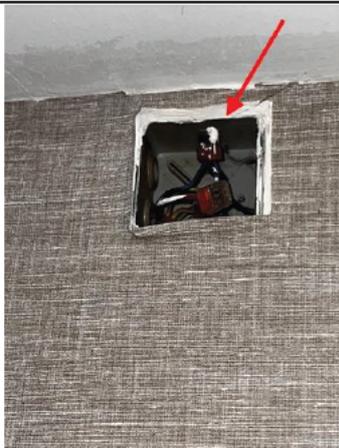
Photo PhEle001

Libellé de l'anomalie : B7.3 a L'Enveloppe d'au moins un matériel est manquante ou détériorée.

Faire intervenir un électricien qualifié afin de remplacer les matériels présentant des détériorations

Faire intervenir un électricien qualifié afin de remplacer les matériels présentant des détériorations (Rez de chaussée - Chambre 2 A)

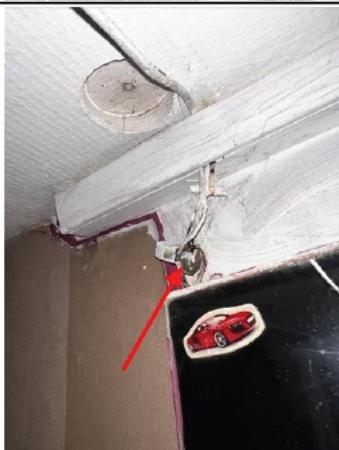
Photo PhEle002

Libellé de l'anomalie : B8.3 e Au moins un conducteur isolé n'est pas placé sur toute sa longueur dans un conduit, une goulotte ou une plinthe ou une huisserie, en matière isolante ou métallique, jusqu'à sa pénétration dans le matériel électrique qu'il alimente.

Remarques : Présence de conducteurs électriques non protégés mécaniquement ; Faire intervenir un électricien qualifié afin d'installer des protections mécaniques sur les conducteurs non protégés

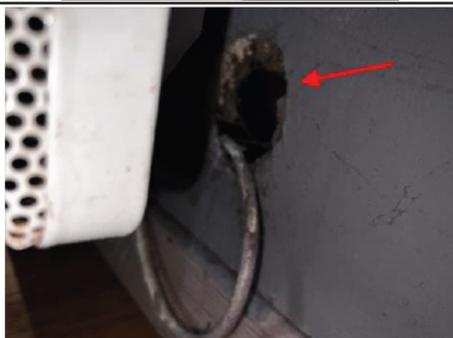
Photo PhEle001

Libellé de l'anomalie : B7.3 a L'Enveloppe d'au moins un matériel est manquante ou détériorée.

Faire intervenir un électricien qualifié afin de remplacer les matériels présentant des détériorations

Faire intervenir un électricien qualifié afin de remplacer les matériels présentant des détériorations (Rez de chaussée - Chambre 2 A)

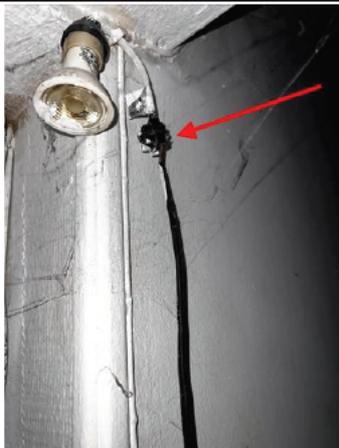
Photo PhEle003

Libellé de l'anomalie : B7.3 d L'installation électrique comporte au moins une connexion avec une partie active nue sous tension accessible.

Remarques : Présence de connexion de matériel électrique présentant des parties actives nues sous tension ; Faire intervenir un électricien qualifié afin de remplacer les matériels présentant des parties actives nues sous tension

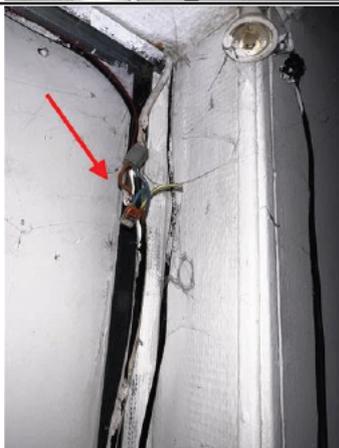
Photo PhEle001

Libellé de l'anomalie : B7.3 a L'Enveloppe d'au moins un matériel est manquante ou détériorée.
