Dossier Technique Immobilier

Numéro de dossier : 94320/EPS/00666
Date du repérage : 03/02/2025

Localisation du ou des bâtiments :
Département : ... **Val-de-Marne**
Adresse : **83 rue Paul Vaillant Couturier**
Commune : **94320 THIAIS**
Section cadastrale X, Parcelle(s) n° 148
Désignation et situation du ou des lots de copropriété :
Bât B, 3ème gauche,
Lot numéro 70 (apt) - 43 (cave) - 102 (pkg)
Périmètre de repérage :
Logement au 3ème étage gauche
+ cave n°3 au sous-sol
et emplacement de stationnement n°76 en extérieur

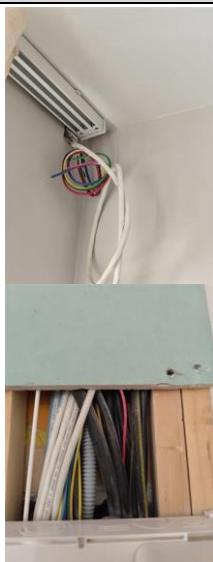
Domaines	Anomalies	Photo
5. Matériels électriques présentant des risques de contacts directs avec des éléments sous tension - Protection mécanique des conducteurs	<p>Au moins un conducteur isolé n'est pas placé sur toute sa longueur dans un conduit, une goulotte ou une plinthe ou une huisserie, en matière isolante ou métallique, jusqu'à sa pénétration dans le matériel électrique qu'il alimente.</p> <p>Remarques : Présence de conducteurs électriques non protégés mécaniquement ; Faire intervenir un électricien qualifié afin d'installer des protections mécanique sur les conducteurs non protégés</p>

La pose de goulettes ou gaines pvc, rendra inaccessibles les conducteurs non protégés observés.

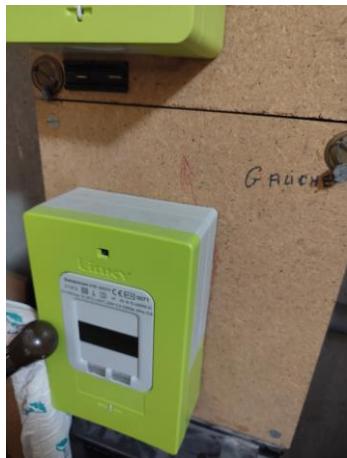
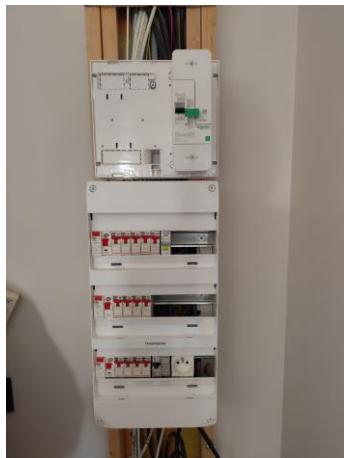
Disjoncteur de branchement différentiel 500mA 15/45A réglé 45A

Tableau de répartition avec 3 différentiels à haute sensibilité 30mA, 2 de calibre 63A et 1 de calibre 40A

La présence de disjoncteur différentiel à haute sensibilité 30mA en tête d'installation assure la sécurité des personnes et des biens contre les surintensités et les surtensions.
