# Résumé de l'expertise n° 2401-0001-FB

Adresse : ..... **Résidence Park And Suites / Appart'City  
ZAC de la Barque  
D96 (61)**

# Rapport de l'état relatif à la présence de termites dans le bâtiment

## Etat de l'Installation Intérieure d'Electricité

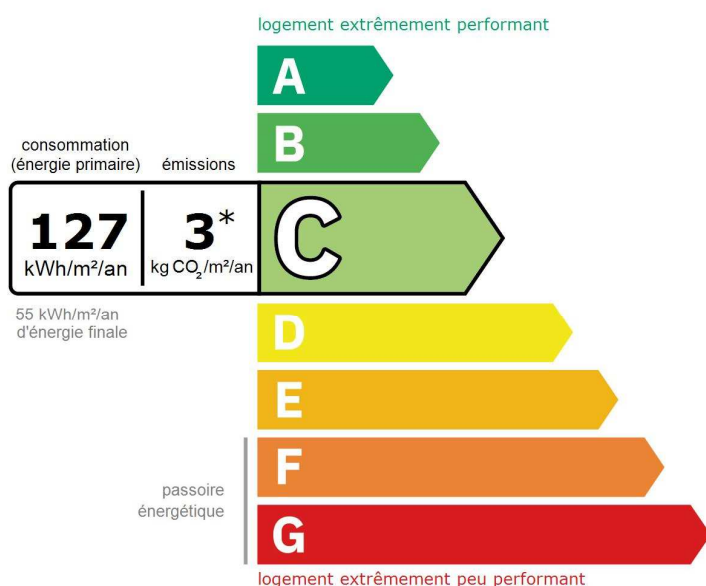
## Performance énergétique et climatique

| | Prestations | Conclusion |
|---|---|---|
| | DPE | <div><div><b>127</b><br/>kWh/m²/an</div><div><b>3</b><br/>kg CO₂/m²/an</div><div></div></div> <p>Estimation des coûts annuels : entre 580 € et 810 € par an<br/>Prix moyens des énergies indexés au 1er janvier 2021<br/>Numéro enregistrement DPE (ADEME) : 2413E0010228A</p> |

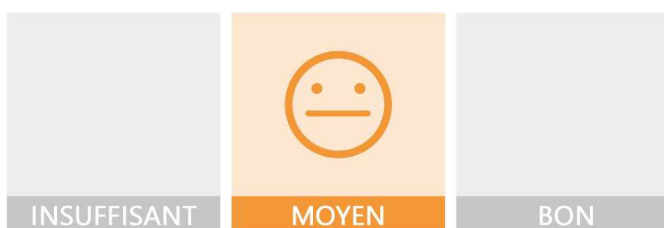
## Confort d'été (hors climatisation)\*

Les caractéristiques de votre logement améliorant le confort d'été :
